RELATÓRIO DE INSPEÇÃO

DENÚNCIA 1102209

PREFEITURA MUNICIPAL DE ARAÚJOS-MG

O objeto da inspeção foi a obra de pavimentação em CBUQ sobre paralelepípedos e bloquetes sextavados de 9 (nove) quarteirões da Av. Paraná, executada pela empresa Sinco Urbanizações e Terraplanagens LTDA, em sede do Contrato nº 043/2020, decorrente do Processo Licitatório nº 079/2020, Convite nº 004/2020.

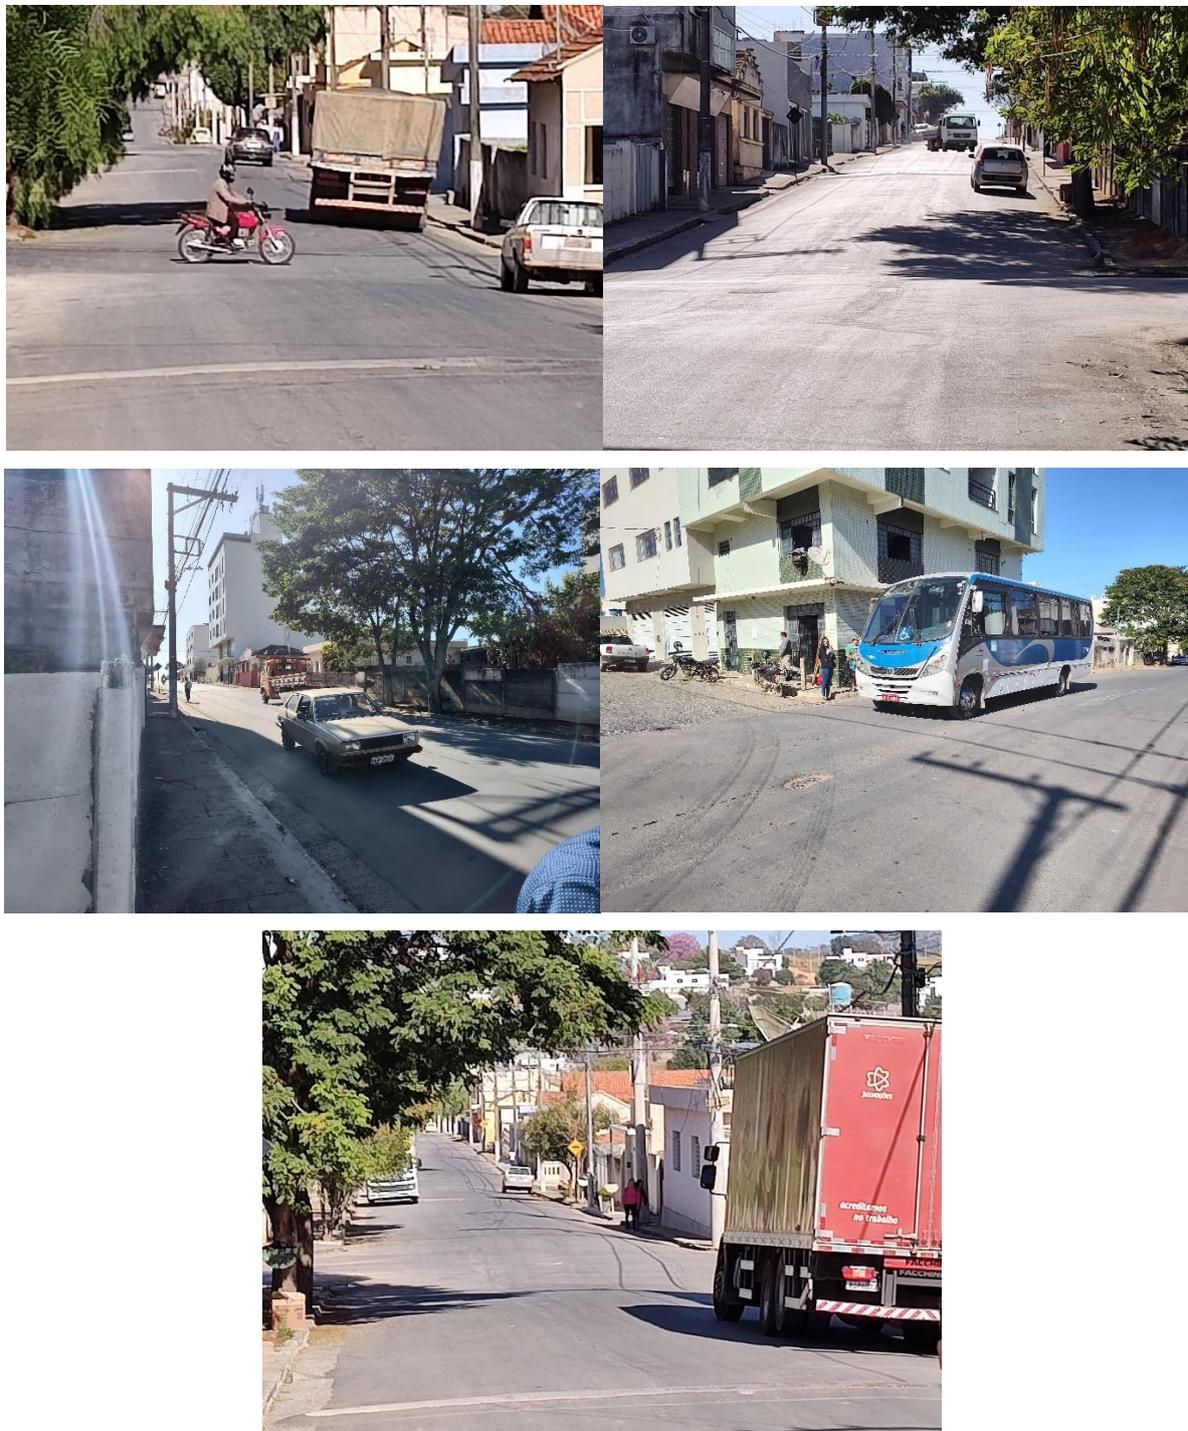
O segundo motivo é que, durante a inspeção da via, foi observado pela equipe elevado tráfego de veículos pesados, como caminhões e ônibus (Imagem 2). Seguindo a classificação da SUDECAP utilizada pela projetista, o Volume Diário Médio (VDM) de ônibus e caminhões para vias locais residenciais seria de 3 a 20 veículos.

Entretanto, a equipe registrou, em um período de 30 minutos, a passagem de 6 veículos pesados na via. Tomando por base apenas os horários de maior tráfego no dia (08:00 à 17:00), e considerando que a equipe notou volume semelhante de tráfego durante todos os dias da inspeção, pode-se estimar um VDM real de 108 veículos pesados na via (9 horas x 12 veículos/hora).

Com a ressalva de que este número se trata apenas de estimativa, podendo sofrer variabilidade, e fundamentando-se na tabela da SUDECAP utilizada pela projetista, observa-se que a via deveria ter sido enquadrada no tipo V-2 (via local) ou até mesmo no V-3 (via coletora).

Imagem 2 - Tráfego de veículos pesados observado na Av. Paraná – Fonte: Equipe

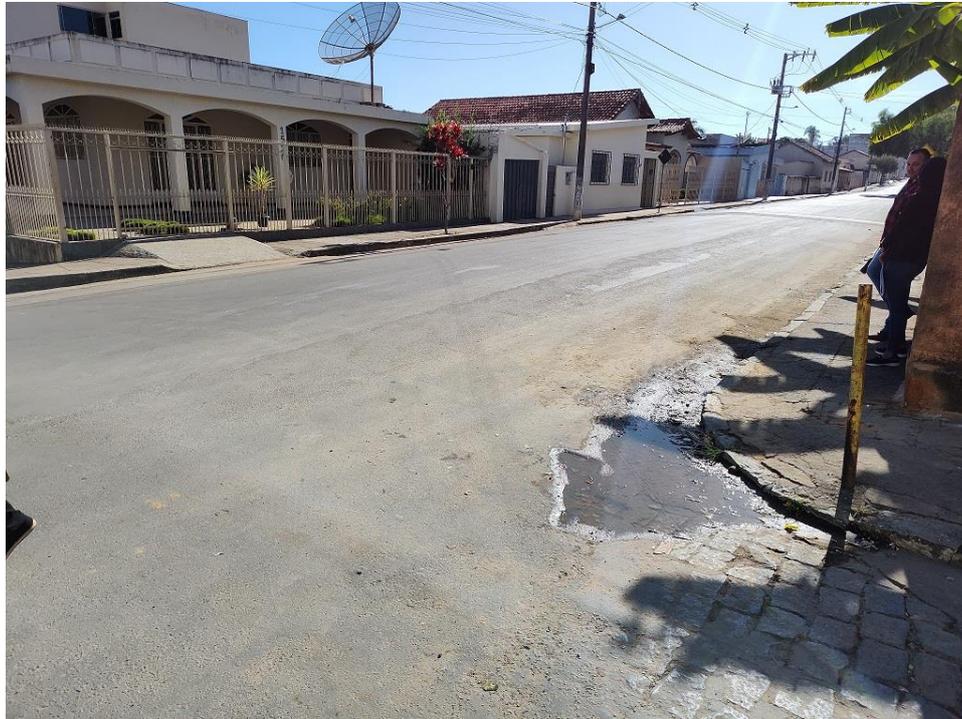
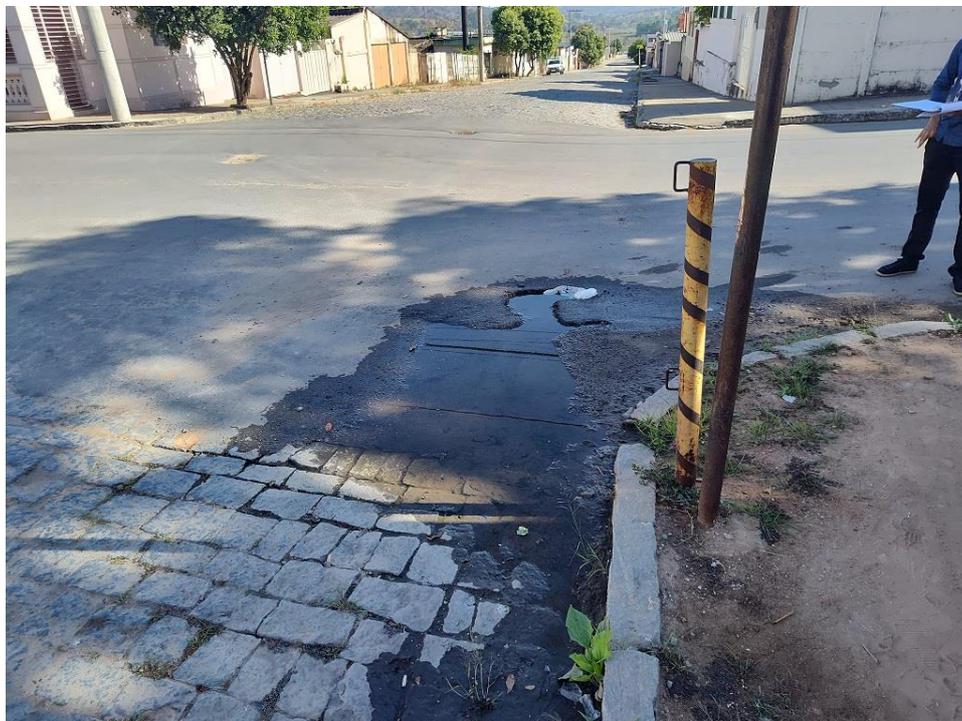
Foram identificados dois pontos de relevante acúmulo de água em pontos de cruzamento da Av. Paraná com outras duas vias municipais (Rua Juiz de Fora e Rua Francisco Israel Filho):

Imagem 3 - Acúmulos de água – Fonte: Equipe

Sobre estes acúmulos, é importante notar que não houve ocorrência de precipitação durante os dias da inspeção. Além disso, durante o registro das patologias, a equipe foi abordada por uma munícipe que indicou ser constante a ocorrência de poças nos locais. Por fim, salienta-se que, em uma das imagens da Denúncia nº 1.102.209, já se demonstrava o acúmulo de água no cruzamento com a Rua Bom Despacho (não foi observado acúmulo nesse ponto nos dias da inspeção), e que imagens do *Google Street View*, de agosto de 2021, também expõem o acúmulo na Rua Juiz de Fora.

Ou seja, trata-se de um problema recorrente e desconexo da incidência de chuvas. Primeiramente, quanto à causa do problema, trata-se da ausência de sistema de drenagem urbana. Embora tenham sido executadas as sarjetas para transporte superficial da água por gravidade, não existe sistema de drenagem na via; dessa forma, a água flui até os pontos de fundo de vale, no caso as esquinas das ruas, e ali estagna, até infiltrar ou evaporar.

Por fim, quanto à questão da drenagem, de fato foram identificados problemas na drenagem da via (tópico 3.5.4, letra a). Considerando que a execução de elementos de drenagem sub-superficial e profunda não foram alvos da contratação, não há que se falar em dano, porém, foi recomendado à prefeitura que solucione os problemas de retenção de água da Avenida Paraná, bem como que não desconsidere a questão da drenagem em procedimentos futuros.

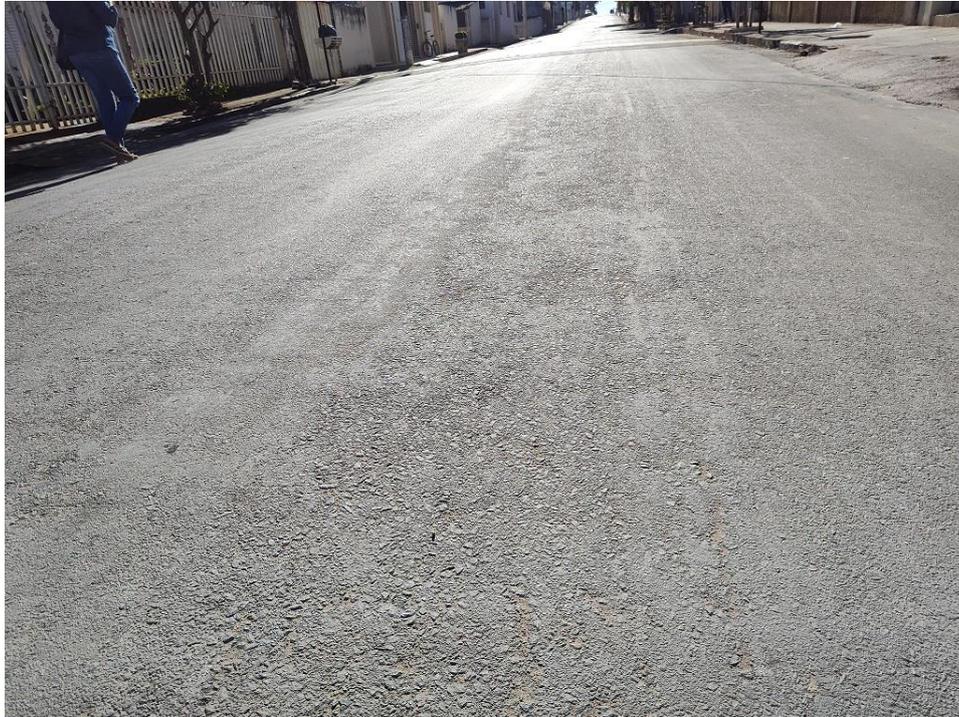
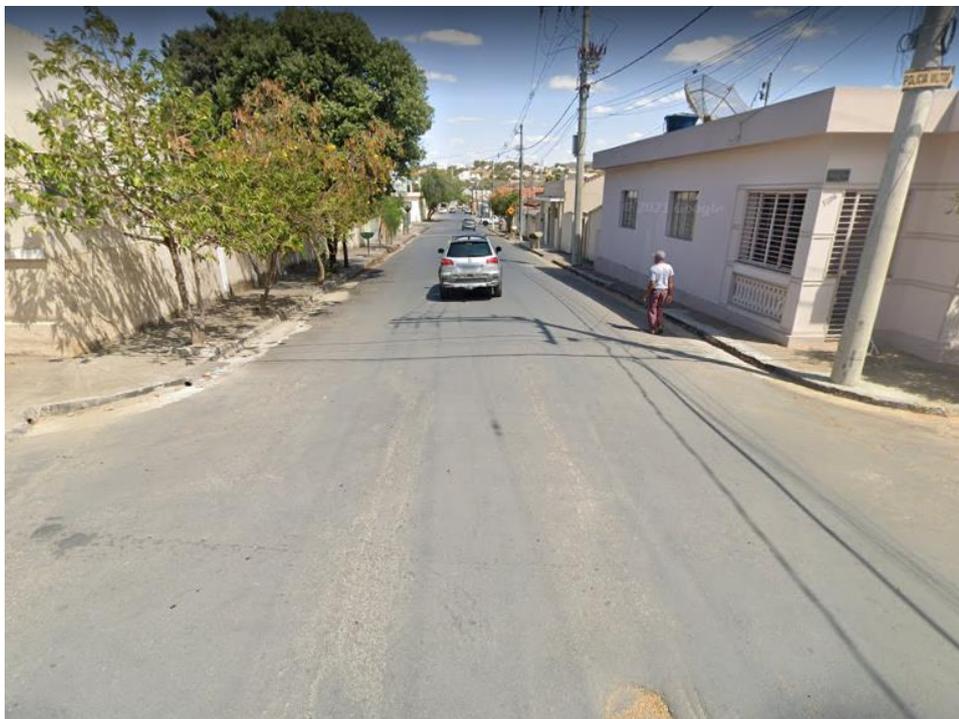
Foi detectada a ocorrência de trilhas de rodas em quase todos os trechos da pavimentação da Avenida, alguns exemplos são destacados:

Imagem 4 - Desgaste nas trilhas de rodas – Fonte: Equipe

As trilhas de rodas são a formação de desgastes e afundamentos longitudinais que seguem as faixas onde as rodas dos veículos trafegam na via. Conforme pode ser observado nas imagens acima, existe um desgaste desigual na via, exatamente onde as rodas trafegam, tratando-se, portanto, das trilhas de rodas.

Avaliando o caso concreto, não se tratam de trilhas de rodas com elevado grau de severidade, uma vez que não foi detectada flecha na trilha (afundamento). Ou seja, as trilhas da Av. Paraná se tratam de desgaste superficial, sem aparente dano estrutural ao pavimento.

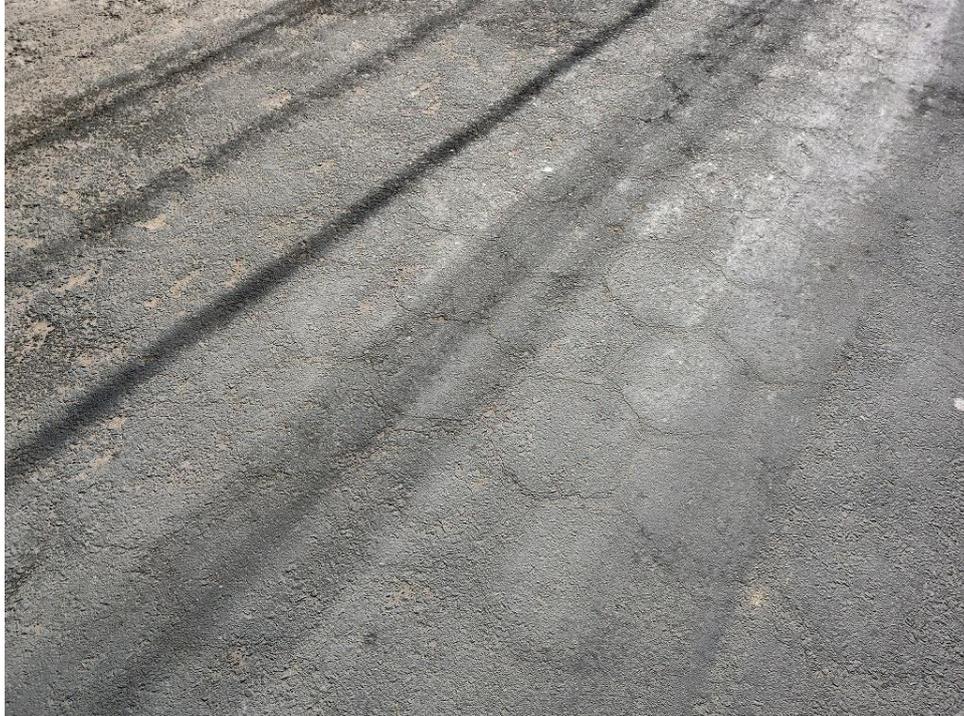
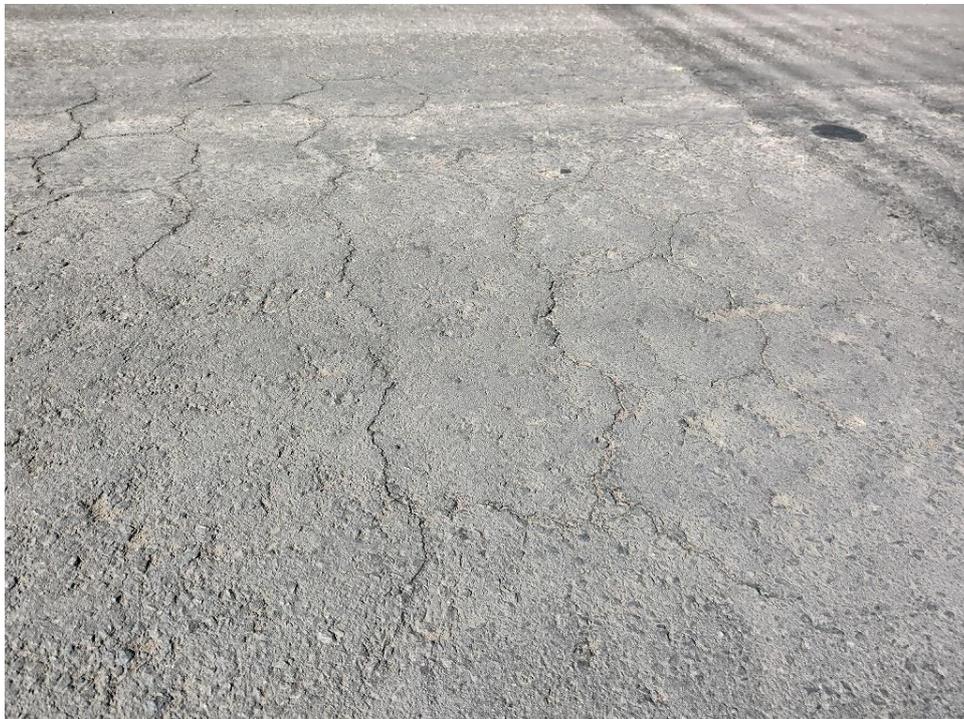
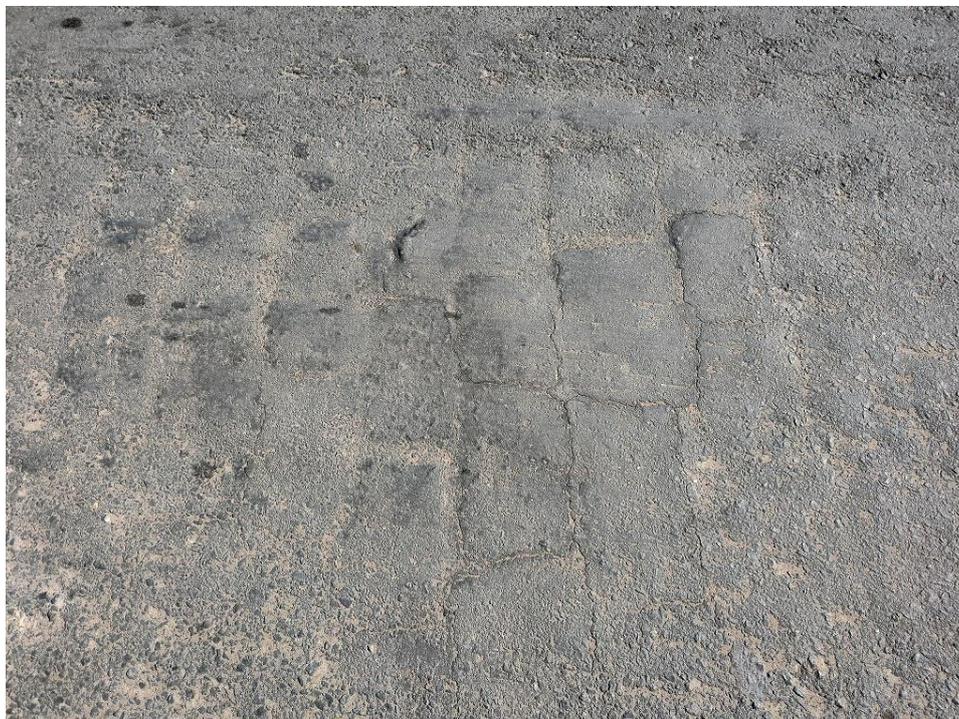
Foram detectados três trechos nos quais existem fissuras no pavimento que refletem, na superfície do CAUQ, a pavimentação original das vias:

Imagem 5 - Trincas espelhando o pavimento original – Fonte: Equipe

As trincas por reflexão são aquelas que surgem acima de juntas ou trincas existentes em camadas de revestimento antigo. Elas formam-se a partir das tensões de tração nas camadas de recapeamento, devido a movimentos originados nas trincas existentes no revestimento antigo deteriorado.

No caso da Av. Paraná, é necessário avaliar separadamente dois trechos, o trecho de projeto e o trecho aditivado. Primeiramente, quanto ao trecho aditivado (primeiras duas fotos deste item), as trincas por reflexão foram observadas em quase todos os quarteirões. Retomando

Sendo assim, considerando a conclusão do item 3.1 desta análise de que sequer a execução de duas camadas de 3 cm seria suficiente para adequadamente suportar o tráfego na avenida, é possível apontar que as trincas por espelhamento do trecho aditivado decorreram de cobertura inadequado da camada original.

Independentemente da causa, a Administração deve acompanhar a evolução da patologia neste trecho, uma vez que, caso o fissuramento aumente expressivamente, pode ser necessária uma intervenção estrutural no pavimento. Caso contrário, uma manutenção superficial pode ser suficiente.

Sendo assim, tomando ambos os trechos tratados anteriormente, recomenda-se à Administração que, avaliando a evolução destas patologias, considere a necessidade de se realizar manutenção, seja com a selagem das trincas do pavimento, por meio da execução de uma camada de vedação com reforço em CAUQ, seja fazendo a recomposição do CAUQ.

- Que seja avaliada a evolução das trincas por espelhamento do pavimento de base, julgando, no futuro, a necessidade de se executar, por exemplo, selagem, camada de vedação com reforço em CAUQ ou até mesmo a recomposição do CAUQ (item 3.5.4-c);

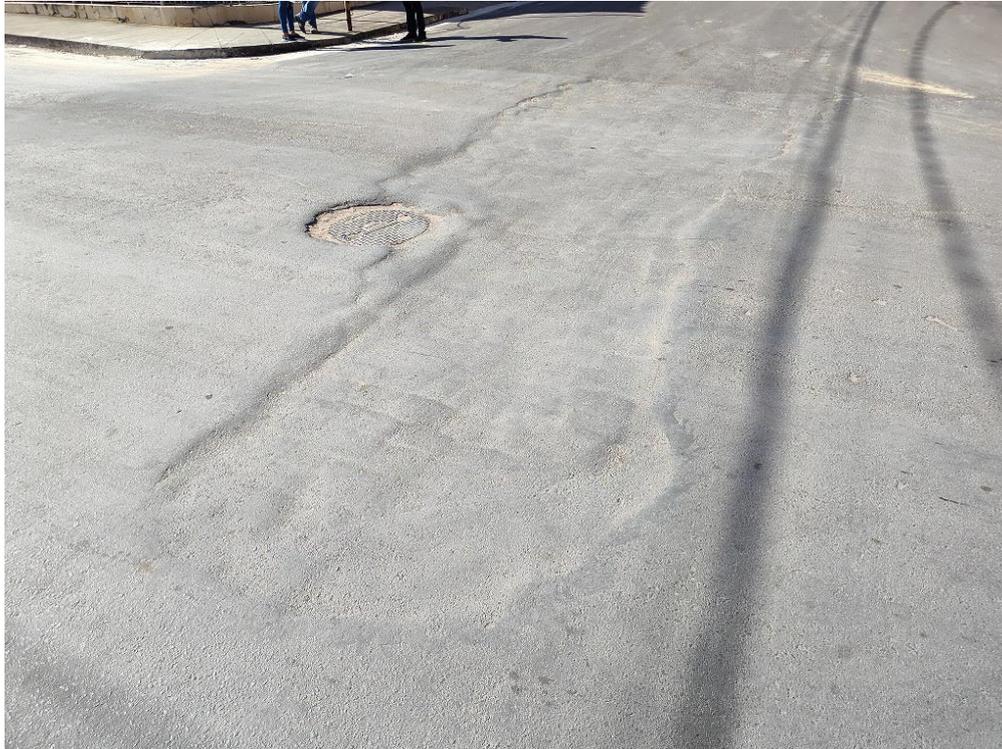
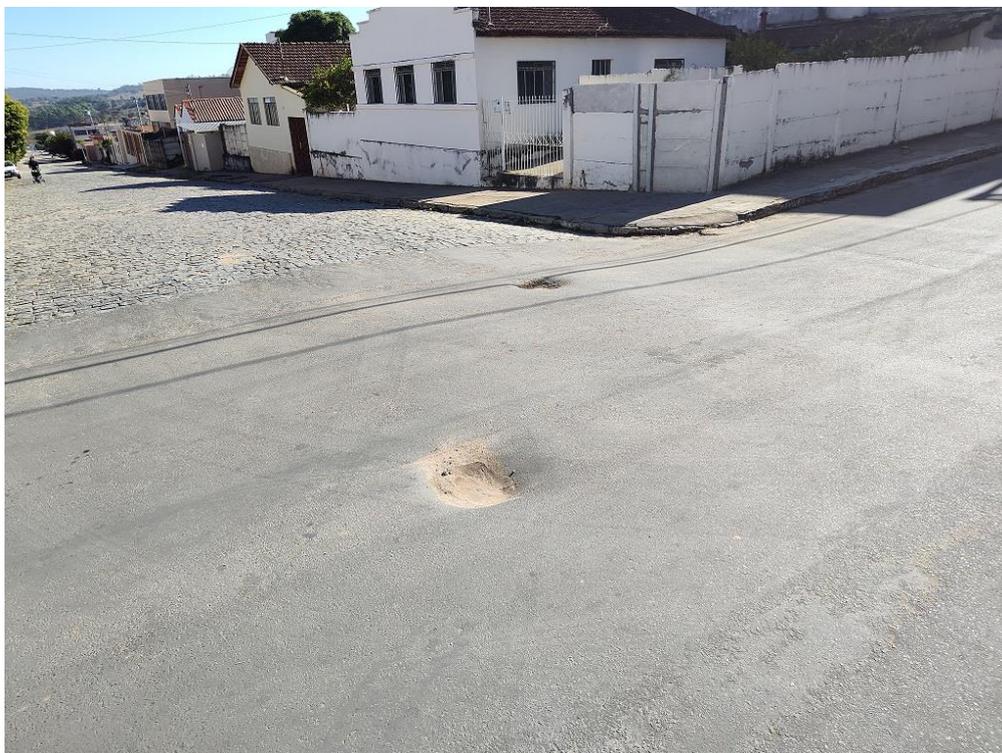
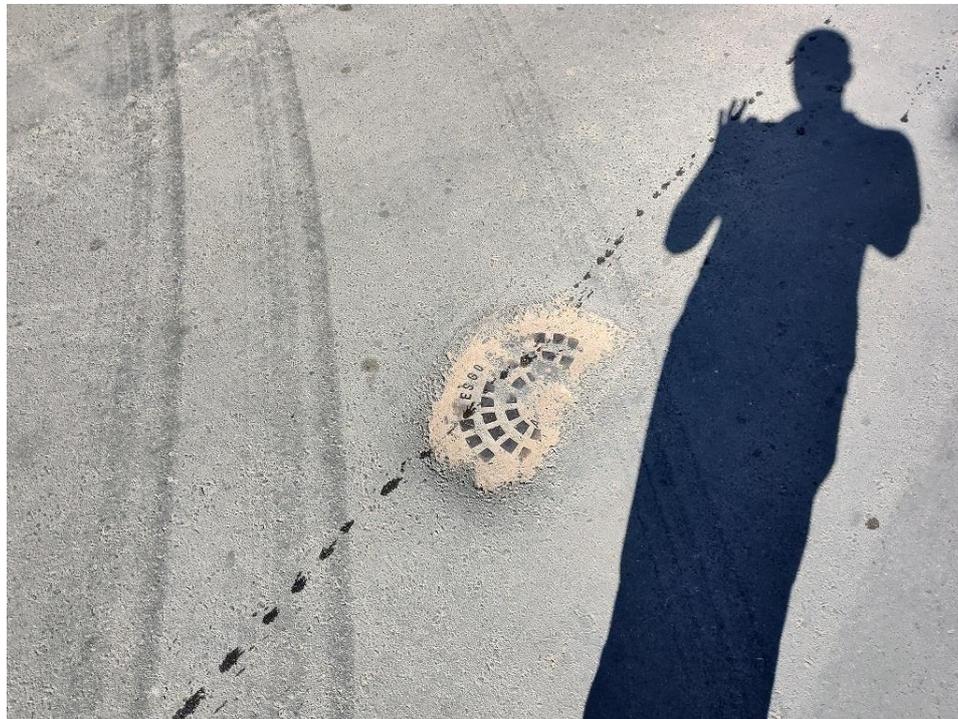
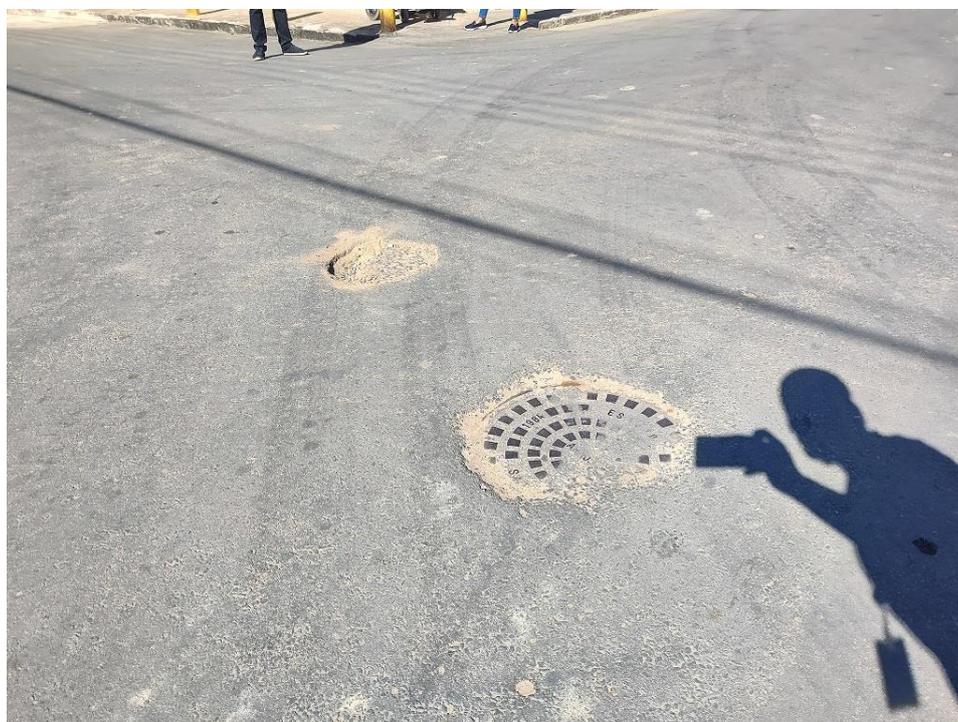
Foram detectados cinco pontos nos quais existem tampas metálicas de bueiros ou poços de visita em forte desnível com o pavimento da via (desníveis variaram de 30 mm até 112 mm), conforme registros:

Imagem 6 - Desnível de tampas de bueiro e poços de visita – Fonte: Equipe

Sobre a questão, a denunciante havia indicado que existiam buracos na via, enviando fotografias nas quais era possível ver os supostos buracos, mas não era possível identificar se eram patologias asfálticas ou tampas metálicas de serviços de drenagem, esgotamento, telefonia, etc.

A fim de verificar se o desnível em volta do bueiro era, de fato, resultado da obra da SANARJ, ou se já existia no pavimento original, foram solicitados pela equipe os registros desta intervenção. Avaliando as imagens, considerando que foi registrada apenas uma breve parcela da execução, não foi possível determinar quando a irregularidade se originou. Independentemente da causa, o problema existe, sendo possível, inclusive, observar a formação de trincas espelhando o pavimento original.

Sendo assim, recomenda-se que, da mesma forma que na patologia anterior (item c), estude-se a evolução das trincas e se avalie a necessidade de realizar uma restauração do pavimento, atentando, nesse caso, para a recomposição do nivelamento da via. A responsabilidade pela prestação deste serviço irá depender de quem executou o pavimento de forma irregular (Prefeitura ou SANARJ), sendo o Controle Interno Municipal o melhor indicado para definir essa questão.

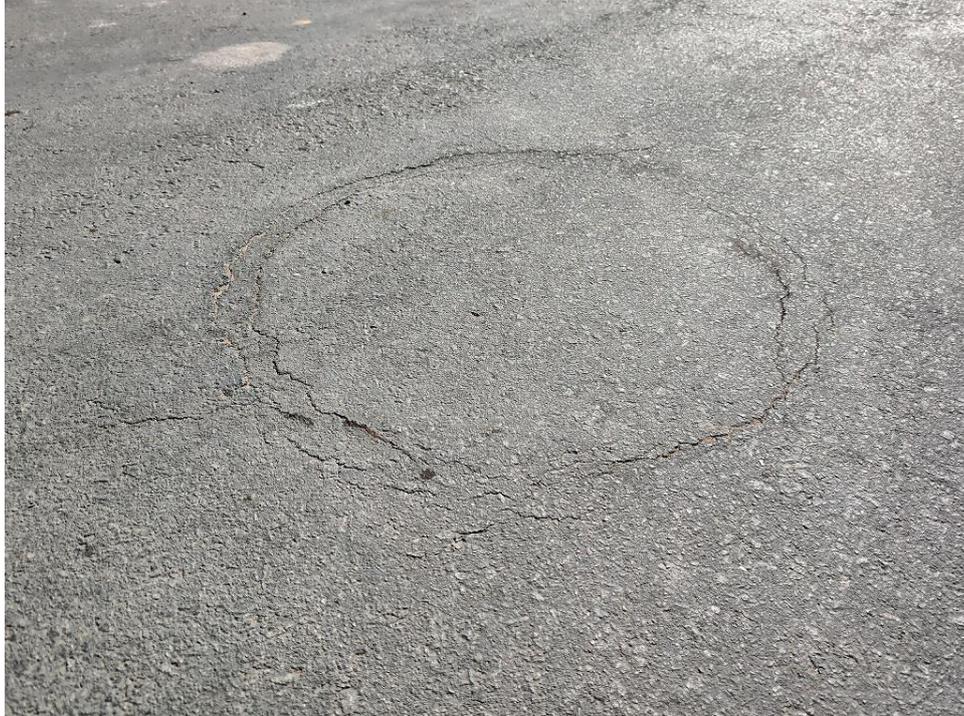
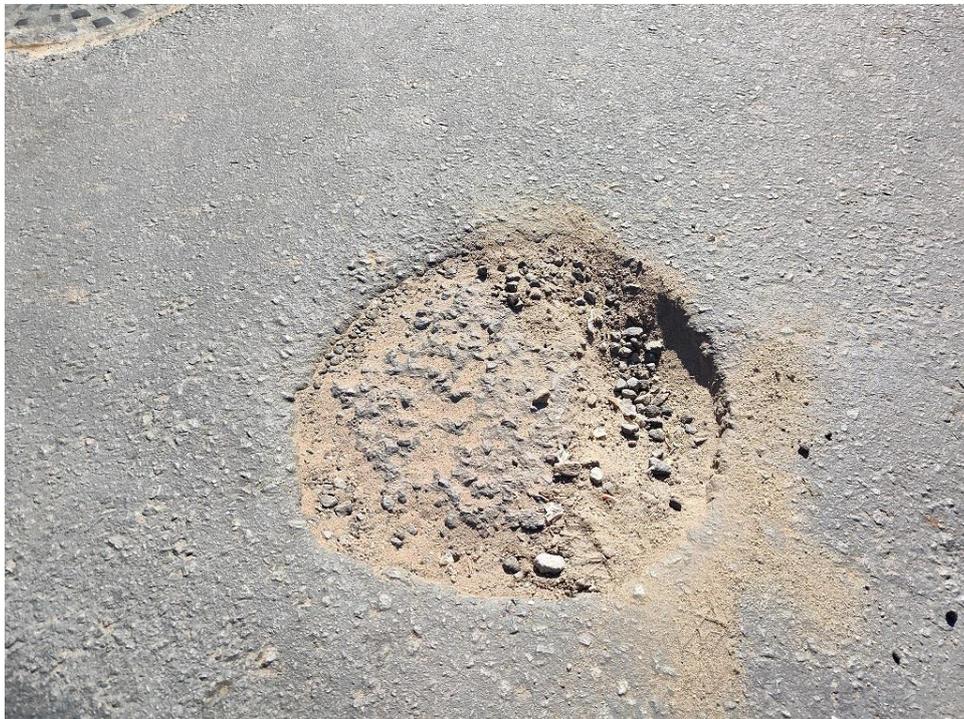
Foram detectados dois pontos com afundamentos que são caracterizados como “panelas”:

Imagem 7 - "Panelas" – Fonte: Equipe

As panelas, também conhecidas como buracos, são cavidades que se formam no revestimento asfáltico. Elas são decorrência de avanços de trincas, afundamentos e desgastes, e usualmente são agravadas pela ação das águas pluviais.

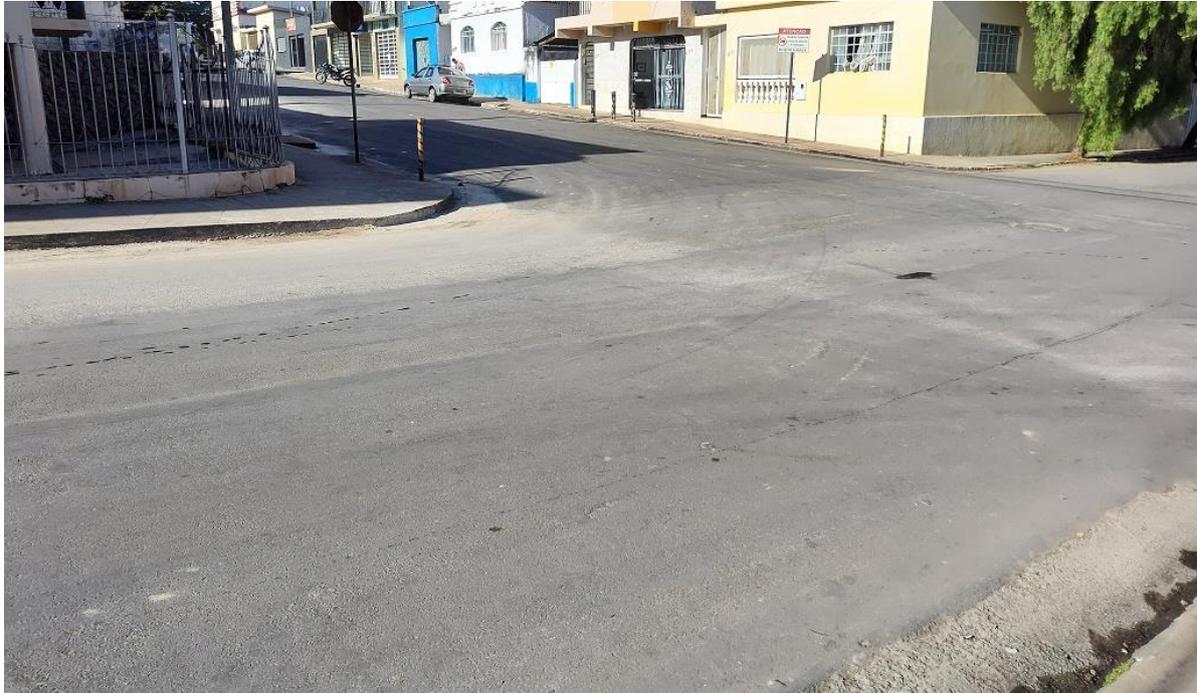
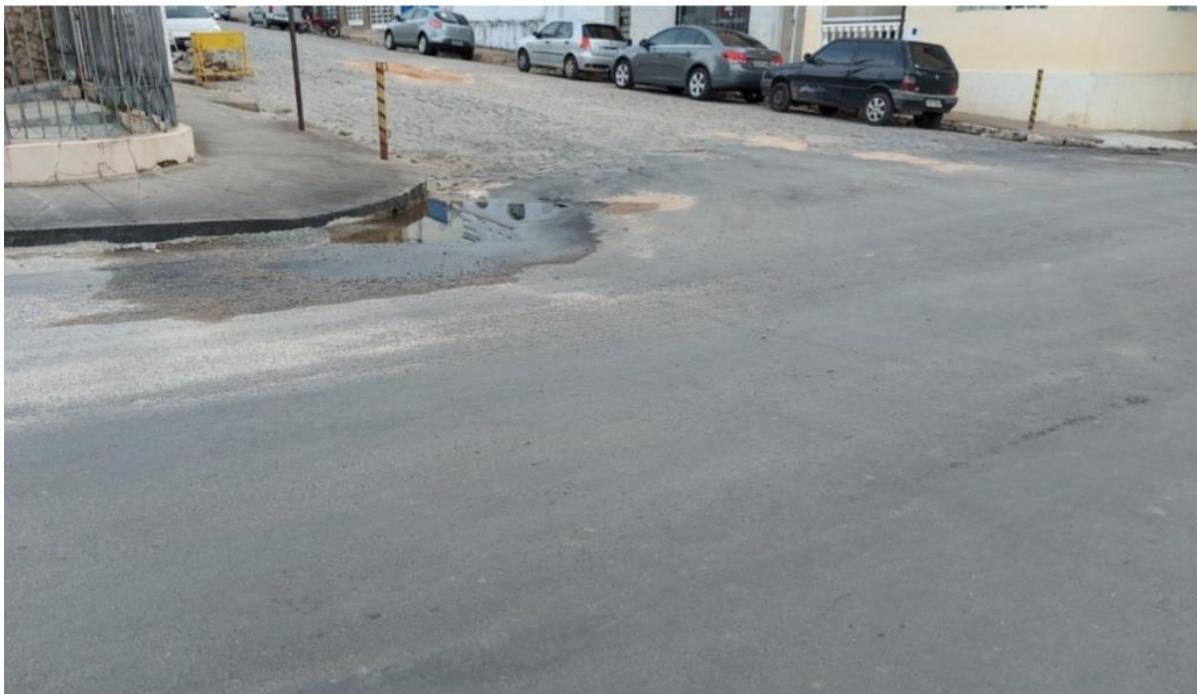
Nesse sentido, a equipe fez uma comparação da situação *in loco* com as cinco fotografias enviadas pela denunciante no processo 1.102.209 (tiradas, segundo a denunciante, em 28 de dezembro de 2020) e observou que, mais de um ano depois, o pavimento se encontrava em situação semelhante à relatada pela denúncia:

Imagem 8 - Comparação do estado da via entre a denúncia e a inspeção– Fonte: Denunciante/Equipe

A lenta evolução das patologias relatadas pela denunciante demonstra que os problemas identificados não condenam a pavimentação executada e são tratáveis. Ou seja, embora tenha
