REF: CEP-1793-GE-REL-0004_REV_00

RELATÓRIO OCORRENCIAS CONTENÇÃO EM BELO VALE– RIO PARAÓPEBA.

O objetivo desta instrução relatar as soluções adotadas para contenção em cortina cortinas atirantadas, executadas na margem direita do Rio Paraopeba em Belo Vale – MG, e justificar as ocorrências advindas das últimas chuvas.

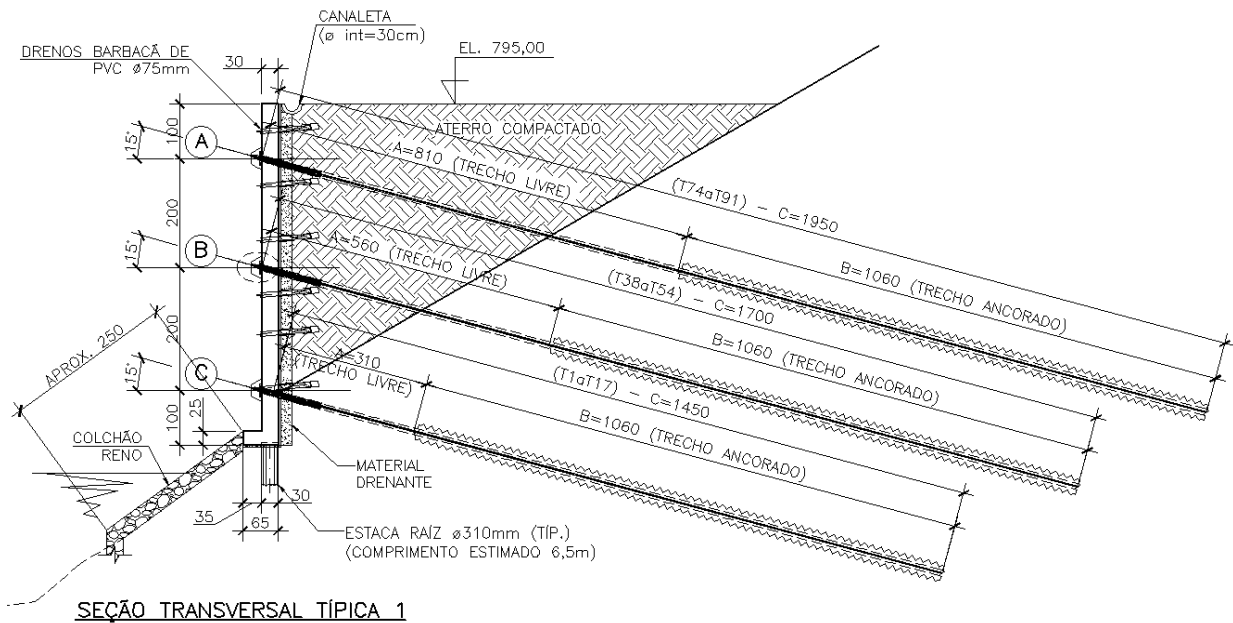
Figura 1 - Seção típica da Contenção

Assim, mesmo com as variações nas elevações no topo do terrapleno junto ao tardo da contenção, foi mantido o topo da contenção, em função do nível das cheias do rio Paraopeba, conforme ilustrado na figura 01 e foto 01.

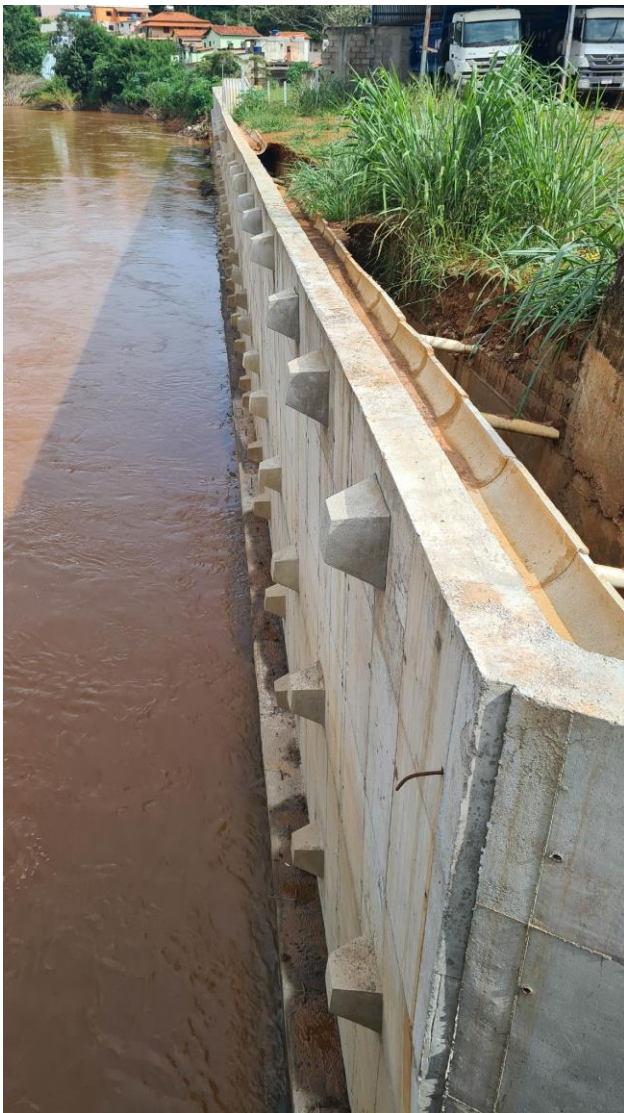
Foto 1 – Vista frontal no início da Contenção

A chuvas e o aumento do nível rio, conforme pode ser parcialmente observado na foto 01, determinou um comportamento atípico e inusitado, que culminou com o carreamento do material do aterro posicionado junto ao tardo de alguns trechos situados no início da contenção, com extensão aproximada de 25 metros, notadamente no trecho coincidente com um muro remanescente de blocos (foto 2).

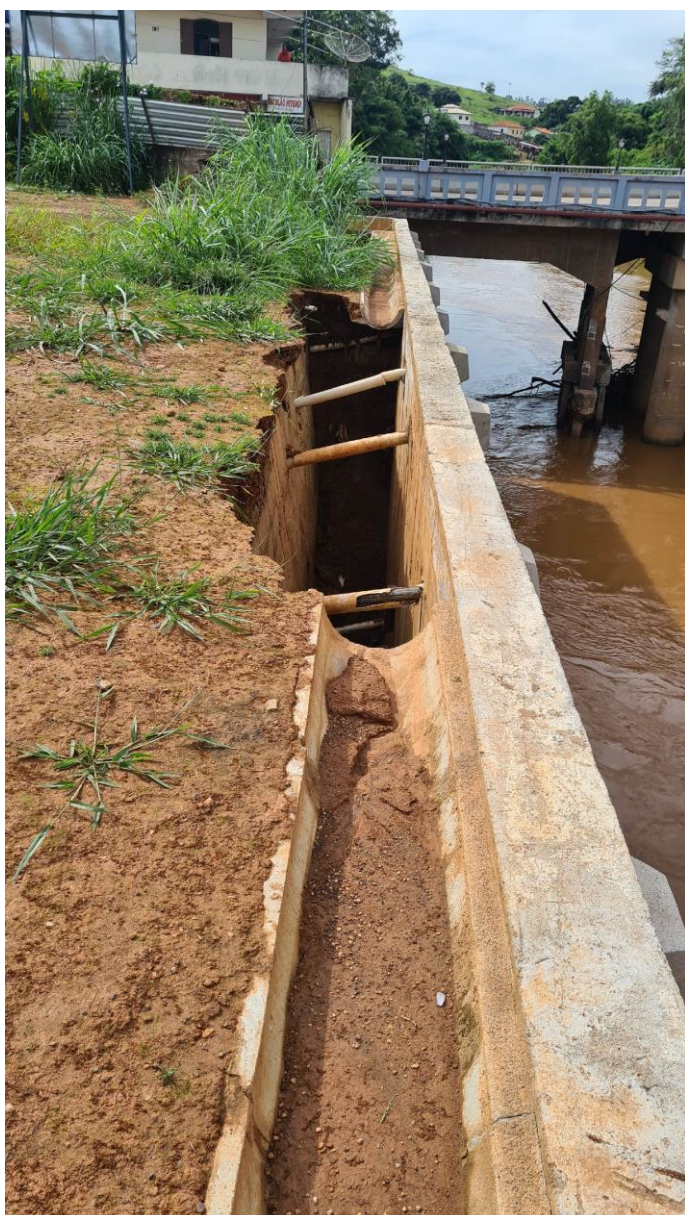
Foto 2- Erosão no trecho inicial da contenção, no trecho da contenção existente

Realizou-se então a colocação de pedras rachão, manualmente disposta, confinada pelo muro existente e pela parede do novo muro, envolvidas por manta geotêxtil e mobilização em 15/08/2023.

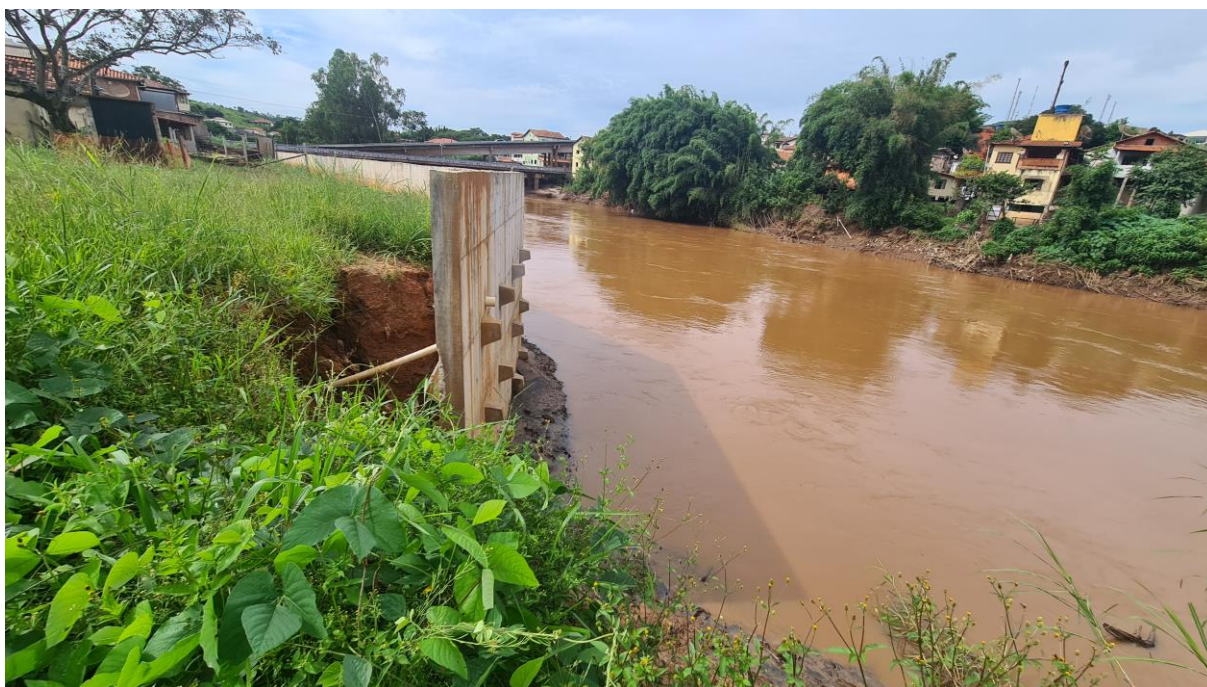
Observou-se ainda uma pequena movimentação de solo também, junto à extremidade final da contenção (foto 3).

Foto 3 - Erosão no final da contenção

A recomposição da região afetada com pedra rachão arrumada possibilitará a proteção junto ao terrapleno da extremidade da contenção irá sanar este problema.

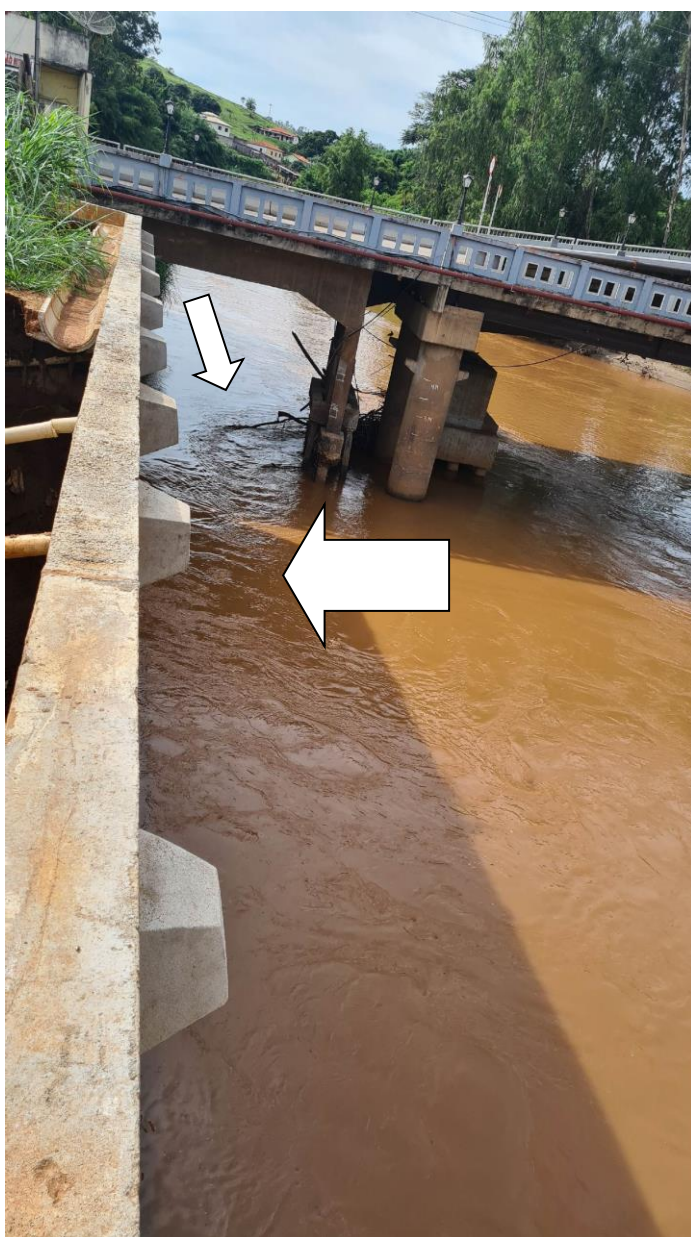
Entretanto, com a ação de melhoria da vazão do rio, limpeza e desassoreamento do vão inicial das OAES situadas à montante, verificou-se a formação de vórtex de água, direcionado para o início da contenção.

Foto 4 – Vórtex formado a partir da limpeza do apoio e do desassoreamento do vão inicial sob as OAES

Esse direcionamento exatamente para o pé do início da contenção, determinou que a força da ação do rio desestabilizasse a proteção do colchão drenante.

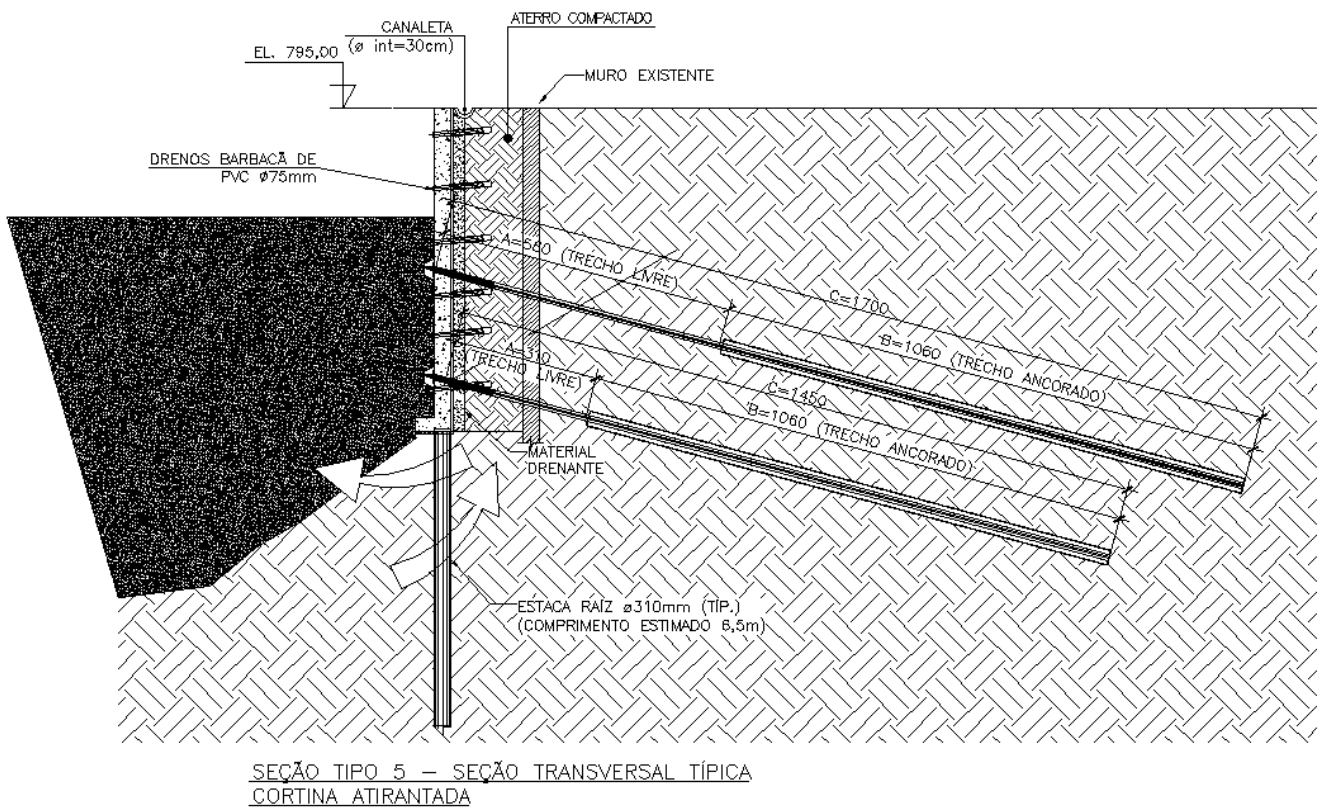
Figura 3 - Seção típica na região da ocorrência 1

Com o espaço confinado entre a parede da nova contenção e a parede do muro existente, e sem a proteção do colchão Reno, verificou-se a formação de zonas de baixa pressão e consequente carreamento de material, em função das suas características granulares (figura 3).

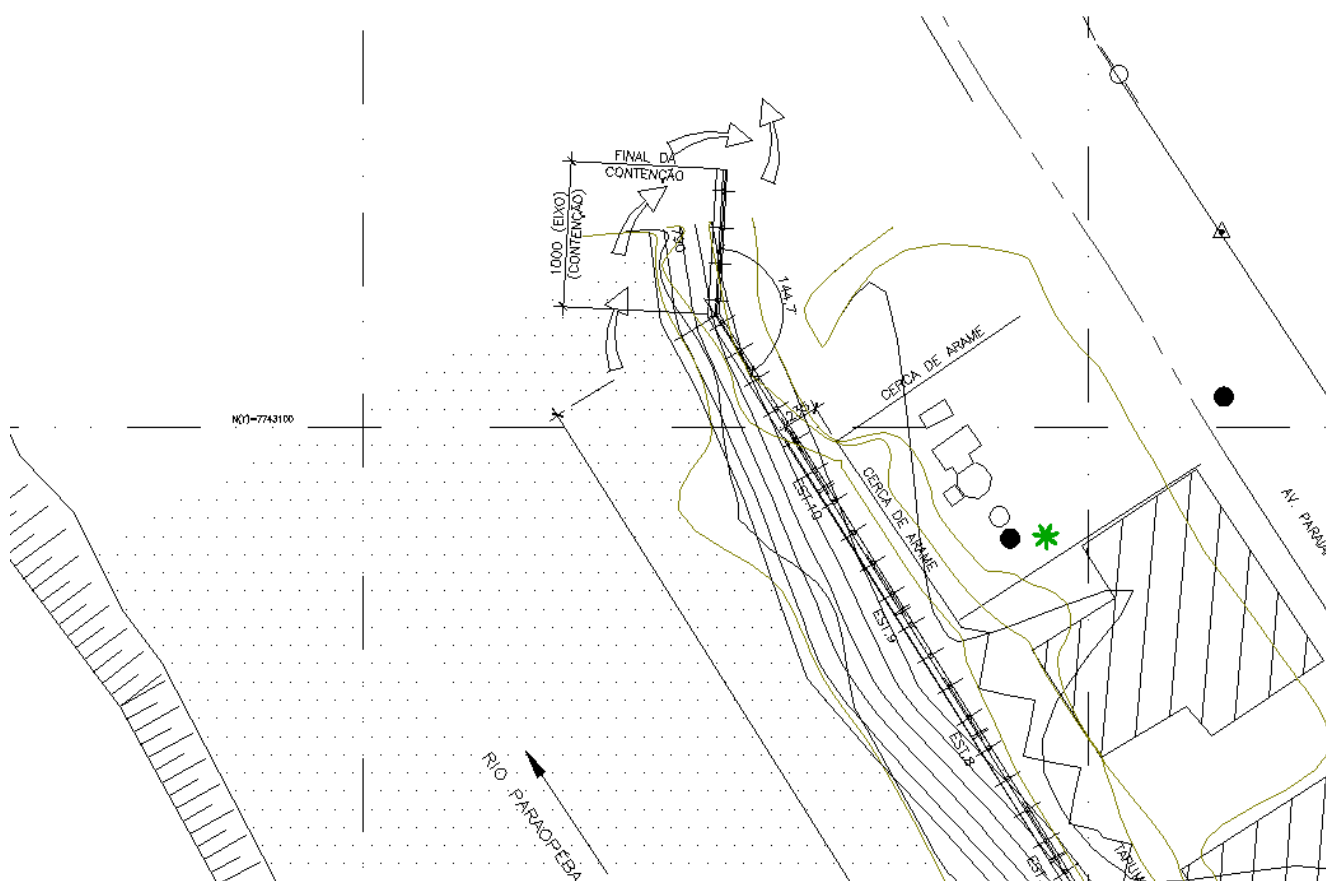
Também, na extremidade final da contenção, formou-se um vórtex que determinou um carreamento de um pequeno trecho do aterro do terrapleno anterior à contenção.

Porém, o aumento da velocidade do rio, possivelmente em função da própria construção do muro de contenção, com um menor índice de rugosidade neste trecho da margem, ainda assim determinou a formação de um pequeno vórtex (figura 5).

Figura 5 – Vórtex formada na extremidade final da contenção

Esta pequena recomposição, envolvida por geotêxtil, irá possibilitar a dissipação da energia da força das águas, e não permitirá o carreamento de material.
