RELATÓRIO DE AUDITORIA OPERACIONAL

ENTIDADE FISCALIZADA:

PREFEITURA MUNICIPAL DE TEÓFILO OTONI

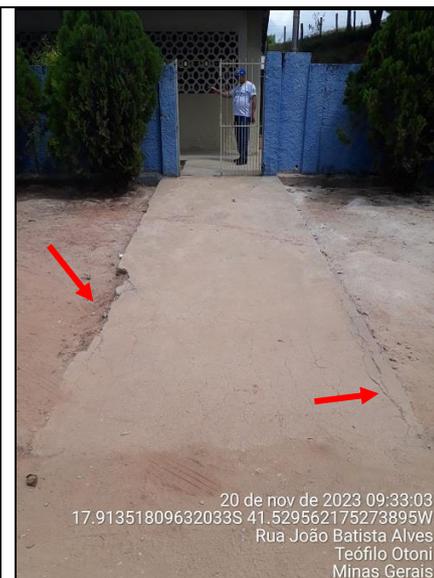
Quanto à acessibilidade, observou-se que a rampa existente apresenta trincas e bordas quebradas e a calçada está com rachaduras e coberta por vegetação, necessitando de reconstrução em sua totalidade. A cobertura está precária, com telhas quebradas e madeiramento com cupim no beiral, o que requer manutenção. Constatou-se problemas no piso da cozinha e banheiros, pois apresentam remendos mal-acabados.

Figura 4 - Detalhe da calçada com rachaduras e coberta por vegetação

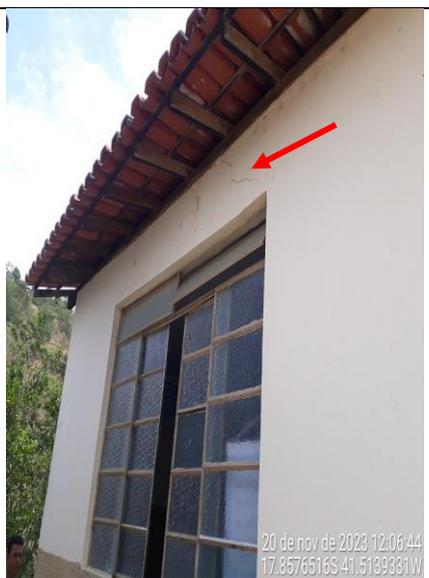
As paredes apresentam buracos, trincas e rachaduras, o que compromete os revestimentos e a pintura. Não há alvará da Vigilância Sanitária municipal. Também não foram encontrados preventivos mínimos contra incêndio e pânico e central de gás GLP.

Figura 29 - Detalhe de rachadura na parede lateral

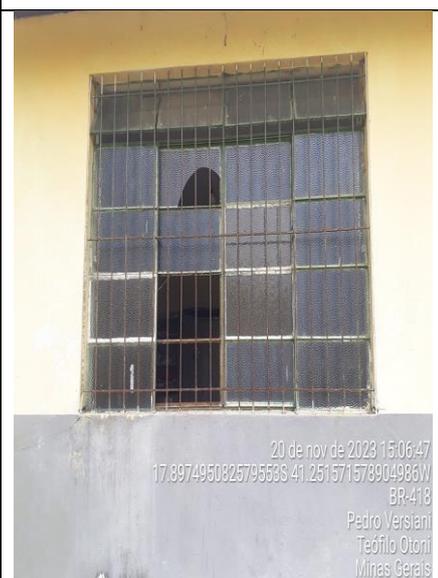
Figura 43 - Detalhe de janela sem vidro

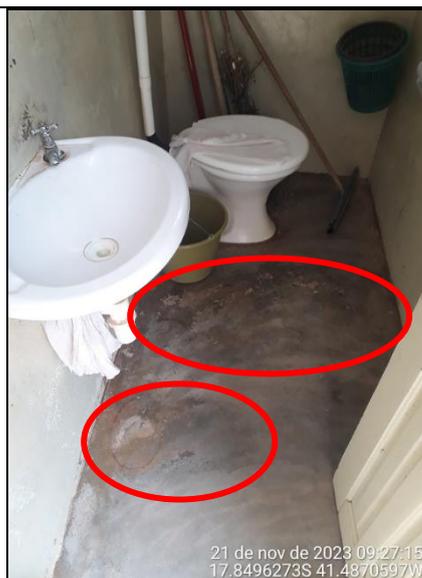
Quanto à acessibilidade observou-se que há necessidade de construção de rampa de acesso à escola para atender a NBR 9050/2020 e a calçada lateral encontra-se parcialmente obstruída por terra, o que requer limpeza. As paredes apresentam manchas de infiltrações em pontos específicos na parte interna e externa, o que compromete os revestimentos e a pintura. Constatou-se ainda infiltração na laje da cozinha.

Figura 60 - Detalhe de mancha de infiltração na laje da cozinha

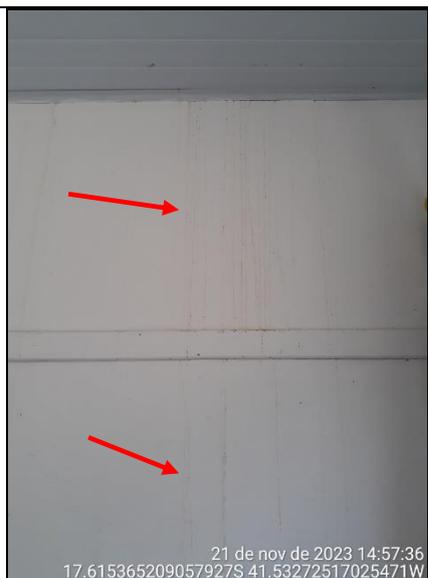
Figura 92 - Detalhe de manchas de infiltração na parede da sala de aula

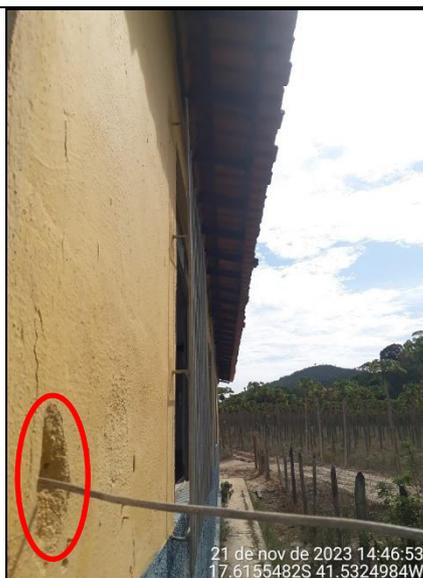
Figura 93 - Detalhe de manchas de infiltração na parede

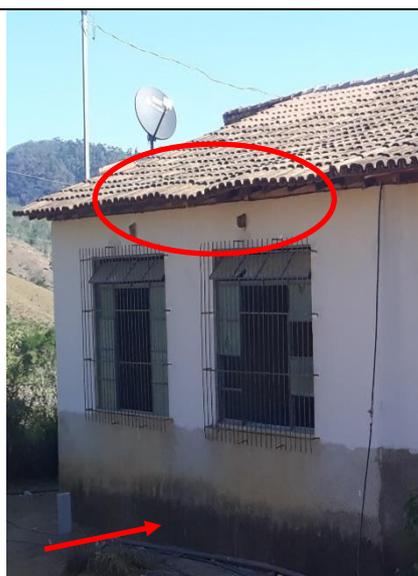
Figura 165 - Detalhe de ausência da pintura

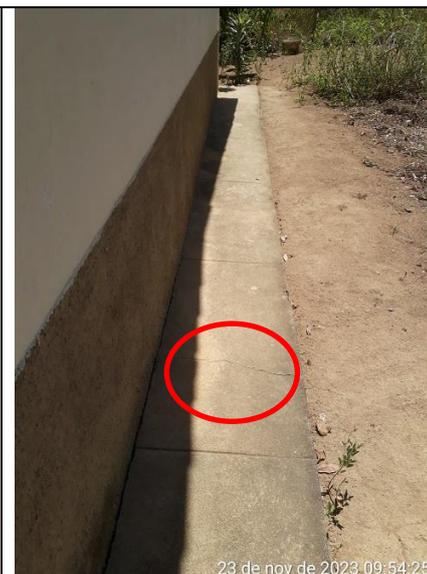
Figura 169 - Detalhe de trinca na calçada e problema no revestimento da parede

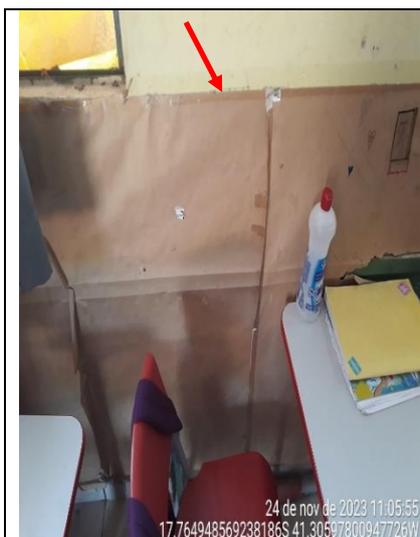
Figura 239 - Detalhe de trincas na parede
