## **RELATÓRIO PRELIMINAR DE AUDITORIA OPERACIONAL**

**PROCESSO 1.172.759**

**PREFEITURA MUNICIPAL DE PEDRA AZUL**

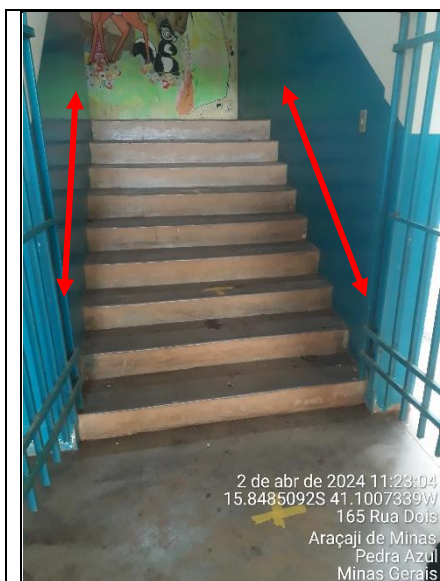
Quanto à acessibilidade, observou-se ausência de rampa com corrimão, para acesso ao piso superior, bem como ausência de corrimão na escada existente. Constatou-se trincas e manchas nos pisos do pátio e salas de aula.

**Figura 3 - Detalhe de escada sem corrimão**

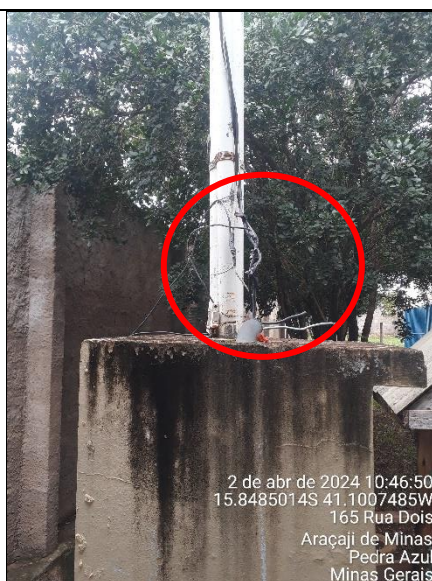
**Figura 4 - Detalhe de cabos elétricos aparentes e com remendos**

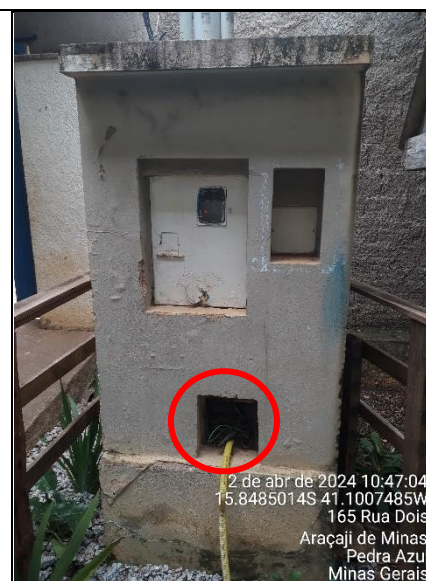
**Figura 5 - Detalhe de cabos elétricos aparentes**

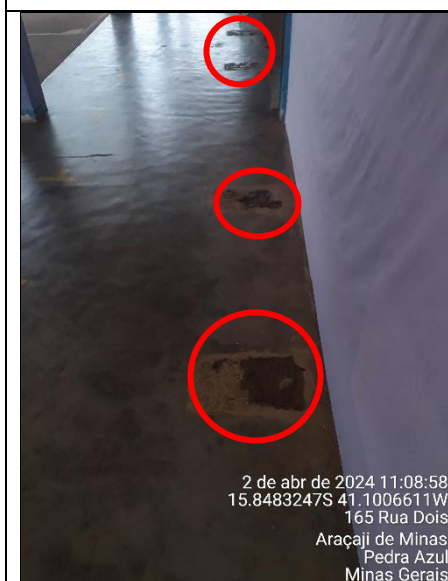
**Figura 6 - Detalhe de manchas no piso do pátio**

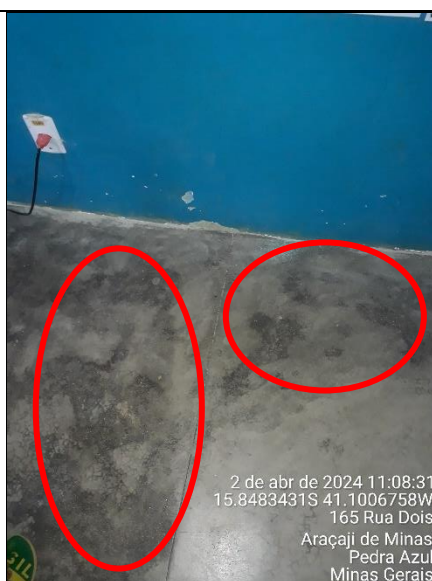
**Figura 7 - Detalhe de manchas no piso da sala e aula**

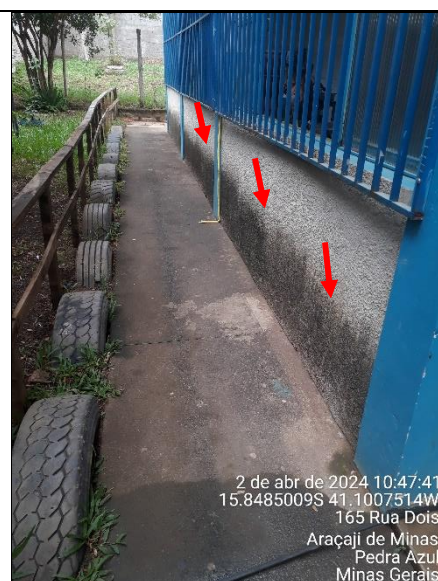
**Figura 8 - Detalhe de manchas de umidade na parede, lado externo**

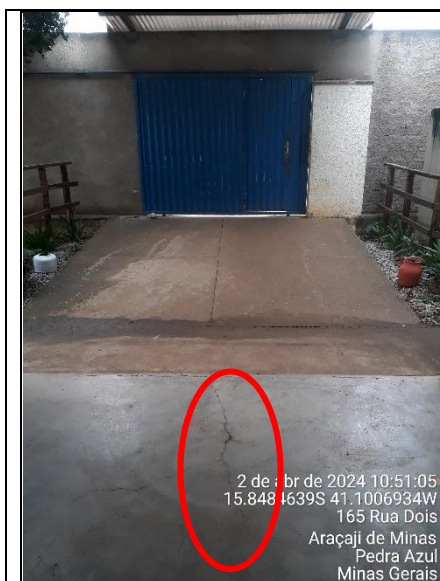
**Figura 9 - Detalhes de trinca no piso do pátio**

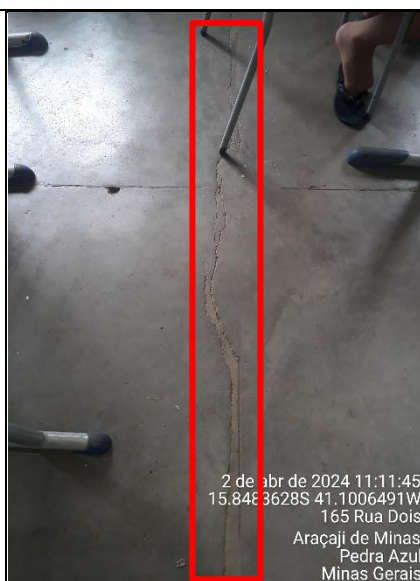
**Figura 10 - Detalhe de trinca e remendo no piso da sala de aula**

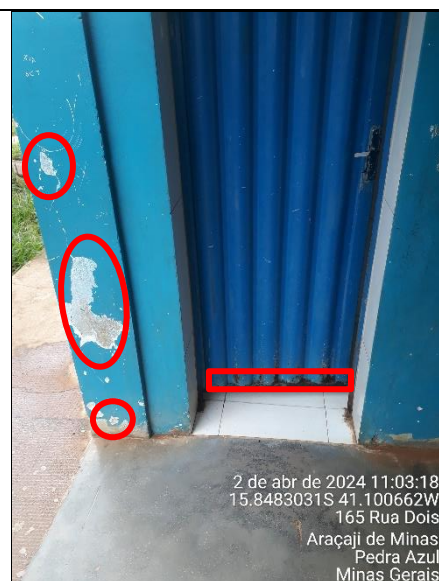
**Figura 11 - Detalhe de desgaste na pintura da parede e ferrugem na parte inferior da porta do banheiro**

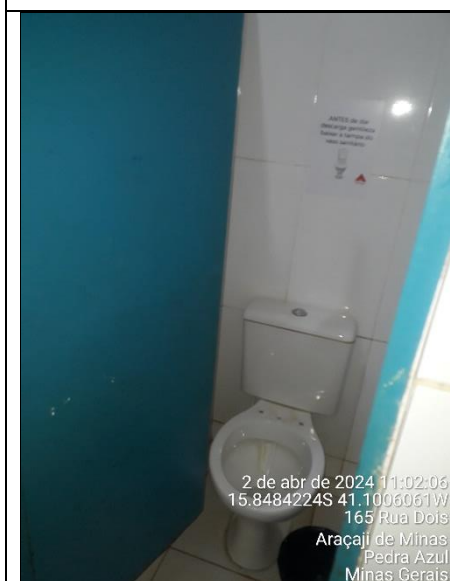
**Figura 12 - Detalhe de bacia sanitária sem assento**

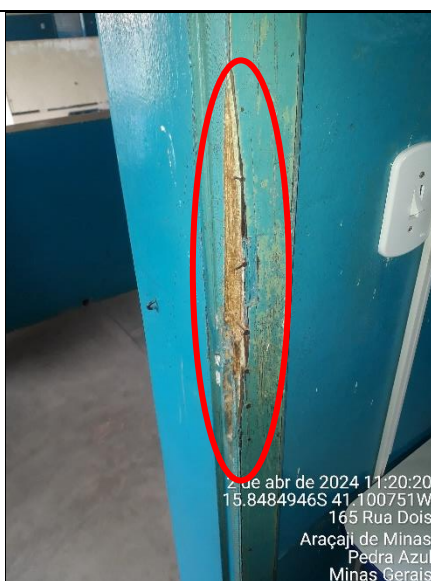
**Figura 13 - Detalhe de batente danificado da sala de aula**

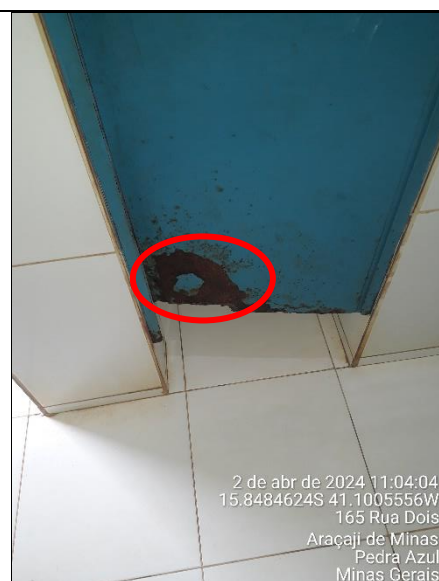
**Figura 14 - Detalhe de ferrugem na porta do box do banheiro**

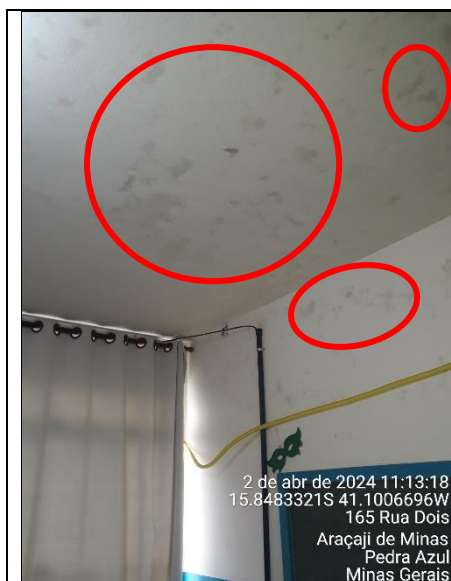
| Parâmetros | Situações encontradas | Crítérios |
|---|---|---|
| Alvenaria | Há trincas e manchas de umidade de ambos os lados. Há mancha de umidade na laje e paredes da sala de aula | NBR 15575/2013 |

**Figura 15 - Detalhe de manchas de umidade na laje e parede da sala de aula**

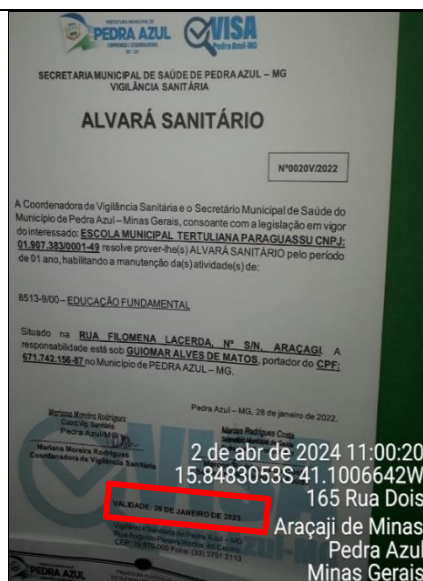
**Figura 16 - Detalhe do alvará da VISA municipal com data de validade expirada**

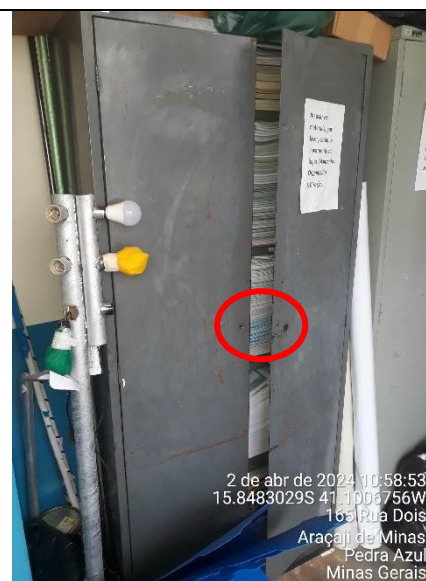
**Figura 17 - Detalhe de armário de aço em mau estado de conservação**

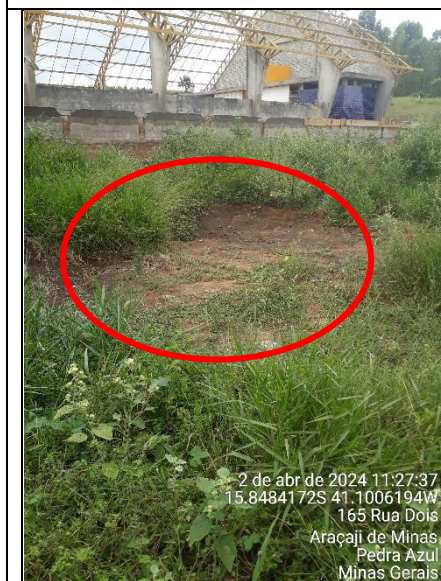
O efluente de esgoto dos banheiros é destinado à fossa negra, sistema reprovável do ponto de vista técnico e ambiental, uma vez que o efluente infiltra no solo e contamina mananciais. Um dos sistemas adequados de tratamento de esgoto é o tanque séptico, especificado na NBR 7229/93. Quanto às instalações sanitárias constatou-se que não há assentos em algumas bacias sanitárias dos boxes dos banheiros masculino e feminino.

**Figura 18 - Detalhe do local da fossa**

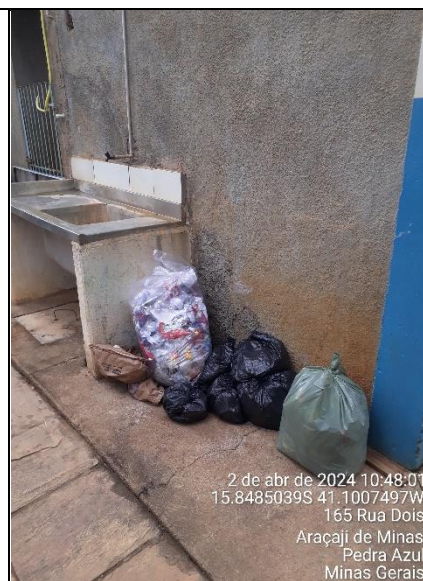
**Figura 19 - Detalhe do local de deposição de resíduos, fora de coletores próprios**

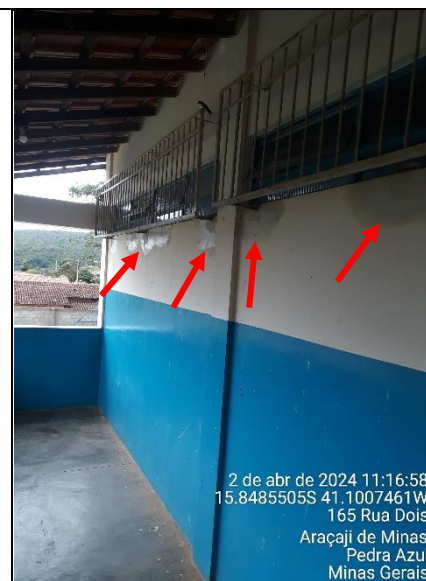
**Figura 20 - Detalhe dos locais que necessitam de pintura**

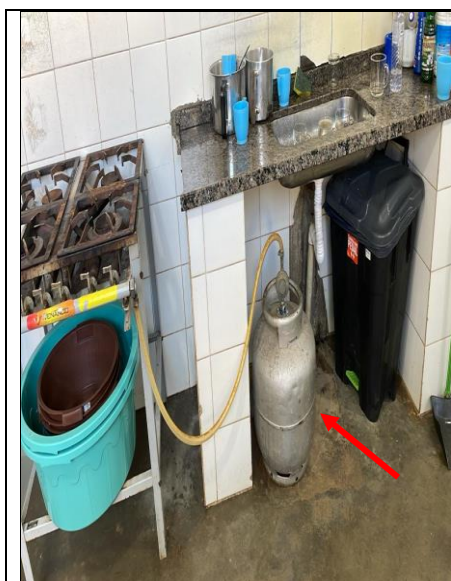
Figura 21 - Detalhe do botijão de gás no fogão

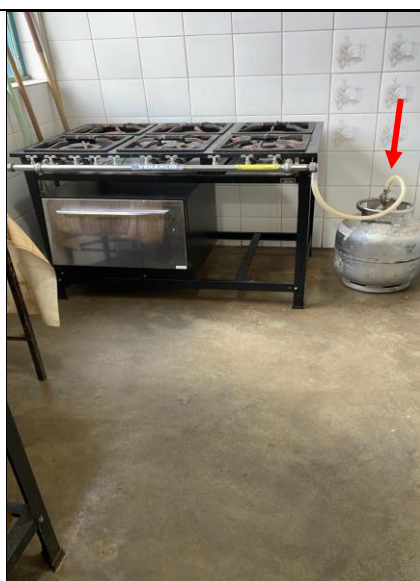
Figura 22 - Detalhe do botijão de gás no fogão e forno

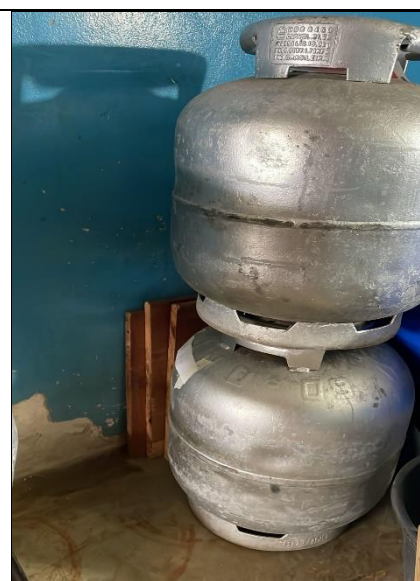
| Parâmetros | Situações encontradas | Critérios |
|---|---|---|
| Uso e manuseio de botijões de GLP | Há dois botijões de GLP em uso e dois armazenados indevidamente no interior da escola | IT n° 23 – CBMMG |

Figura 23 - Detalhe do armazenamento de dois botijões de gás

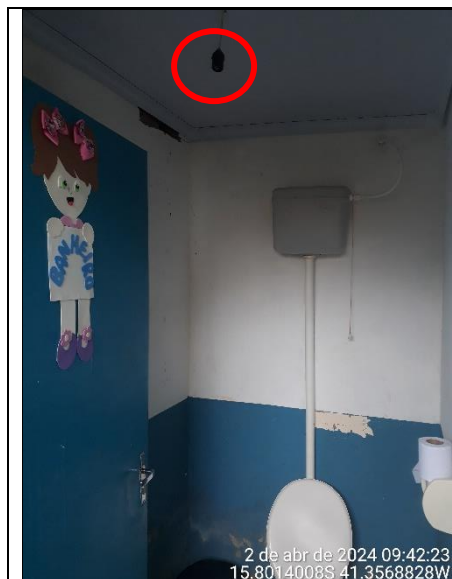
**Figura 24 - Detalhe da ausência de lâmpada no banheiro feminino**

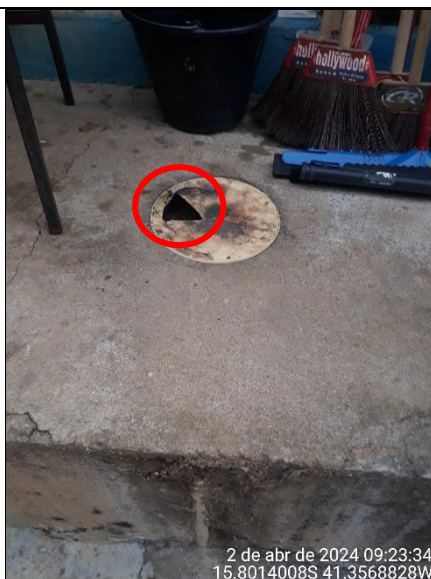
**Figura 25 - Detalhe da tampa danificada da caixa de gordura**

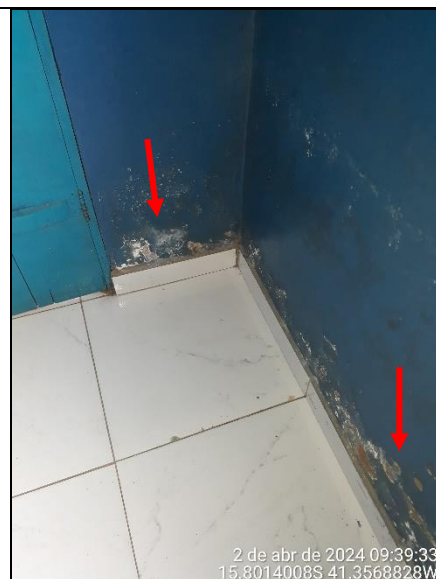
**Figura 26 - Detalhe de desgaste na pintura da sala de aula**

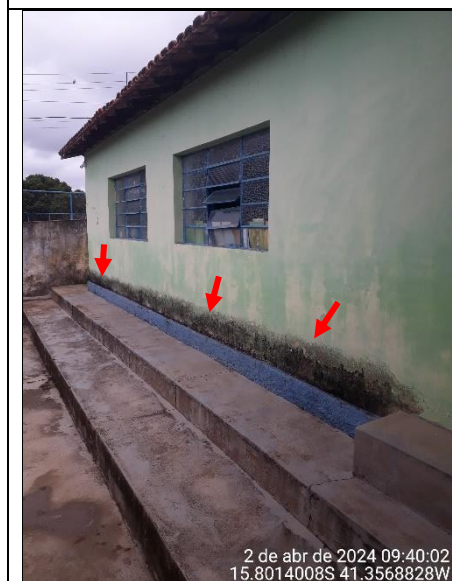
**Figura 27 - Detalhe de manchas de umidade na parede, lado externo**

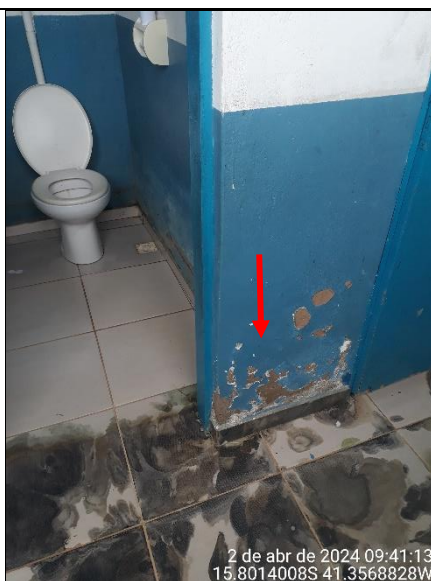
**Figura 28 - Detalhes de manchas no piso e desgaste da pintura da parede**

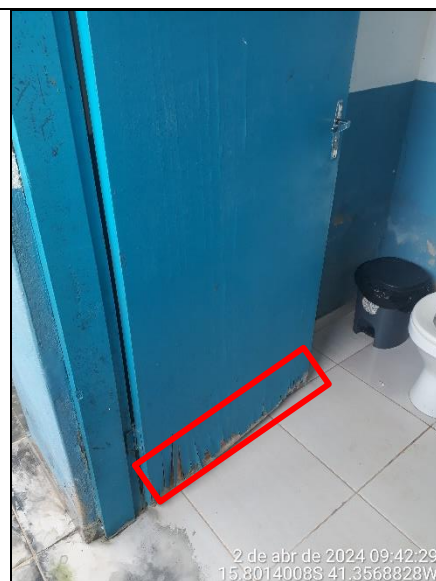
**Figura 29 - Detalhe de desgaste por umidade da porta do banheiro**

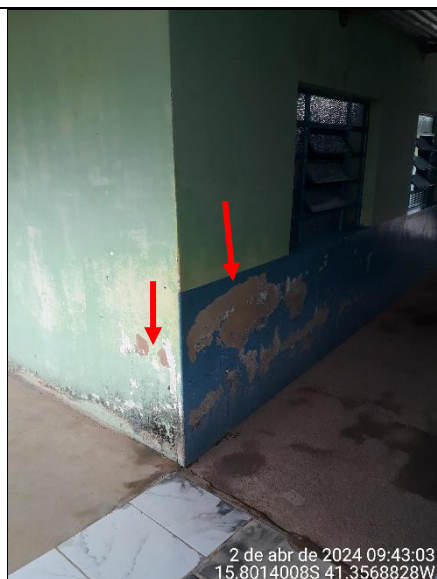
**Figura 30 - Detalhes de desgaste na pintura da parede, lado externo**

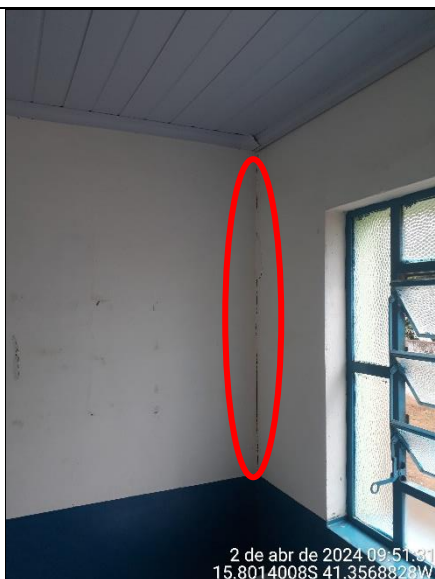
**Figura 31 - Detalhe de trinca na parede da sala de aula**

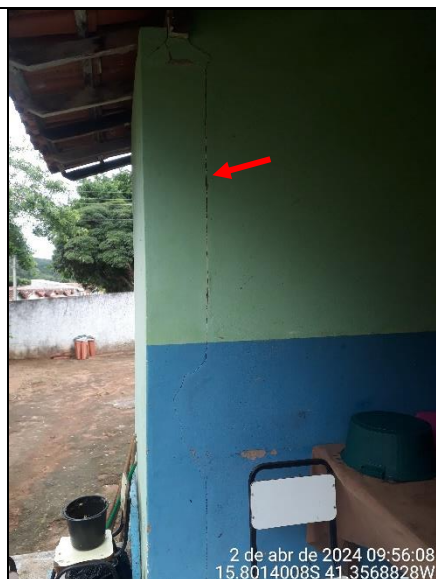
**Figura 32 - Detalhe de trinca na parede, lado externo**

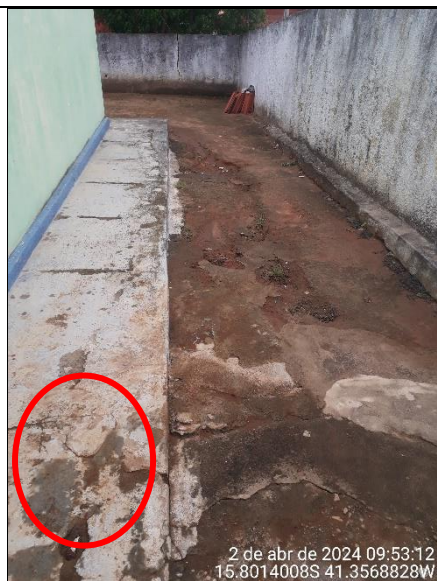
**Figura 33 - Detalhe de trincas e manchas na calçada externa**

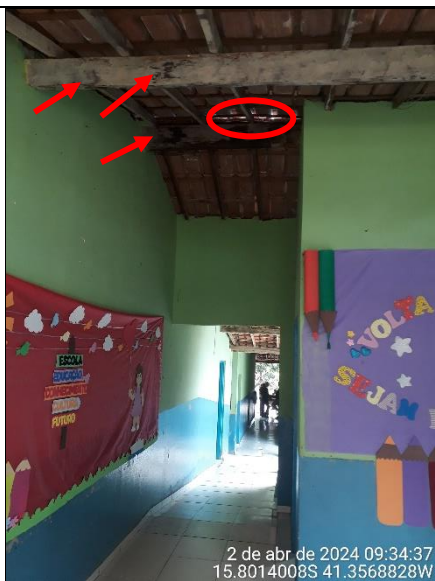
**Figura 34 - Detalhes de frestas de luz na cobertura e manchas de umidade no madeiramento**

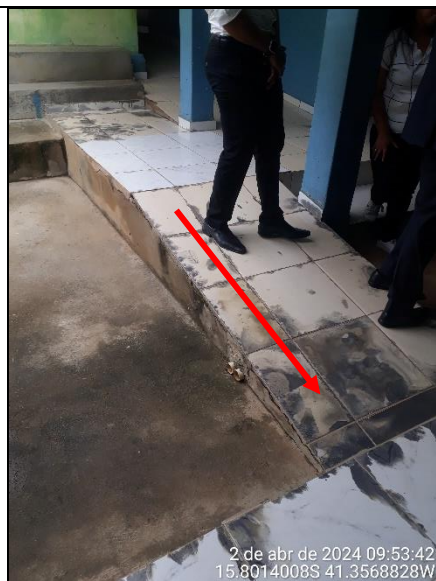
| Parâmetros | Situações encontradas | Critérios |
|---|---|---|
| Acessibilidade (rampas, escadas e calçadas) | Há piso cerâmico liso em rampa interna que pode provocar acidentes. A calçada encontra-se com trincas e manchas. Os pisos cerâmicos apresentam manchas. | NBR 9050/2020 |

**Figura 35 - Detalhe de piso liso e manchado na rampa interna**

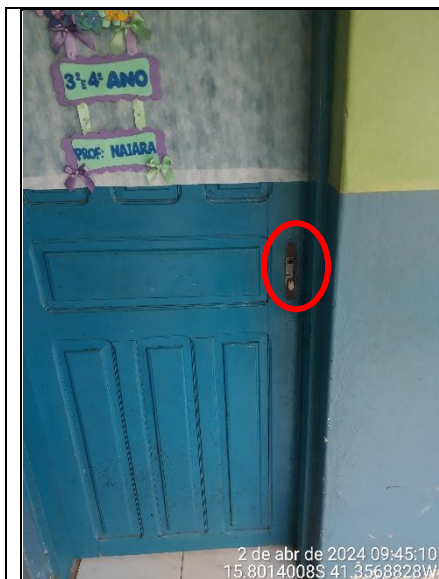
Figura 36 - Detalhe da porta sem fechadura

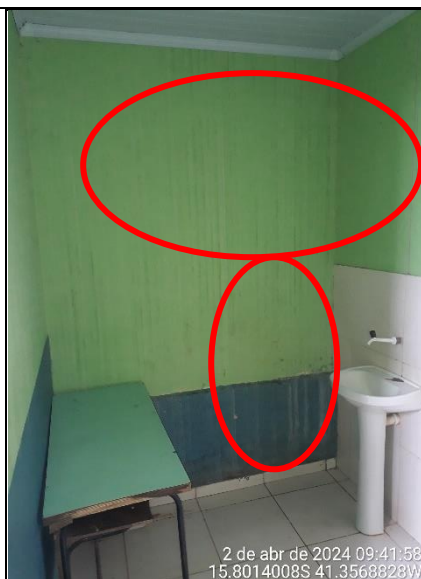
Figura 37 - Detalhe de manchas de infiltração na parede

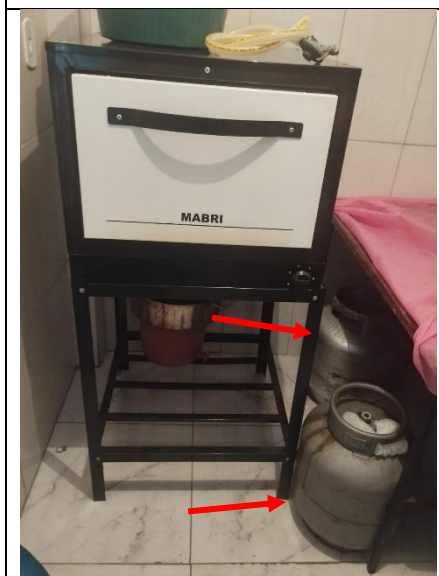
Figura 39 - Detalhe de dois botijões de gás no forno

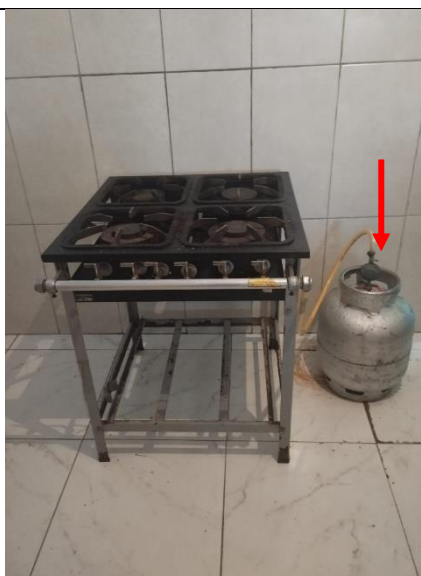
Figura 40 - Detalhe do botijão de gás no fogão

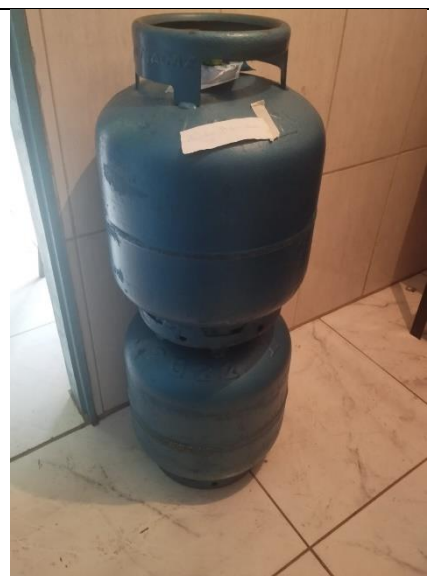
| Uso e manuseio de botijões de GLP | Há dois botijões em uso (fogão e forno) e três armazenados indevidamente no interior da escola | Instrução Técnica nº 23 – CBMMG |

Figura 41 - Detalhe de armazenamento irregular de dois botijões de GLP no interior do prédio
