## **RELATÓRIO PRELIMINAR DE AUDITORIA OPERACIONAL**

**PROCESSO 1.174.298**

**PREFEITURA MUNICIPAL DE SANTA CRUZ DE SALINAS**

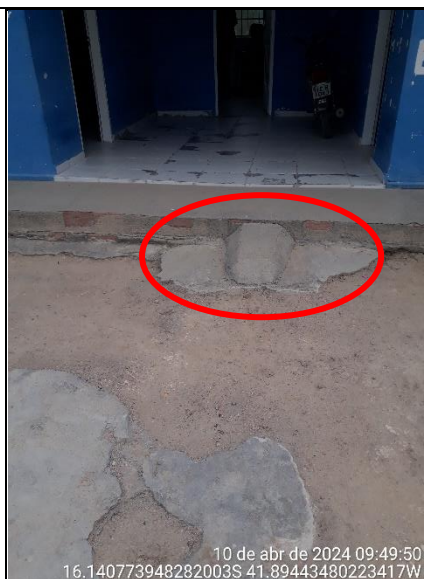
**Figura 3 - Detalhe de elemento de concreto executado para facilitar o acesso, porém com dimensões e acabamentos em desacordo com a Norma.**

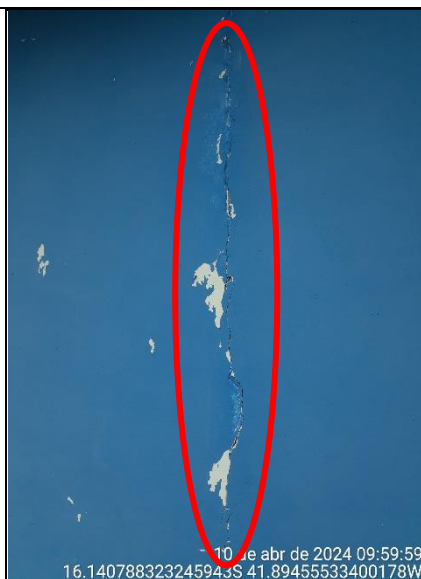
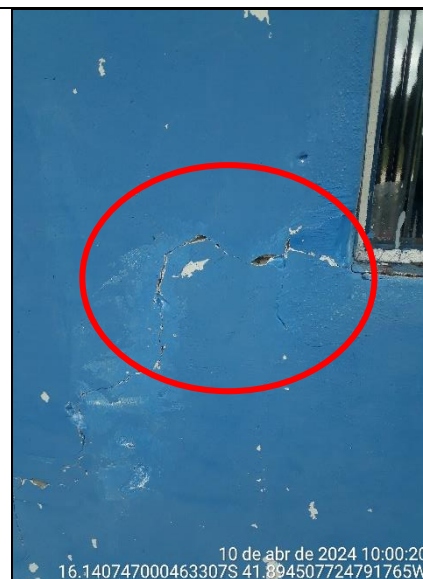
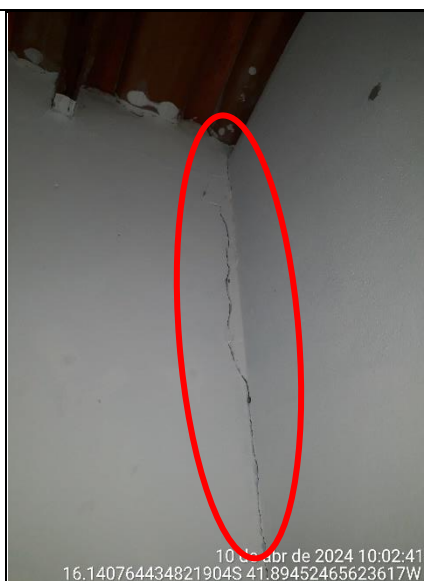
As paredes apresentam trincas (vide Figuras 4, 5 e 6) e manchas de umidade no lado externo (vide Figura 9) e desgaste da pintura na sala de aula (vide Figura 7). Quanto às esquadrias, observou-se ausência de maçanetas e fechaduras nas portas dos banheiros e sala de aula (vide Figuras 10 e 12). Constatou-se armário de aço com ferrugem (vide Figura 14). O piso da sala de aula apresenta manchas (vide Figura 15).

**Figura 4 - Detalhe de trinca na parede, lado externo**

**Figura 5 - Detalhe de trinca na parede, lado externo**

**Figura 6 - Detalhe de trinca na parede, lado interno**

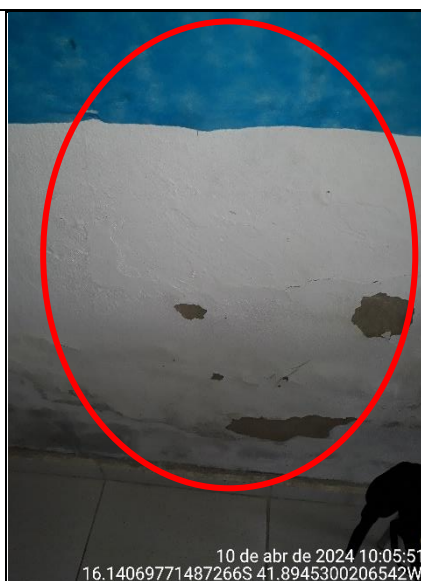
**Figura 7 - Detalhe de desgaste na pintura da parede da sala de aula**

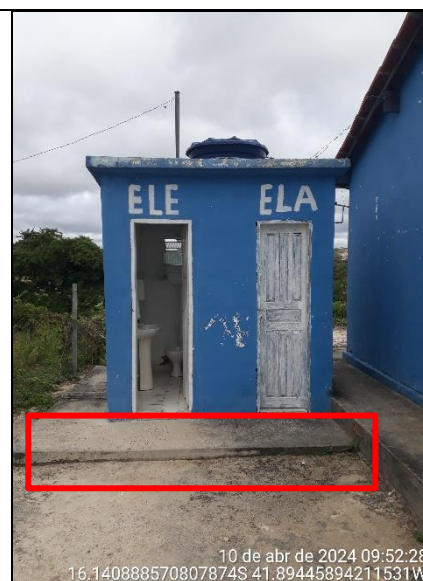
**Figura 8 - Detalhe de desnível da calçada para acesso aos banheiros**

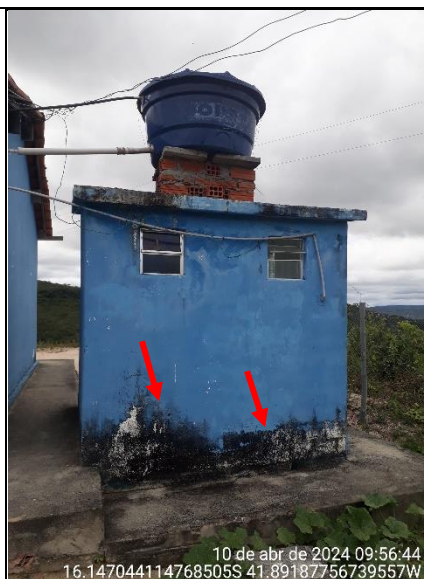
**Figura 9 – Detalhe de umidade na parede do banheiro, lado externo**

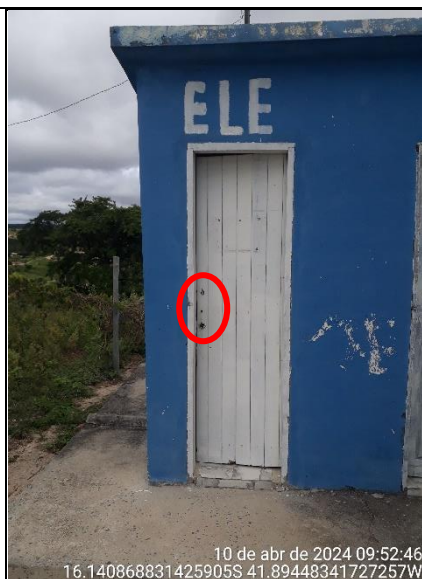
**Figura 10 - Detalhes de ausência de maçaneta na porta do banheiro masculino**

12. **Proceda** as substituições de portas em mau estado de conservação e realize a instalação de maçanetas e fechaduras nas portas de madeira;
13. **Realize** manutenções nas calçadas com trincas e rachaduras;

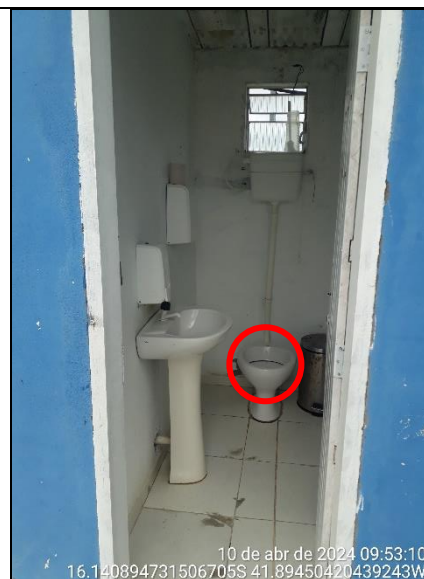
**Figura 11 - Detalhe da ausência de assento na bacia sanitária**

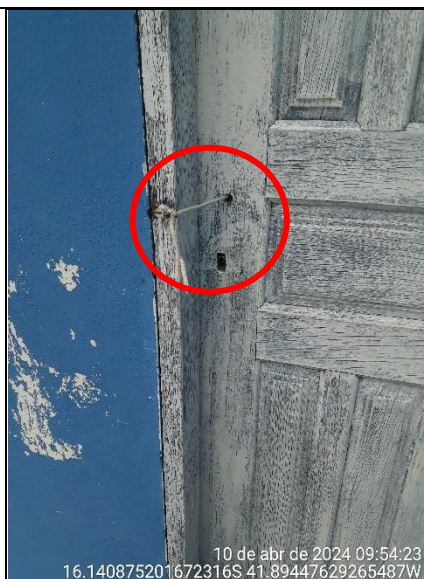
**Figura 12 - Detalhe de barbante para fechamento da porta do banheiro feminino**

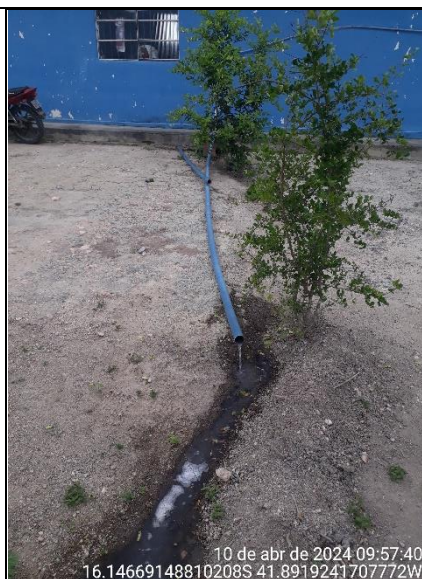
**Figura 13 - Detalhe de lançamento diretamente sobre o solo, do efluente de esgoto da cozinha devido à ausência de caixa de gordura**

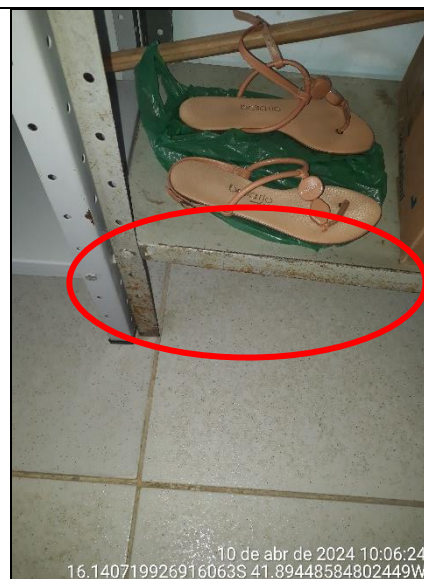
**Figura 14 - Detalhe de armário de aço com ferrugem**

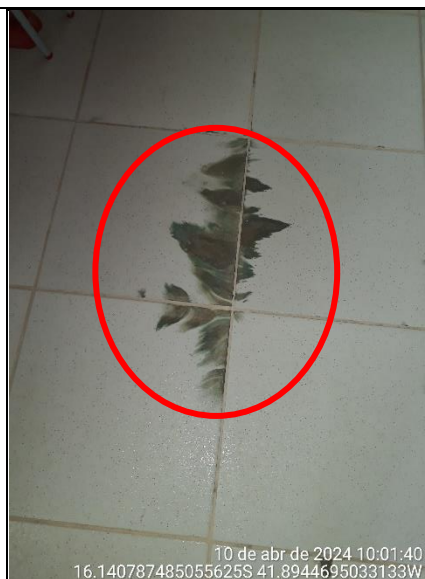
**Figura 15 - Detalhe de manchas no piso da sala de aula**

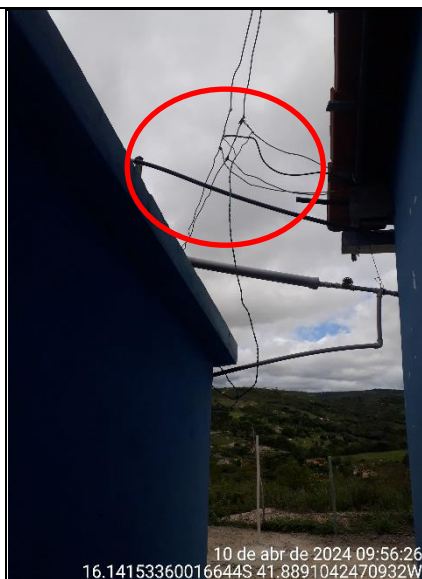
**Figura 16 - Detalhe de cabos elétricos aparentes e com remendos**

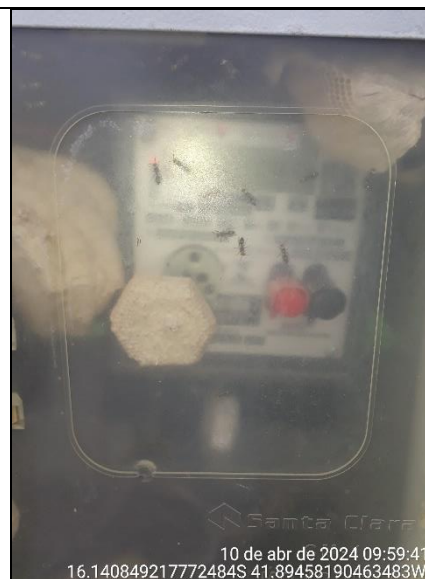
**Figura 17 - Detalhe de colmeia de abelhas dentro de quadro de medidor de energia**

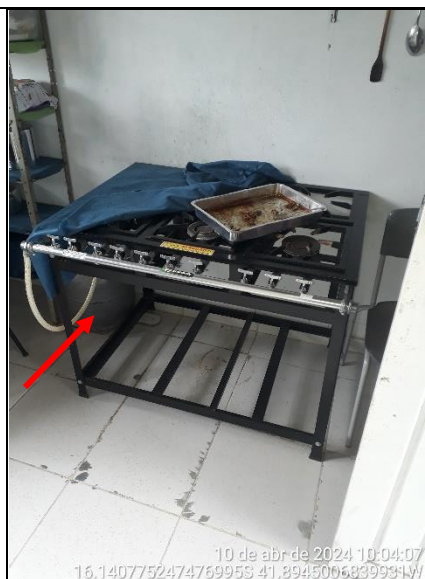
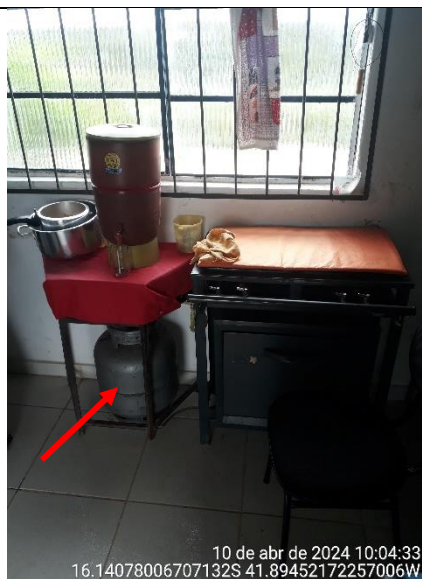
| Parâmetros | Situações encontradas | Critérios |
|---|---|---|
| Uso e manuseio de botijões de GLP | Há dois botijões em uso (fogão e forno) | IT nº 23 – CBMMG |

**Figura 18 - Detalhe de botijão de GLP no fogão**

**Figura 19 - Detalhe de botijão de GLP no forno**

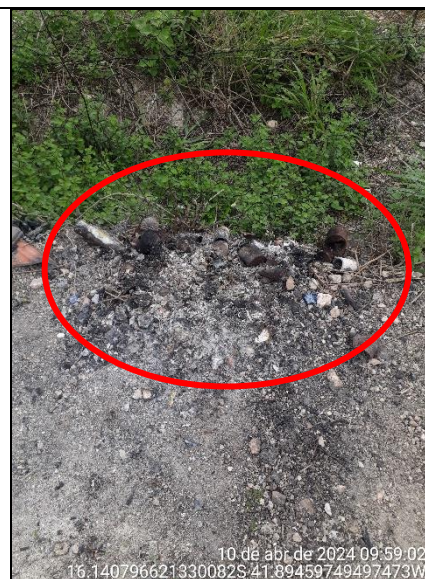
Quanto a gestão de resíduos constatou-se a queima de resíduos (vide Figura 20), o que corrobora com a poluição atmosférica.

**Figura 20 - Detalhe da queima de resíduos ao ar livre.**

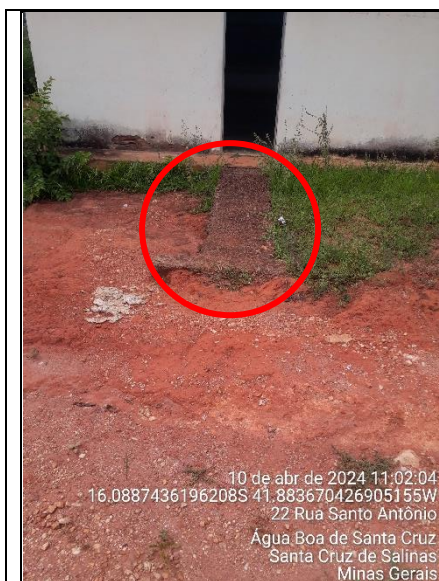
Quanto à acessibilidade, observou-se uma rampa de concreto com acabamento ruim e largura inferior ao que determina a NBR 9050/2020 (vide Figura 21). Não há rampa ou passarela em concreto para acesso aos banheiros. Há trincas na calçada e rachadura no piso da sala de aula (vide Figuras 31 e 32).

**Figura 21 - Detalhe da rampa de acesso à escola, em desacordo com a Norma**

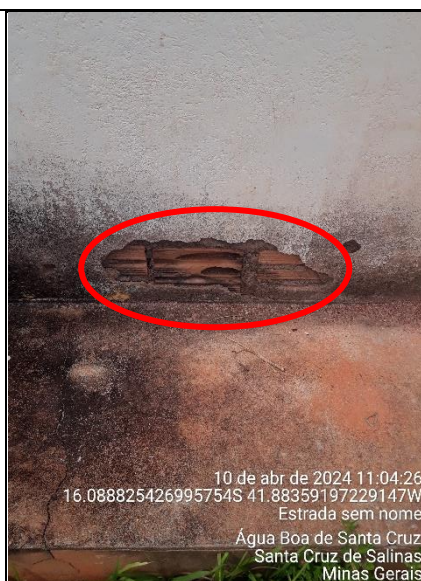
**Figura 22 - Detalhe de patologia no revestimento da parede, lado externo**

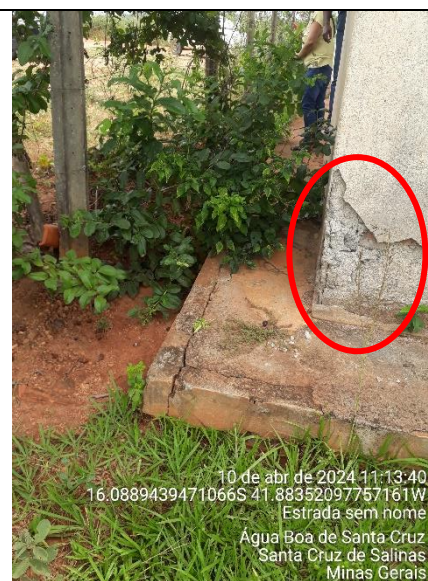
**Figura 23 - Detalhe de problema no revestimento da parede, lado externo**

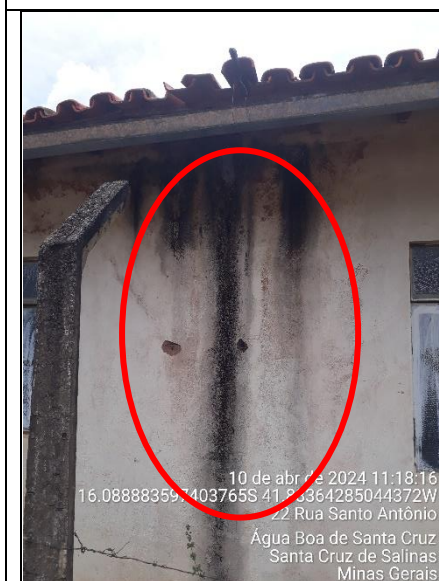
**Figura 24 - Detalhes das manchas de umidade e buracos na parede, lado externo**

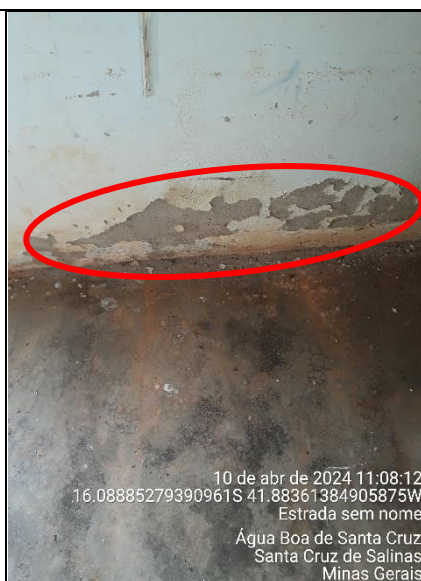
**Figura 25 - Desgaste na pintura da sala de aula**

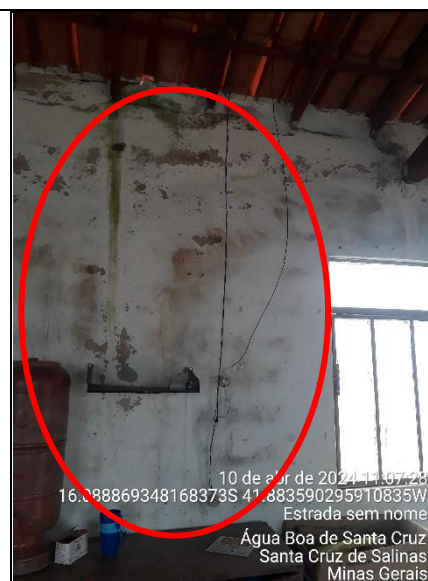
**Figura 26 - Detalhe de manchas de umidade e desgaste na pintura da parede da sala de aula**

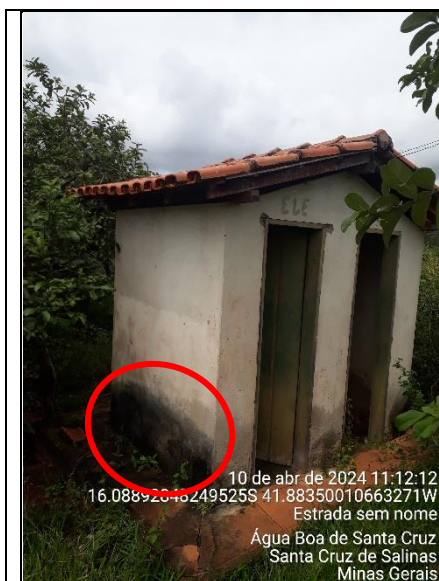
**Figura 27 - Detalhe de mancha de umidade na parede do banheiro**

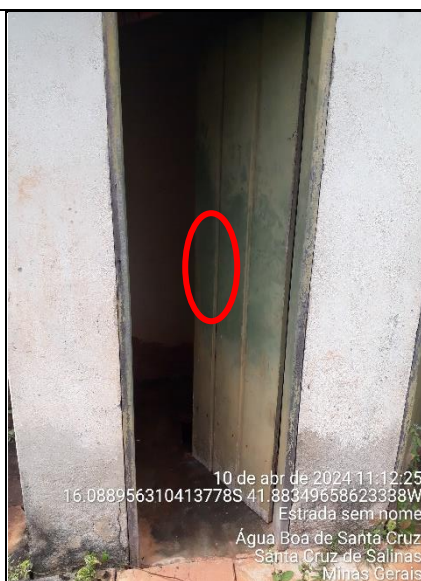
**Figura 28 - Detalhe da ausência de fechadura e maçaneta na porta do banheiro**

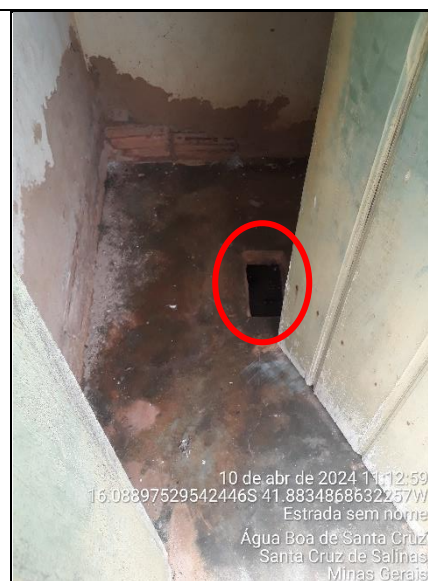
**Figura 29 - Detalhe da abertura no piso do banheiro, em substituição à bacia sanitária**

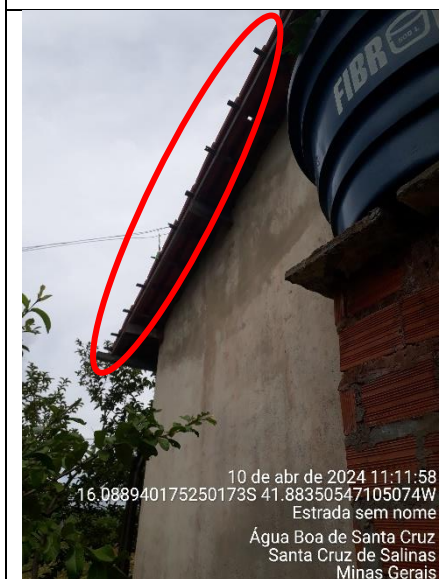
**Figura 30 - Detalhe do destelhamento do beiral**

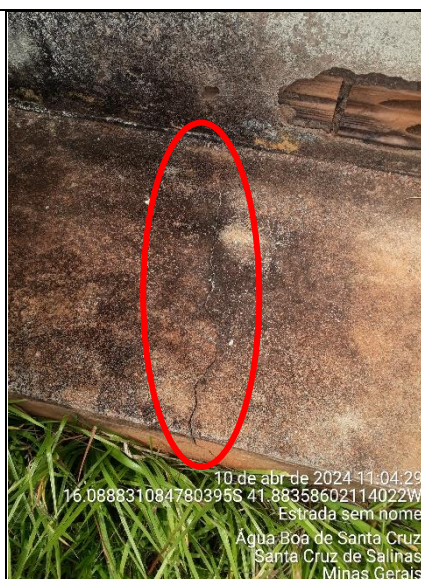
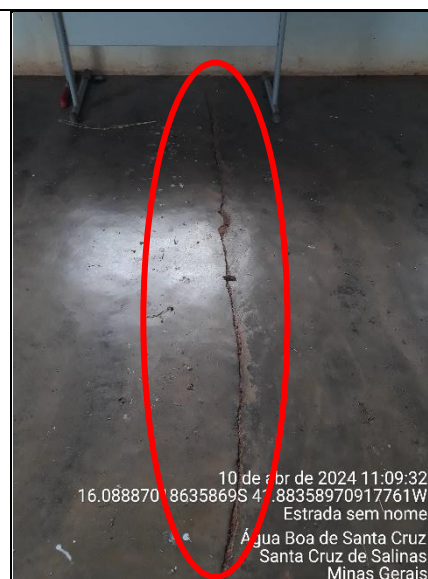
**Figura 31 - Detalhe de trinca na calçada**

**Figura 32 - Detalhe de rachadura no piso da sala de aula**

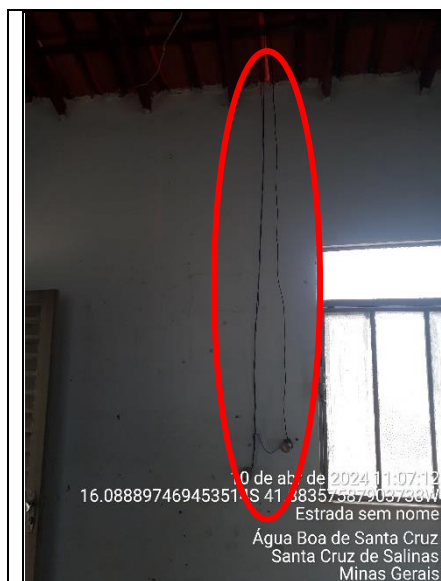
**Figura 33 - Detalhe de cabo elétrico aparente**

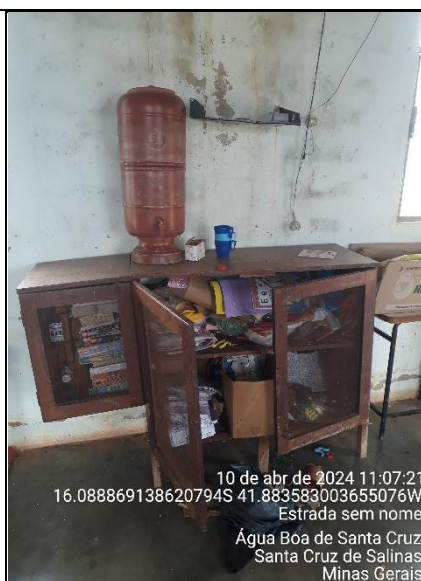
**Figura 34 - Detalhe da extrema precariedade do mobiliário da sala de aula**

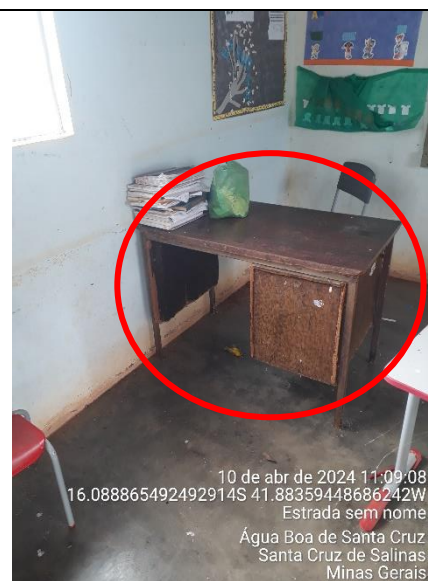
**Figura 35 - Detalhe do estado de precariedade da mesa do professor**
