## **RELATÓRIO DE AUDITORIA OPERACIONAL**

**PROCESSO 1.172.759**

**PREFEITURA MUNICIPAL DE PEDRA AZUL**

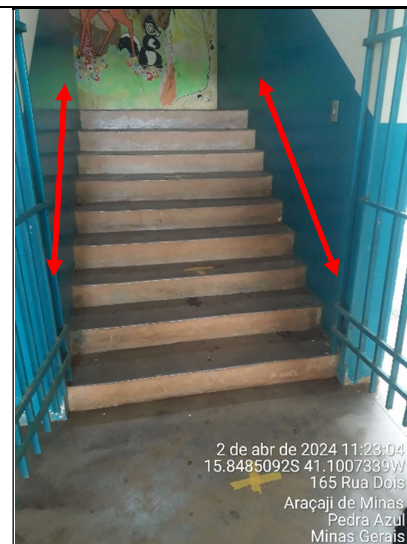
Quanto à acessibilidade, observou-se ausência de rampa com corrimão, para acesso ao piso superior, bem como ausência de corrimão na escada existente. Constatou-se trincas e manchas nos pisos do pátio e salas de aula.

**Figura 3 - Detalhe de escada sem corrimão**

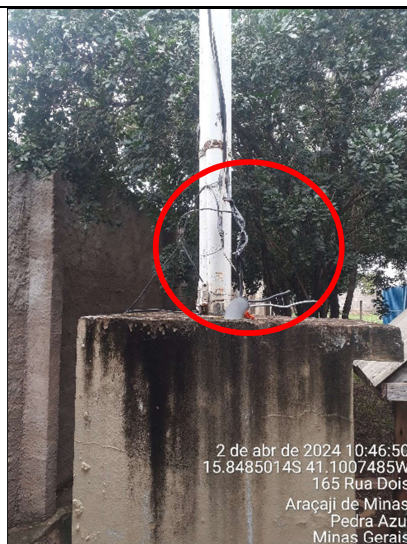
**Figura 4 - Detalhe de cabos elétricos aparentes e com remendos**

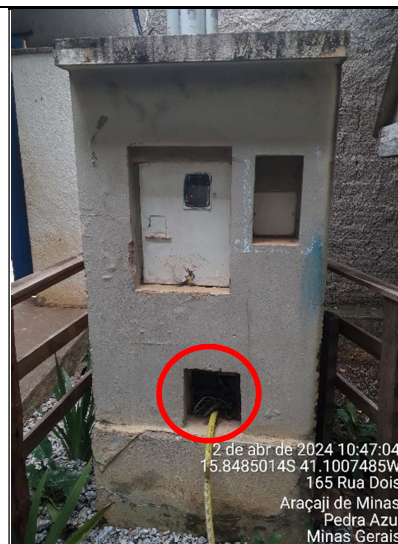
**Figura 5 - Detalhe de cabos elétricos aparentes**

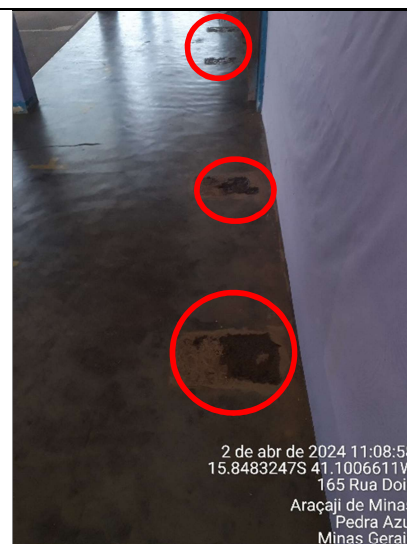
**Figura 6 – Detalhe de manchas no piso do pátio**

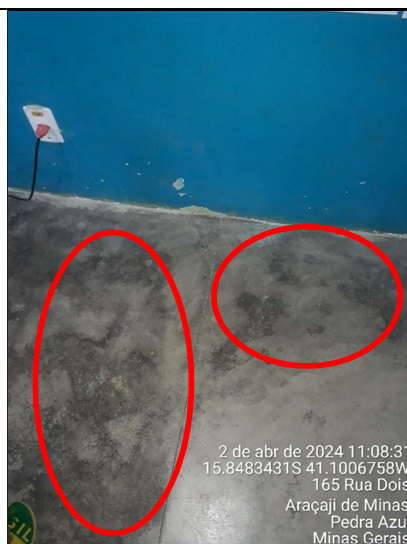
**Figura 7 - Detalhe de manchas no piso da sala e aula**

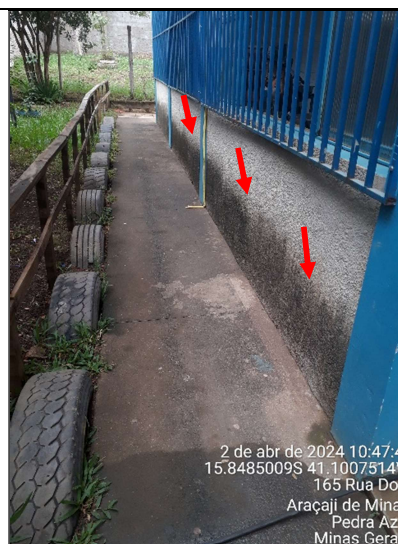
**Figura 8 - Detalhe de manchas de umidade na parede, lado externo**

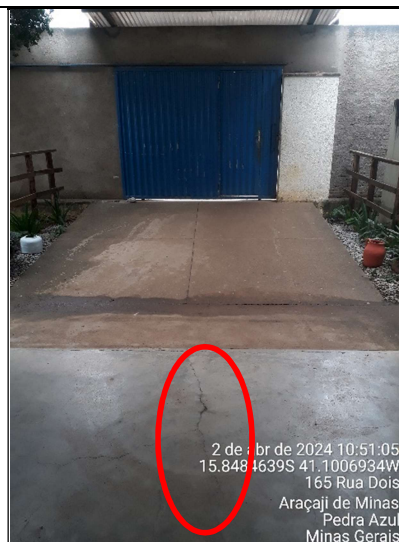
**Figura 9 - Detalhes de trinca no piso do pátio**

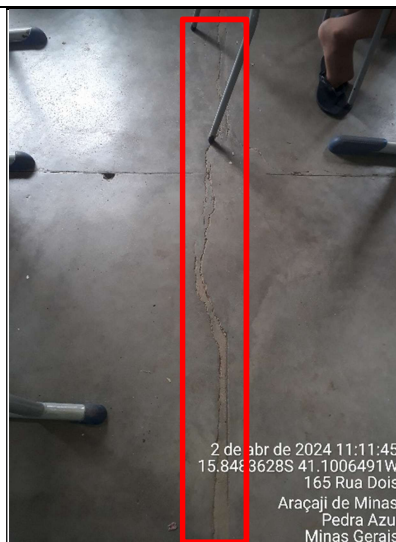
**Figura 10 - Detalhe de trinca e remendo no piso da sala de aula**

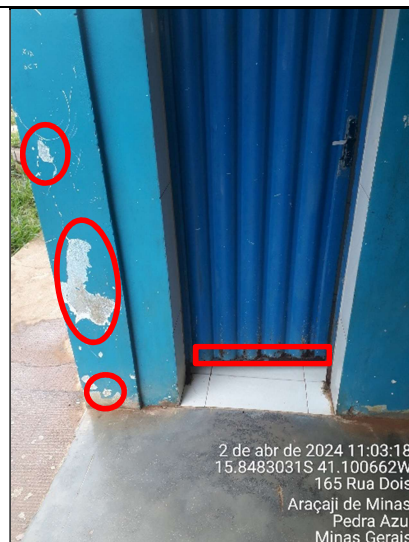
**Figura 11 - Detalhe de desgaste na pintura da parede e ferrugem na parte inferior da porta do banheiro**

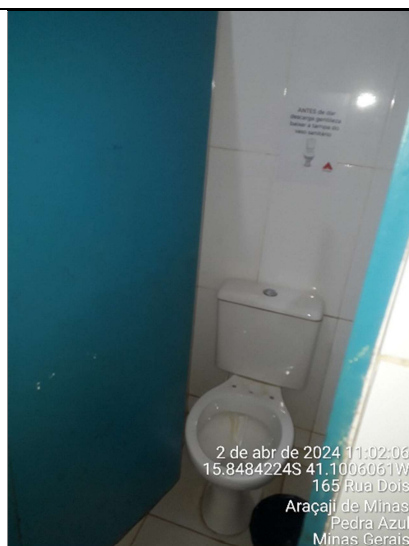
**Figura 12 - Detalhe de bacia sanitária sem assento**

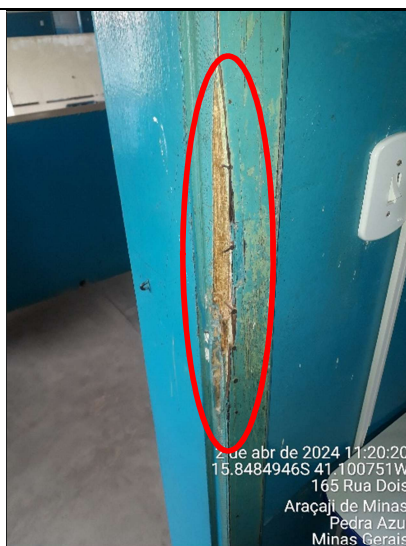
**Figura 13 - Detalhe de batente danificado da sala de aula**

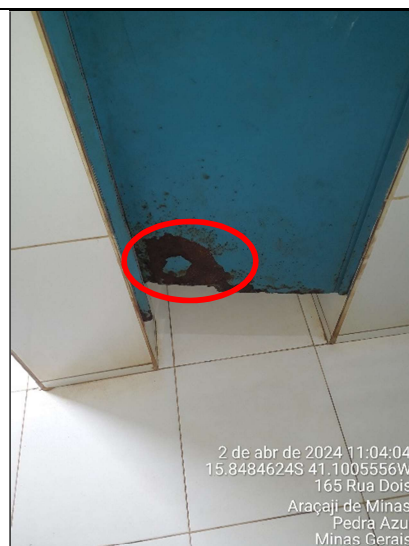
**Figura 14 - Detalhe de ferrugem na porta do box do banheiro**

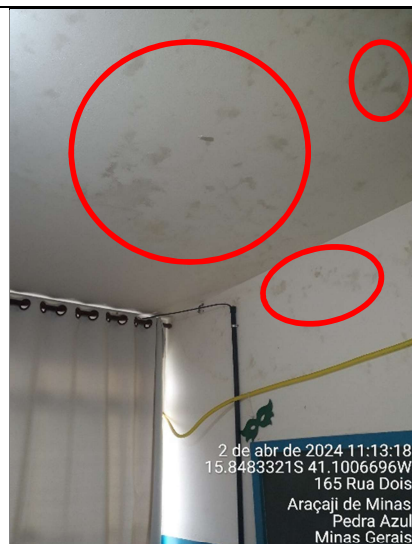
| Parâmetros | Situações encontradas | Critérios |
|---|---|---|
| Alvenaria | Há trincas e manchas de umidade de ambos os lados. Há mancha de umidade na laje e paredes da sala de aula | NBR 15575/2013 |

Figura 15 - Detalhe de manchas de umidade na laje e parede da sala de aula

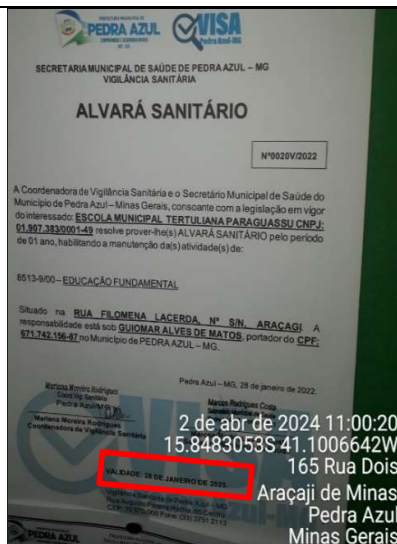
Figura 16 - Detalhe do alvará da VISA municipal com data de validade expirada

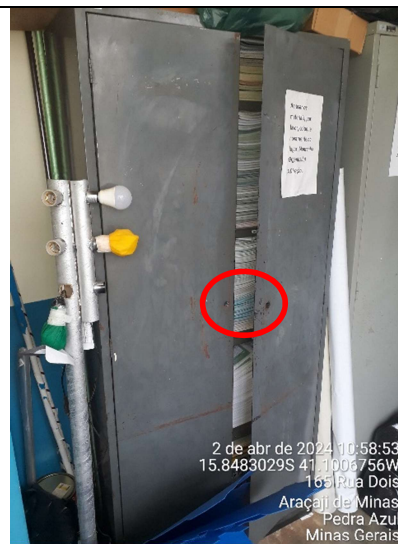
Figura 17 - Detalhe de armário de aço em mau estado de conservação

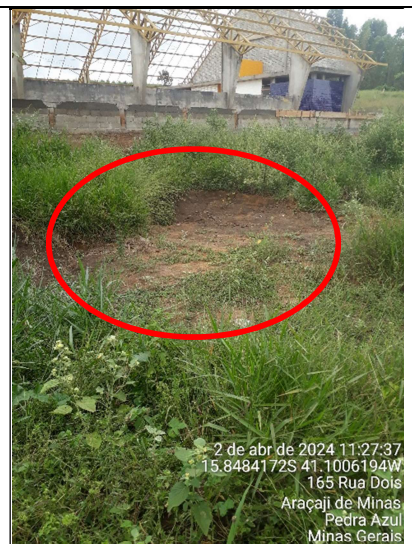
O efluente de esgoto dos banheiros é destinado à fossa negra, sistema reprovável do ponto de vista técnico e ambiental, uma vez que o efluente infiltra no solo e contamina mananciais. Um dos sistemas adequados de tratamento de esgoto é o tanque séptico, especificado na NBR 7229/93. Quanto às instalações sanitárias constatou-se que não há assentos em algumas bacias sanitárias dos boxes dos banheiros masculino e feminino.

Figura 18 - Detalhe do local da fossa

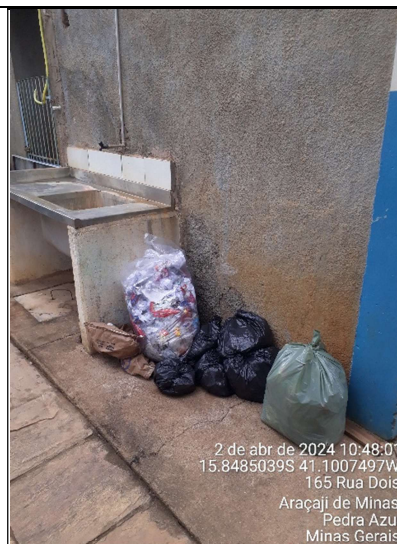
Figura 19 - Detalhe do local de deposição de resíduos, fora de coletores próprios

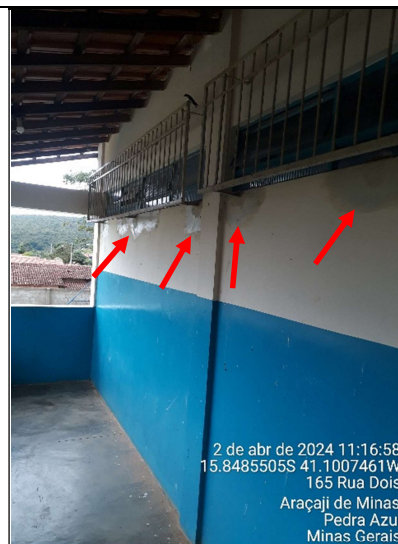
Figura 20 - Detalhe dos locais que necessitam de pintura

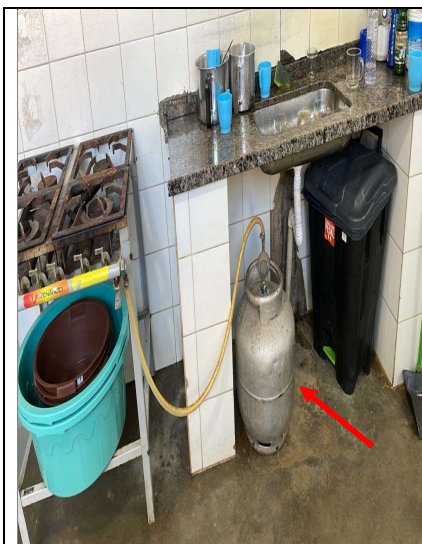
**Figura 21 - Detalhe do botijão de gás no fogão**

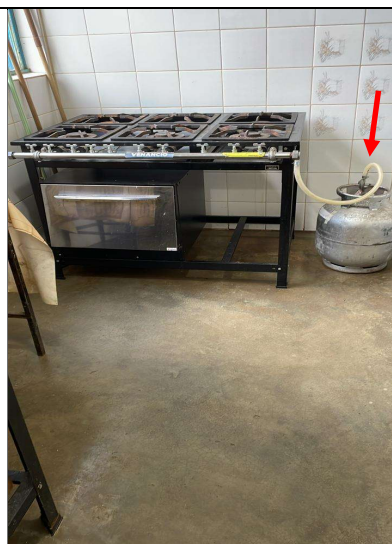
**Figura 22 - Detalhe do botijão de gás no fogão e forno**

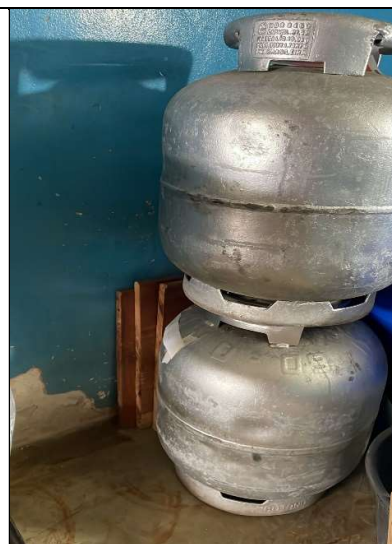
| Parâmetros | Situações encontradas | Critérios |
|---|---|---|
| Uso e manuseio de botijões de GLP | Há dois botijões de GLP em uso e dois armazenados indevidamente no interior da escola | IT nº 23 – CBMMG |

**Figura 23 - Detalhe do armazenamento de dois botijões de gás**

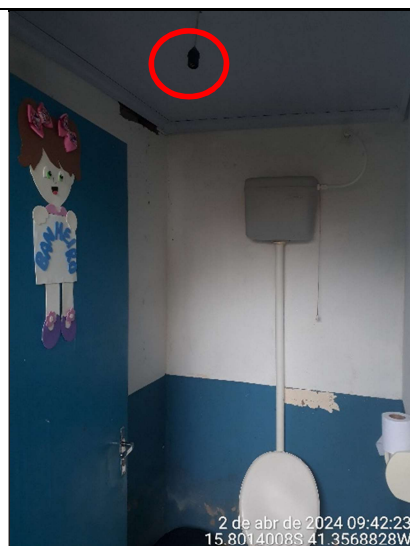
**Figura 24 - Detalhe da ausência de lâmpada no banheiro feminino**

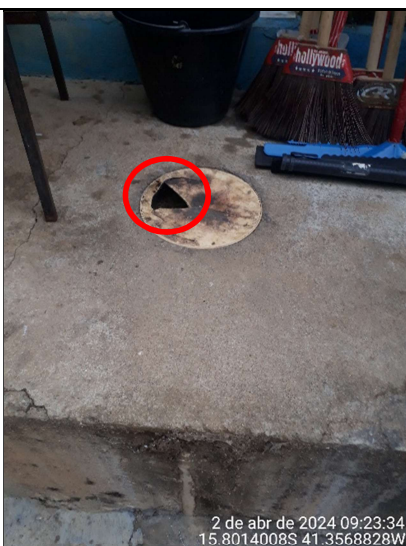
**Figura 25 - Detalhe da tampa danificada da caixa de gordura**

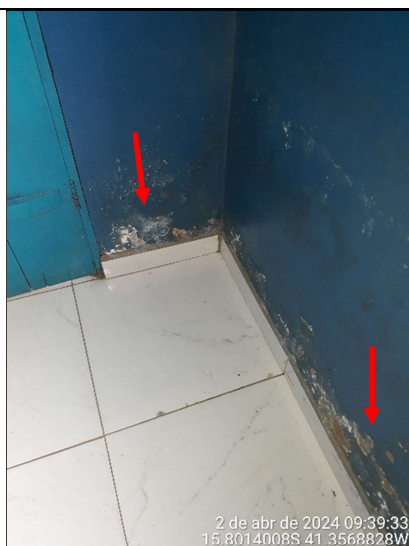
**Figura 26 - Detalhe de desgaste na pintura da sala de aula**

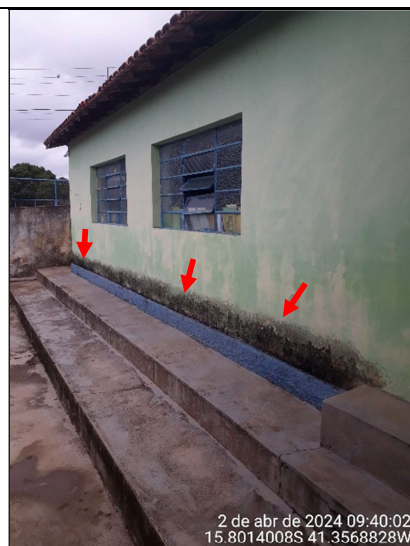
**Figura 27 - Detalhe de manchas de umidade na parede, lado externo**

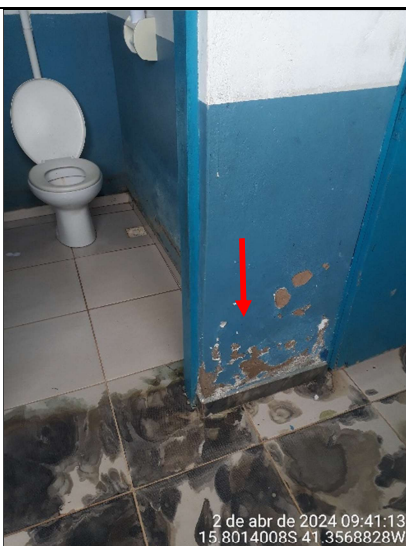
**Figura 28 - Detalhes de manchas no piso e desgaste da pintura da parede**

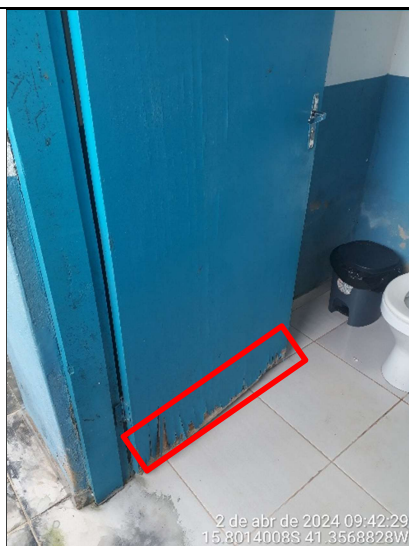
**Figura 29 - Detalhe de desgaste por umidade da porta do banheiro**

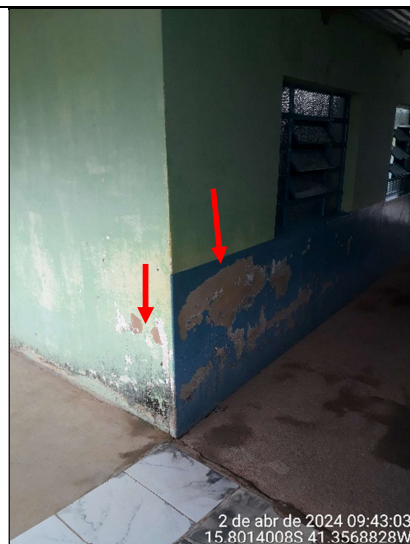
**Figura 30 - Detalhes de desgaste na pintura da parede, lado externo**

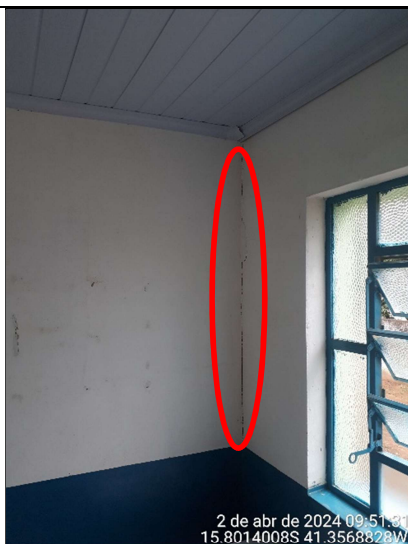
| Sistema de vedações (paredes e divisórias) | Paredes requerem reparos devido à diversas trincas e manchas de umidade | NBR 15575/2013 |

**Figura 31 - Detalhe de trinca na parede da sala de aula**

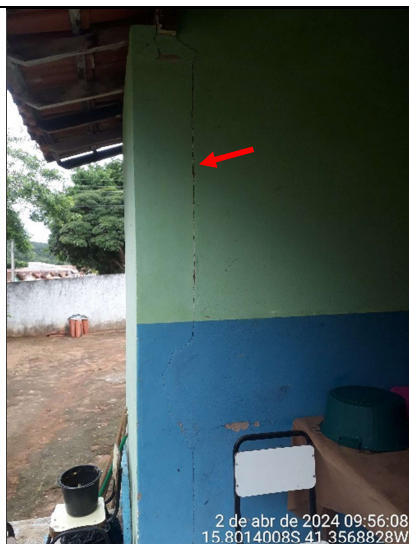
**Figura 32 - Detalhe de trinca na parede, lado externo**

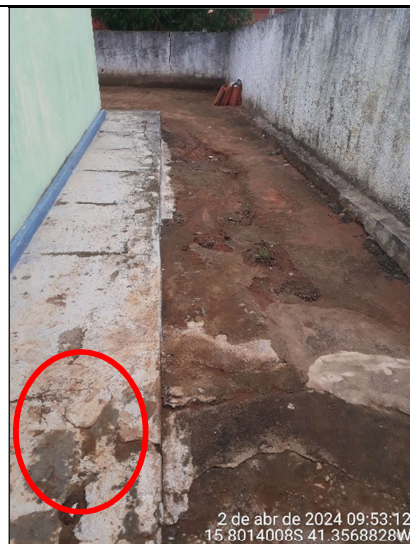
**Figura 33 - Detalhe de trincas e manchas na calçada externa**

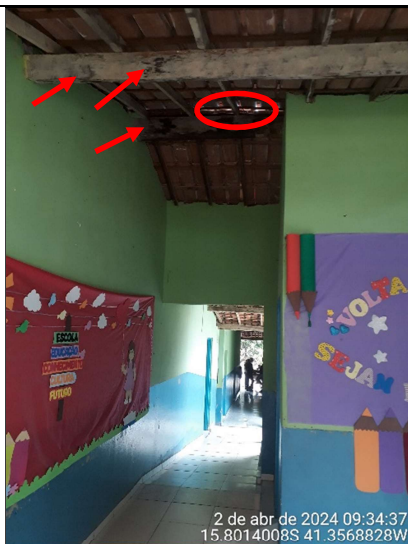
As paredes apresentam trincas e desgaste na pintura, o que requer manutenção. Quanto à cobertura observou-se frestas de luz e manchas de umidade no madeiramento. Quanto às esquadrias há portas sem maçanetas e as portas de madeira dos banheiros apresentam desgaste por umidade na parte inferior.

**Figura 34 - Detalhes de frestas de luz na cobertura e manchas de umidade no madeiramento**

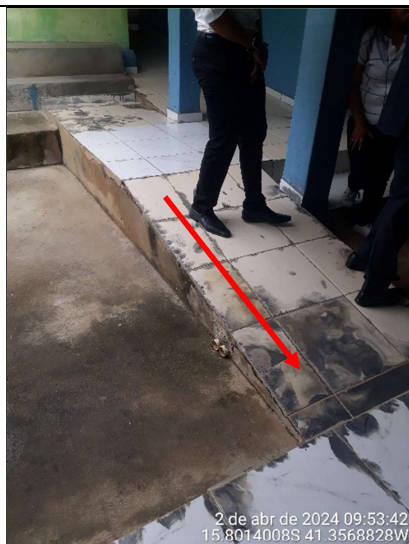
Quanto à acessibilidade, observou-se que há uma rampa interna com piso cerâmico liso, que pode provocar acidente devido ao risco de escorregamento. Os pisos cerâmicos da parte externa e interna encontram-se com manchas. A calçada encontra-se com trincas e manchas, o que requer manutenção.

**Figura 35 - Detalhe de piso liso e manchado na rampa interna**

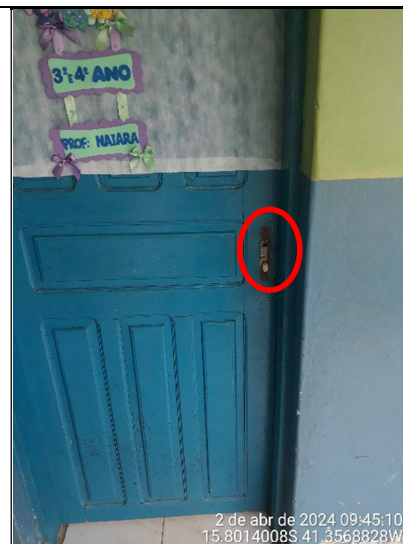
Figura 36 - Detalhe da porta sem fechadura

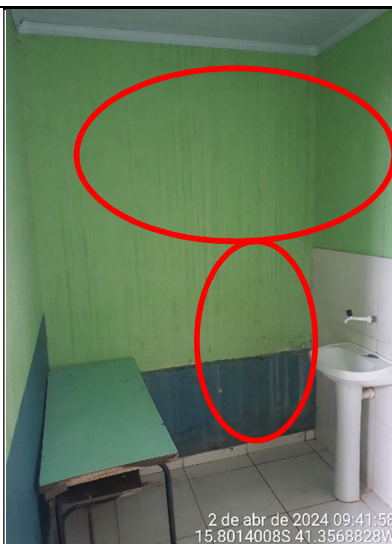
Figura 37 - Detalhe de manchas de infiltração na parede

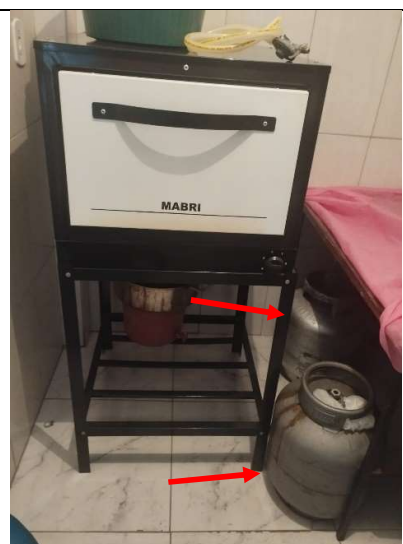
Figura 39 - Detalhe de dois botijões de gás no forno

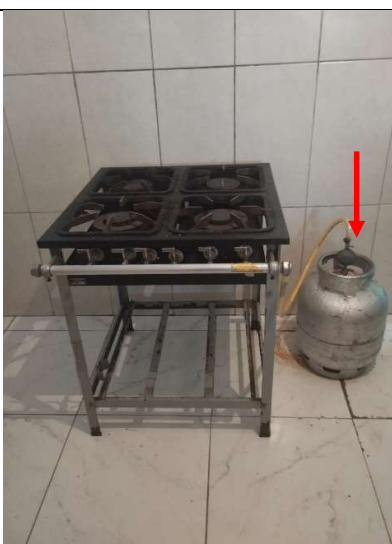
Figura 40 - Detalhe do botijão de gás no fogão

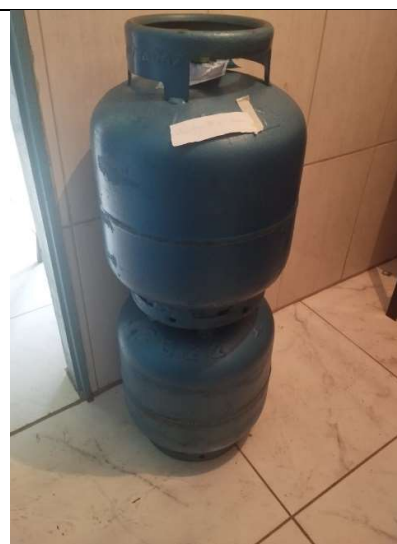
| Uso e manuseio de botijões de GLP | Há dois botijões em uso (fogão e forno) e três armazenados indevidamente no interior da escola | Instrução Técnica nº 23 – CBMMG |

Figura 41 - Detalhe de armazenamento irregular de dois botijões de GLP no interior do prédio
