## MONITORAMENTO

### Relatório de Impacto Auditoria Operacional na COPASA-MG – Serviços de Saneamento Integrado do Norte e Nordeste de MG – COPANOR

**2019**

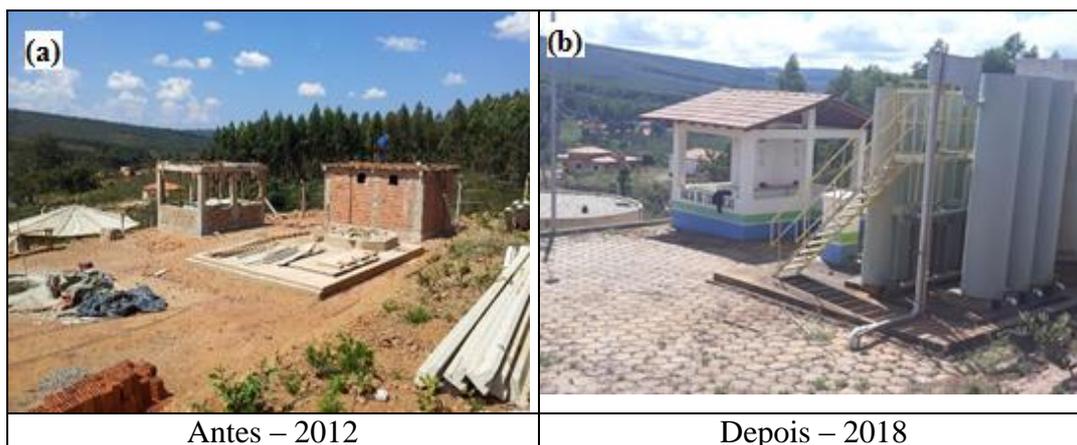
Figura 5 – Situação do Sistema de abastecimento de água de Angelândia

Conforme informado pelo gestor, as obras foram concluídas pela COPANOR e estava em operação desde 01/09/2014, conforme apresentado na Figura 5.

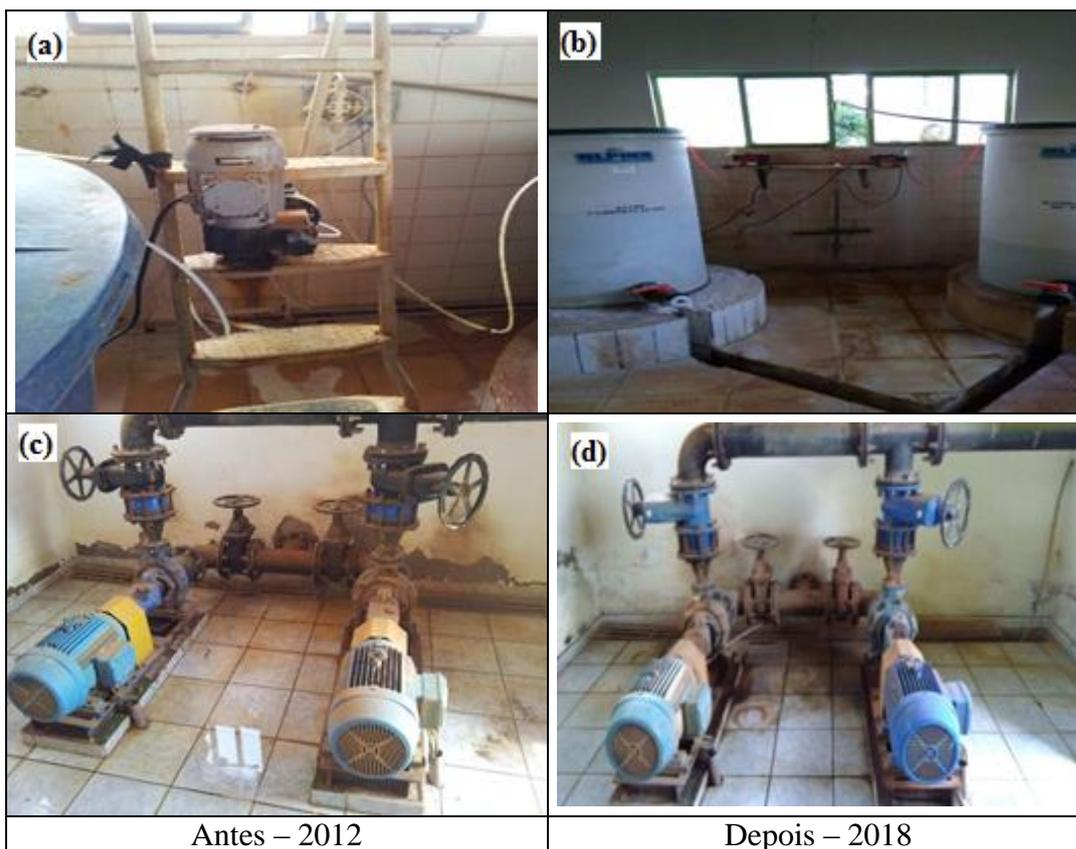
Figura 6 – Situação casa de bombas e ETA  
 Fonte: Figuras (a) e (c) TCE/MG / Figuras (b) e (d) COPANOR.

Na visita feita à época da auditoria foram constatados problemas de instalações mal conservadas, presença de vazamento, Figura 6(c) e instalações improvisadas Figura 6(a).

Segundo informou o gestor, a unidade foi recuperada, os problemas de vazamento foram corrigidos e foram feitas as adequações necessárias na casa de química, Figura 6(b) e (d).

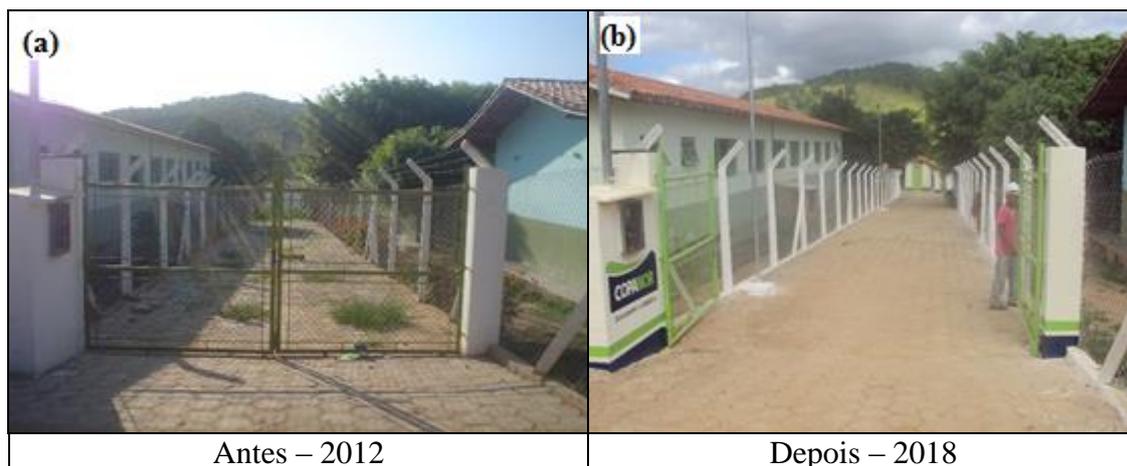
Figura 7 – Visão geral.

Em resposta a situação encontrada na época da auditoria foi informado que “A COPANOR concluiu o SAA e iniciou a operação em 14/12/2012”, conforme apresentado na Figura 7.

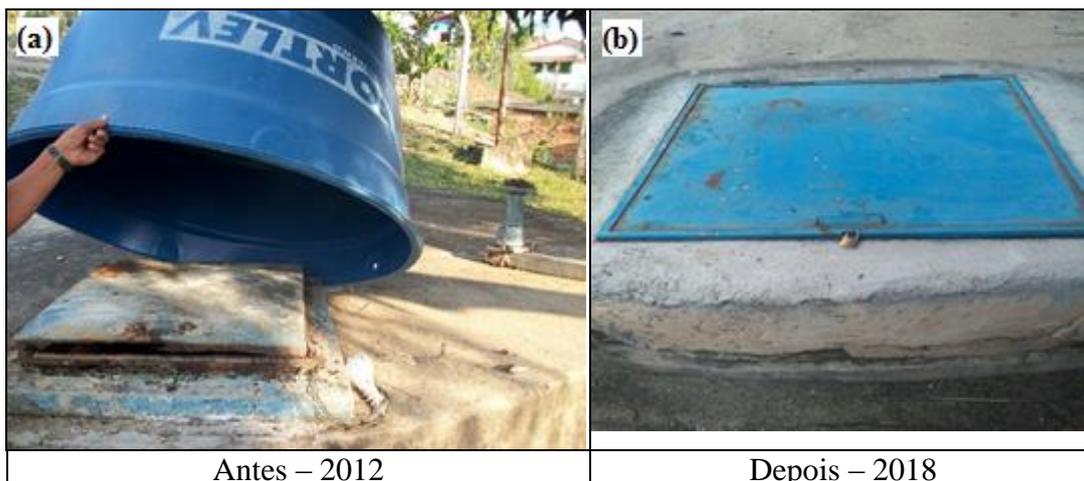
Figura 8 – Reservatório de água – reparo da tampa.

Foi observado à época da auditoria, que as instalações da ETA estavam em condições precárias de manutenção, com presença de vazamentos e ferrugem, demonstrando sinais de desgaste devido ao tempo de operação, como era possível ver pela tampa do reservatório, onde utilizavam uma caixa d'água para proteção, Figura 8(a). Além disso, existiam elementos fora de operação, como era o caso da medição da vazão na saída, que não era feita.

Na inspeção *in loco* realizada pela auditoria, foi informado que a reforma no sistema ainda seria feita. Havia elementos do sistema fora de operação, como uma bomba e o macromedidor de água tratada, que já havia sido comprada e só necessitava de instalação. A tampa danificada do reservatório foi trocada, Figura 8(b), e havia previsão de mudanças no sistema para o fim de maio/2018. A gestora informou estar aguardando licitação para haver contratação.

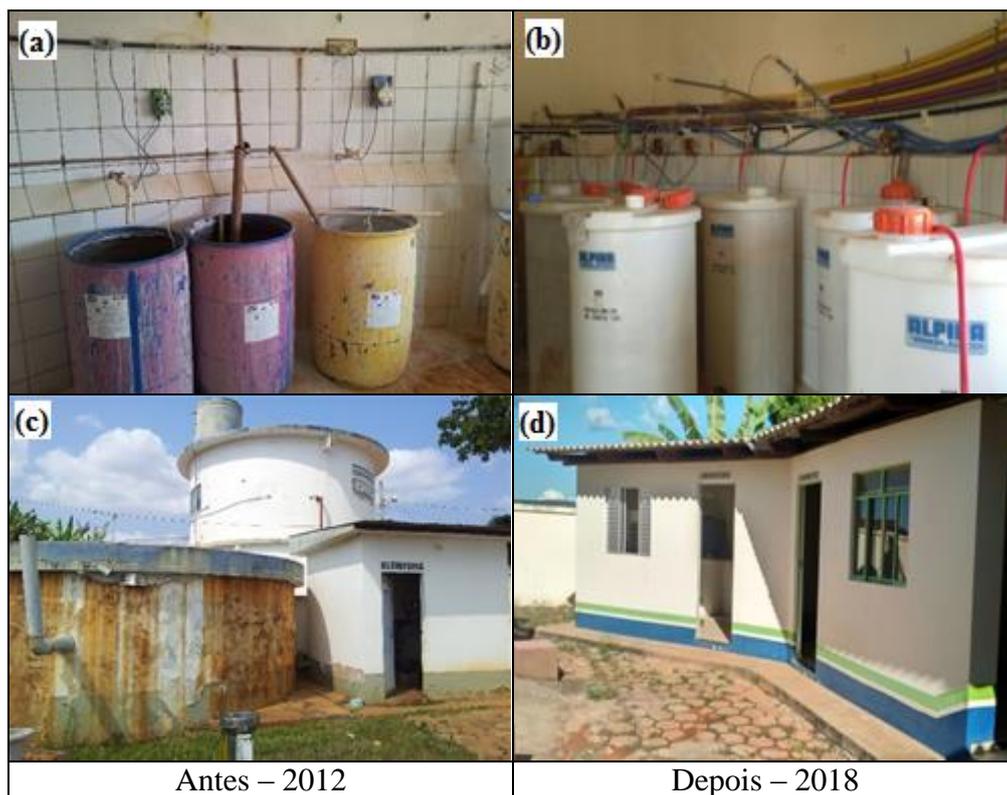
Figura 9 – Situação casa de química e laboratório.  
 Fonte: Figuras (a) e (c) TCE/MG / Figuras (b) e (d) COPANOR.

Através da inspeção *in loco* realizada foi averiguado que o sistema foi reformado, Figura 9(b) e (d). As infiltrações, mofos e vazamentos encontrados na época foram corrigidos. O local de armazenamento de materiais para o tratamento de água se encontrava em condições satisfatórias de funcionamento, com recipientes bem fechados e sacos de produtos para tratamento da água sobre estrados. Ainda existiam tampas enferrujadas e instalações necessitando de pintura, mas que, no entanto, não comprometiam o funcionamento do sistema.

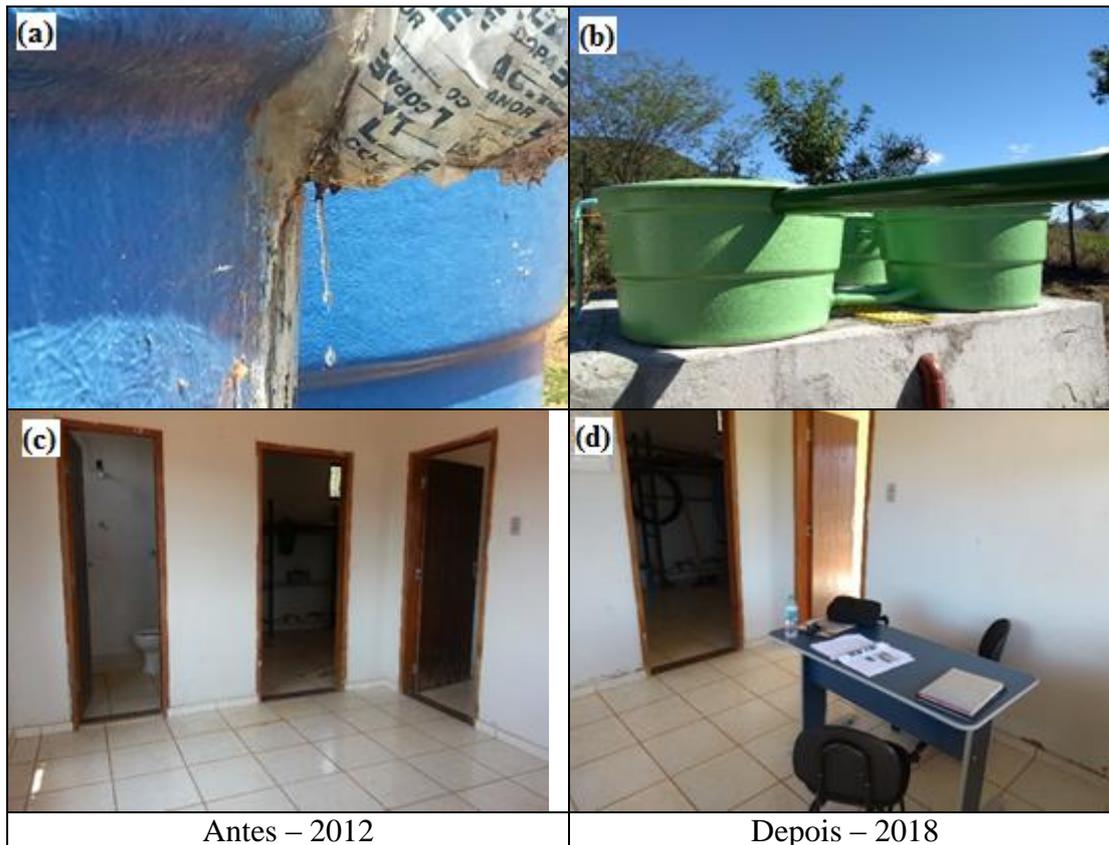
Figura 10 – Situação reservatórios e escritório

Foi observado na época da auditoria que o SAA da localidade de Freire Cardoso apresentava falta de manutenção com vazamentos Figura 10(a). A sala do operador estava sem mobiliário e instalações de telefone Figura 10(c). Observou-se ainda a presença de mato e vidros quebrados.

Foi observado através da inspeção *in loco* que a ETA foi reformada. Os vidros foram trocados e foi feita a capina do local. Os vazamentos encontrados na saída do filtro e na casa de química foram sanados. Os reservatórios foram reformados, adicionando tampa metálica, e pintados, Figura 10(b). O atendimento aos clientes estava sendo feito em sala localizada no terreno do reservatório e o local que agora possui mesa e cadeiras, Figura 10(d).

Em resposta aos problemas encontrados na época da auditoria o gestor informou que: “O vazamento foi sanado. Os computadores para a informatização e a implantação de telefonia fixa estão em fase de início de licitação. Concluído o processo, será adquirida também a mobília para ativar a agência de atendimento”.

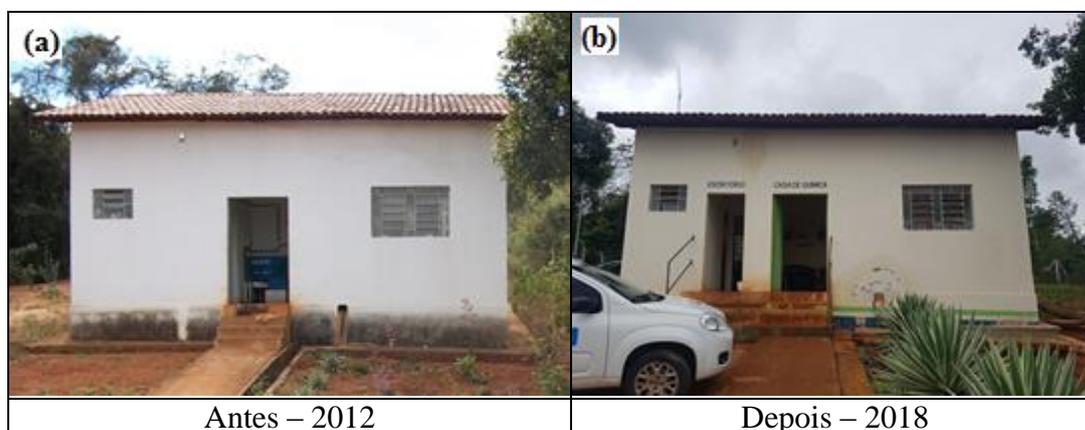
Figura 11 – Fachada casa de química e escritório.

Através da inspeção *in loco* observou-se que foi feita uma reforma na ETA. Havia sido realizada uma divisão interna e a estruturação do laboratório, Figura 11(b), e de maneira geral as condições das instalações físicas eram satisfatórias. Não foram mais encontrados instrumentos fora de operação. O local de armazenamento dos produtos de tratamento da água estava adequado, com exceção da falta de estrados para evitar contato direto dos sacos com o chão. O reservatório encontrava-se nas mesmas condições de antes, somente necessitando de pintura.

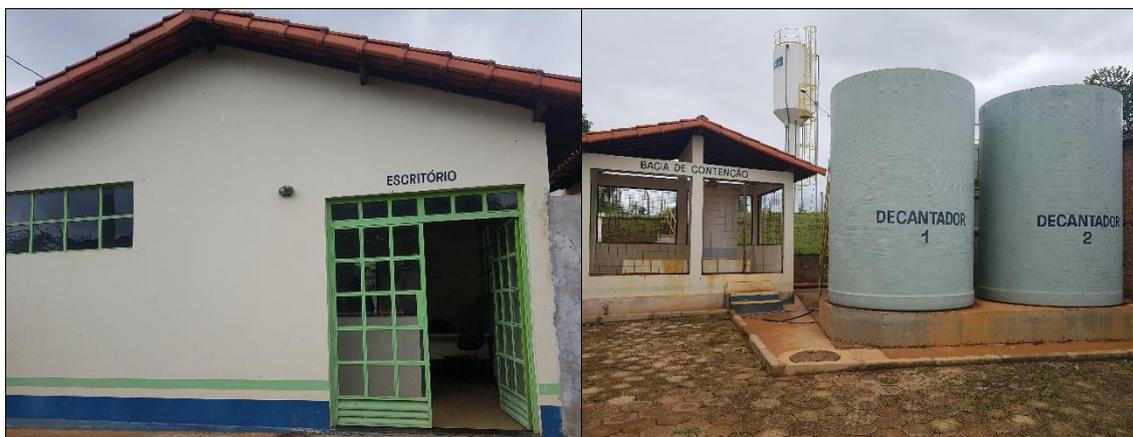
Figura 12 – Escritório, bacia de contenção e decantadores da ETA nova, 2018  
Fonte: TCE/MG.

Através da inspeção *in loco* constatou-se que houve melhorias no sistema, principalmente no que se diz respeito à construção da segunda ETA, Figura 12, o que melhorou a capacidade de tratamento do SAA de Couto de Magalhães em geral, visto que é um

sistema com equipamentos novos. A ETA antiga ainda necessita de melhorias, mas nada que impeça o seu funcionamento.

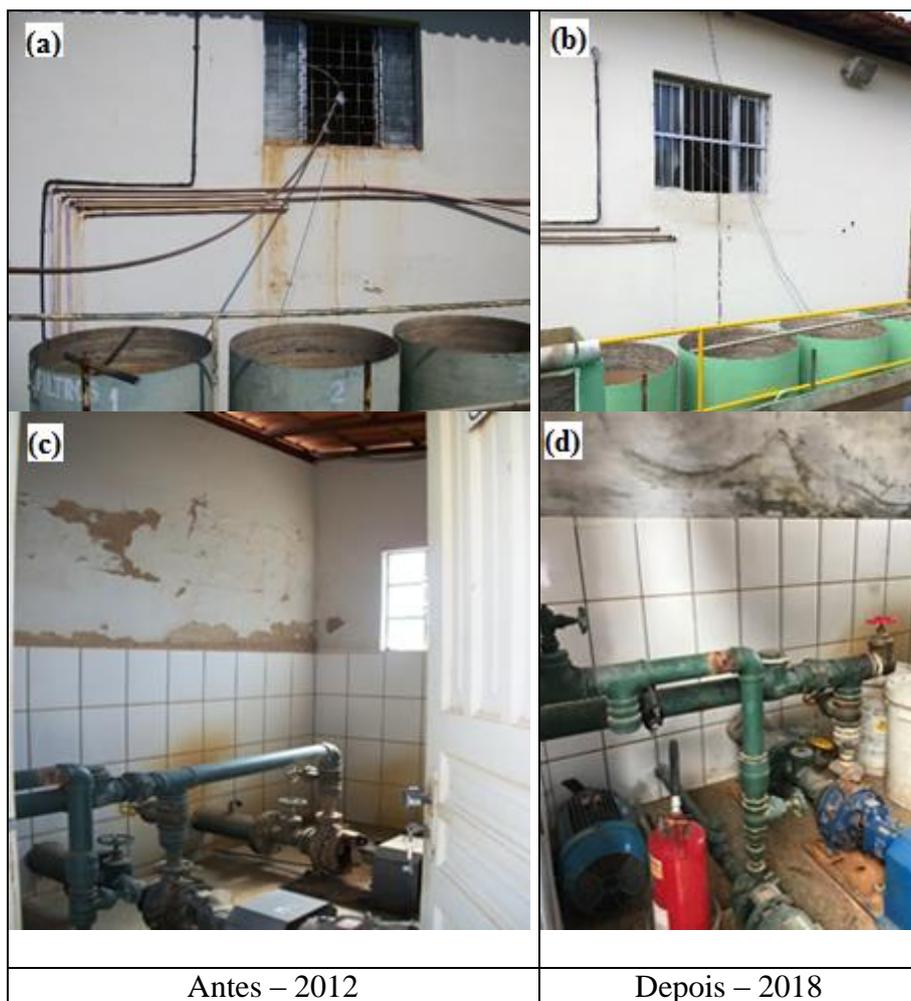
Figura 13 – Visão geral da fachada e casa de bombas.

Foi observado na ETA da sede de Itaipé que as instalações estavam em condições de manutenção precárias apresentando infiltrações, instalações improvisadas e estruturas com corrosão, Figura 13(a) e (c). Foram identificados alguns equipamentos fora de

Através da inspeção *in loco* realizada observou-se que houve reforma na ETA, Figura 13(b) e (d). A estrutura de ferro que apresentava corrosão foi pintada. Não foram encontrados sinais de mofo ou paredes descascadas. A bomba e o turbidímetro que estavam parados foram substituídos e agora havia uma bomba reserva. O reservatório foi reformado e não apresentava mais infiltrações.

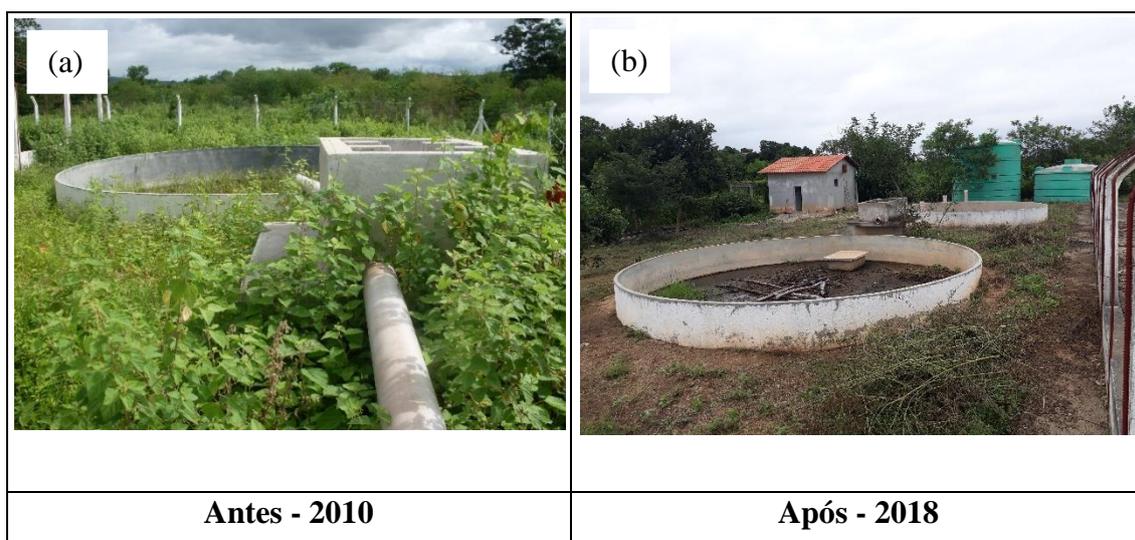
Figura 14 – ETE de Taquaral em Itinga – Leito de secagem à época da auditoria (a) e leito de secagem e reatores em 2018 (b)

Pela inspeção realizada, a equipe do TCE/MG observou que, da mesma forma como à época da Auditoria, as obras continuavam paradas, Figura 14b.

Foi informado por técnicos da COPASA-MG/COPANOR que os problemas fundiários já haviam sido resolvidos, que a ETE já se encontrava na lista de prioridades da COPANOR e que já existia um edital lançado para execução das obras.

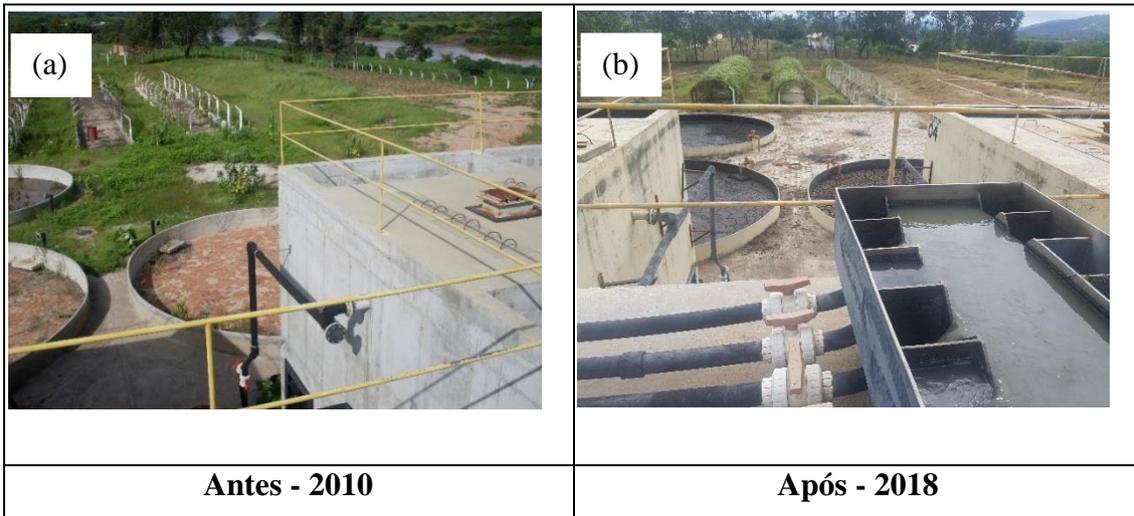
Figura 15 – ETE de Sede em Itinga – Leitões de secagem e parte dos reatores à época da auditoria (a) e leito de secagem e reatores em 2018 (b)

Foi verificado pela Auditoria que a ETE da sede do Município de Itinga não havia sido concluída e encontrava-se abandonada, Figura 15a. As instalações já implantadas estavam sendo deterioradas pelo tempo devido ao abandono, como por exemplo, o quadro de comando do Sistema.

A ETE já se encontrava em funcionamento normal, Figura 15b. No entanto, a estrutura já apresenta a necessidade de reformas devido principalmente à corrosão de tubulação e tampas metálicas. Entre 6000 a 7000 habitantes foram beneficiados pela ETE.

Conforme visto pela equipe da AOP, houve melhorias no Sistema e a ETE se encontrava operando normalmente. No entanto, ainda existiam algumas deficiências averiguadas como instalações que já necessitam de reparos devido a corrosões e falta de materiais no escritório e no almoxarifado.

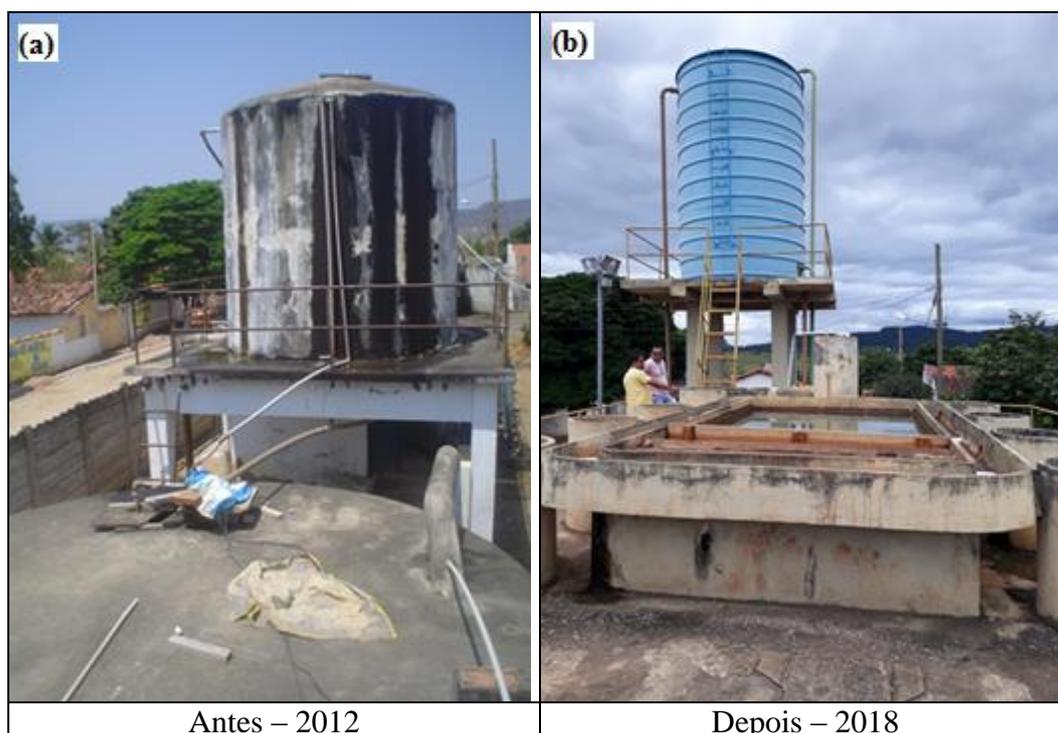
Figura 16 – Visão geral da Estação de Tratamento de Água.  
Fonte: Figura (a) TCE/MG / Figura (b) COPANOR.

Na época da auditoria constatou-se que as instalações da Estação de Tratamento de Água - ETA estavam desativadas, Figura 16(a), e que as obras do SAA estavam em andamento. A água proveniente do rio Jequitinhonha estava sendo entregue sem tratamento à localidade de Guaraniândia, as instalações estavam sendo utilizadas somente para armazenamento de água, apresentando vazamento nas tubulações e no reservatório. A população relatou aumento da incidência de diarreia e doenças de pele após o início do abastecimento com água não tratada do Rio Jequitinhonha.

Pela inspeção *in loco* observou-se que a ETA foi reformada, e instalado um portão com chave para evitar entrada de pessoas. A casa de química foi reformada e o reservatório

antigo demolido, com instalação de um novo reservatório, Figura 16(b). Não foram identificados vazamentos.

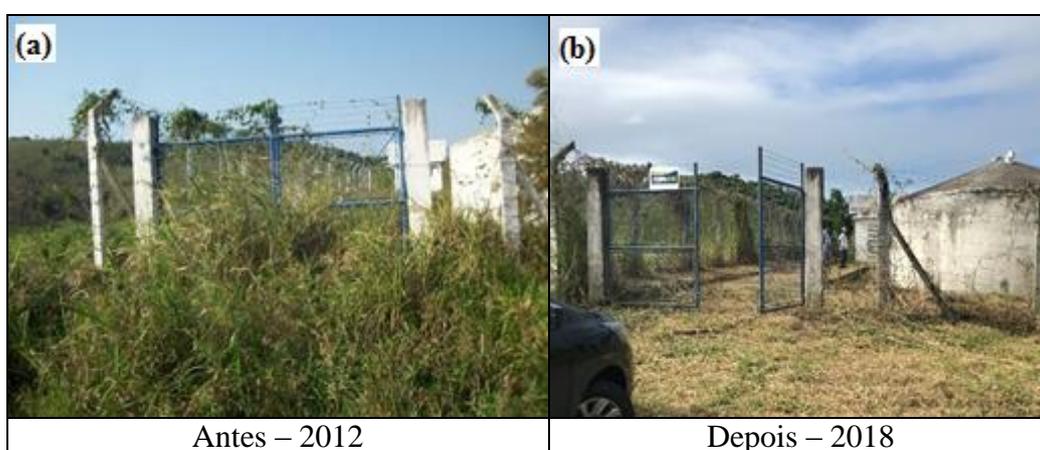
Figura 17 – Área do reservatório da ETA.  
Fonte: Figura (a) TCE/MG / Figura (b) COPANOR.

Através da inspeção *in loco* observou-se que a área do reservatório já possuía uma ETA que fazia o tratamento da água. Não foram observados vazamentos nas instalações. O mato no terreno estava sendo cortado, possibilitando a entrada dos veículos na área, que necessitava somente de limpeza, Figura 17(b).

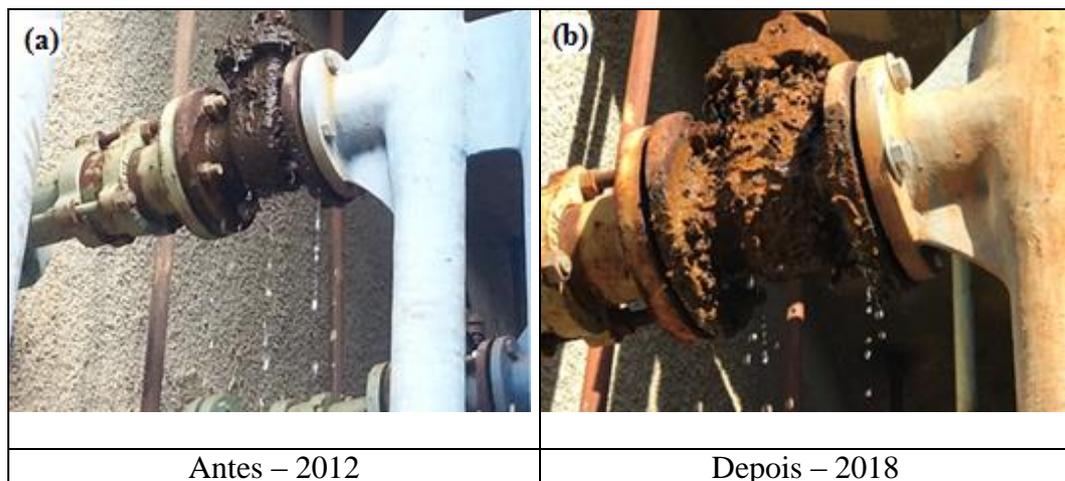
Figura 18 – Condições conexão da tubulação.

Em geral, as condições gerais da ETA foram mantidas como anteriormente. Um dos vazamentos identificados na época foi resolvido, no entanto, foram identificados mais 2 vazamentos, Figura 18. Segundo informado, os registros para correção dos vazamentos já haviam sido comprados, necessitando somente a instalação. Verificou-se ainda que

mesmo com esses reparos, o sistema vai demandar melhorias quanto a capacidade de fornecimento de água, pois o atendimento encontrava-se já no limite.

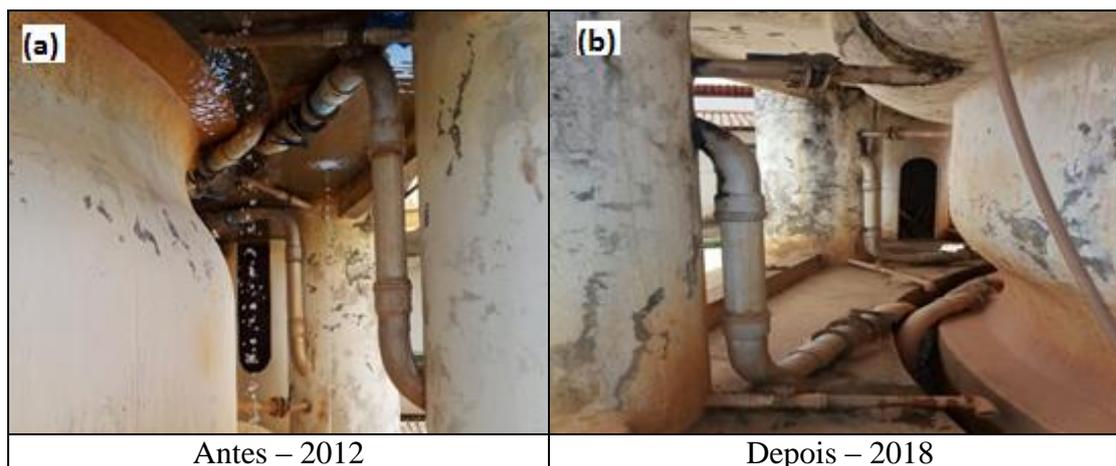
Figura 19 – Condições das tubulações.  
 Fonte: Figura (a) TCE/MG / Figura (b) COPANOR.

Foi observado pela auditoria que as instalações da ETA estavam em precárias condições de manutenção apresentando infiltrações e vazamentos, Figura 18 (a).

Em resposta aos problemas encontrados na época, o gestor informou que foram corrigidos os vazamentos encontrados, Figura 18 (b) sendo que a casa de química e os tanques de produtos químicos substituídos.
