# Tribunal de Contas do Estado de Minas Gerais

2ª COORDENADORIA DE FISCALIZAÇÃO DE OBRAS E SERVIÇOS DE ENGENHARIA

**PROCESSO Nº:** 1102209  
**NATUREZA:** ANÁLISE INICIAL  
**RELATOR:** CONS. SUBS. TELMO PASSARELI  
**ÓRGÃO/ENTIDADE:** PREFEITURA MUNICIPAL DE ARAÚJOS  
**DATA DA AUTUAÇÃO:** 10/06/2021

## **II DA QUALIDADE DA EXECUÇÃO DAS OBRAS DE RECAPEAMENTO DE TRECHO DA AVENIDA PARANÁ.**

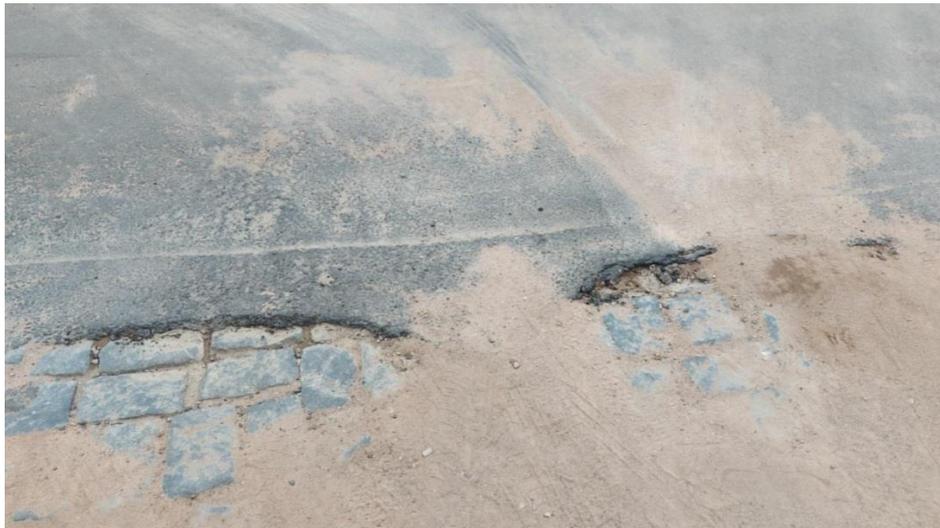
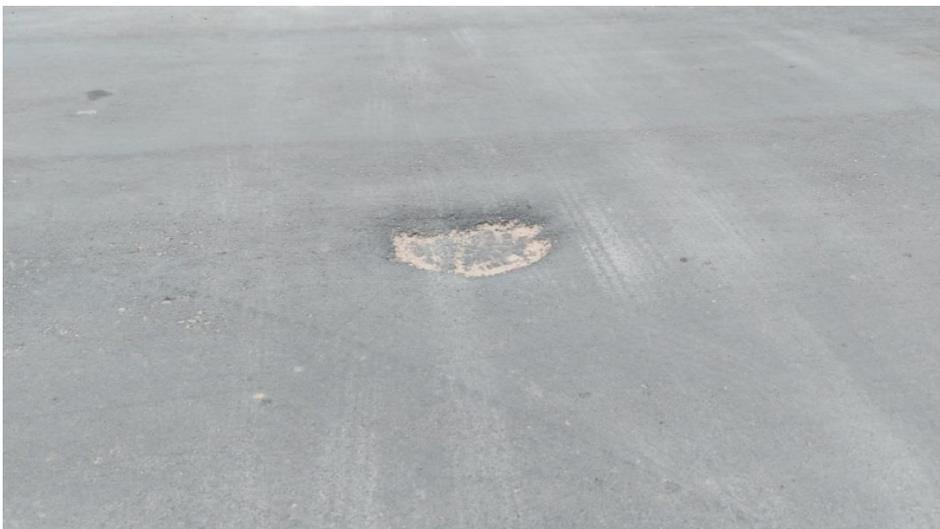
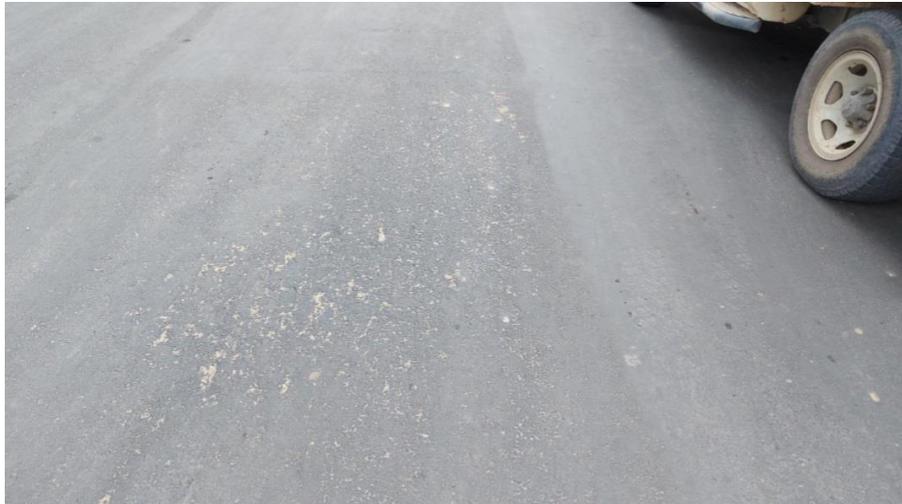
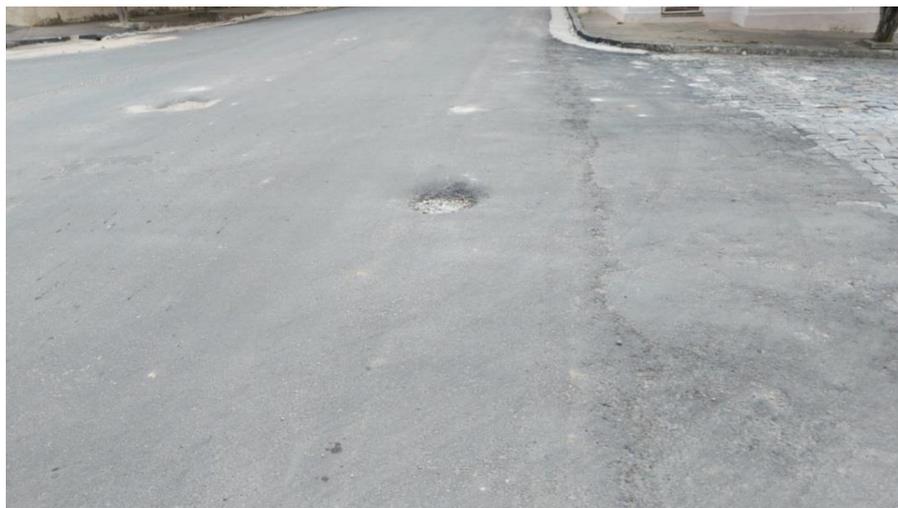
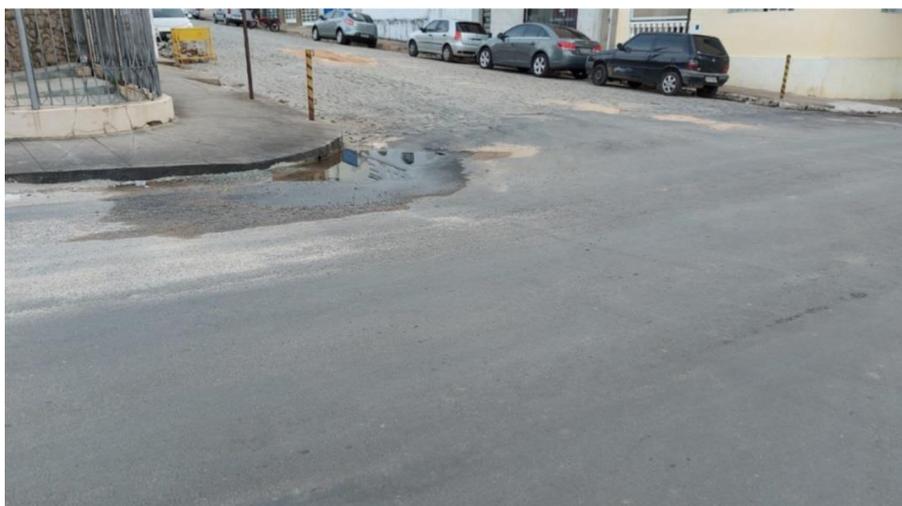
Imagem 1 – Fotos do Denunciante

O denunciante ainda anexou fotos indicando pontos do asfalto em que entende existirem falhas na pavimentação, com exposição da pavimentação anterior, além de um ponto onde haveria retenção de volume de água.

De fato, avaliando as fotos da denúncia, o pavimento não aparenta ter sido executado com nível adequado de qualidade. Podem ser observados o que aparentam ser fissuras na via, bem como uma zona de acúmulo de água e dois buracos que aparentam ter sido deixados propositalmente durante a execução.

Sendo assim, e considerando que o tempo decorrido desde a execução da pavimentação não é muito longo, é a opinião desta Unidade Técnica que se faz necessária a realização de Inspeção Extraordinária no Município de Araújos, a fim de fazer a conferência *in loco* da pavimentação realizada na Avenida Paraná, sendo essa a melhor forma de aferir os fatos denunciados com a precisão que o controle externo requer.

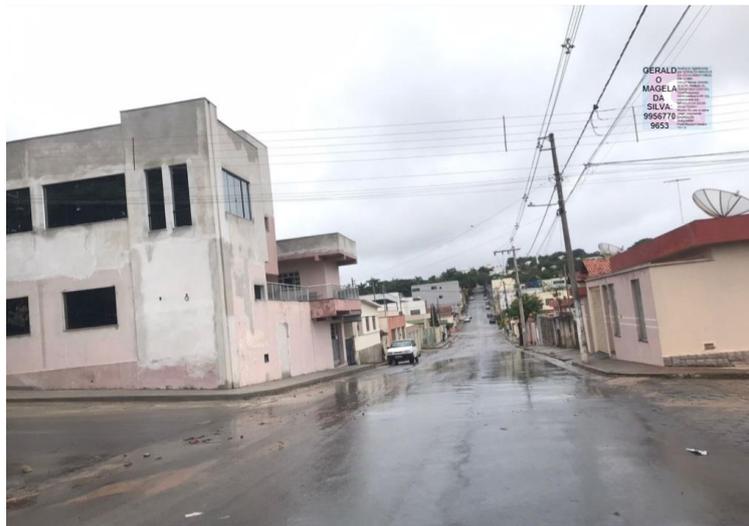
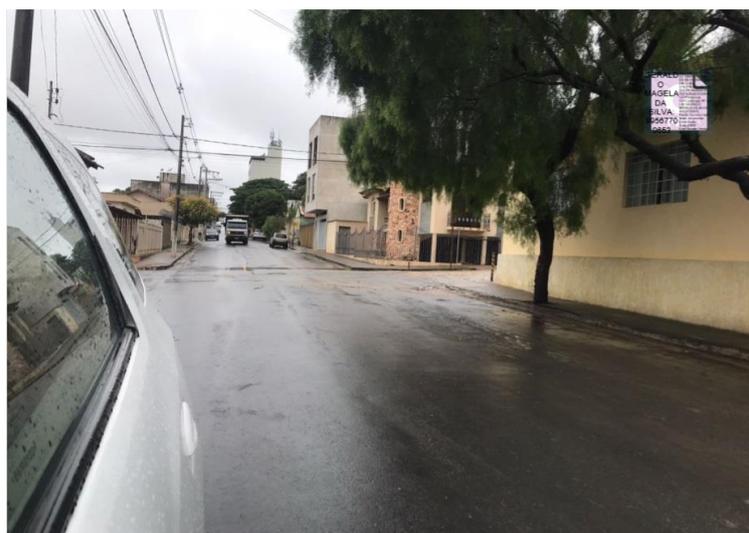
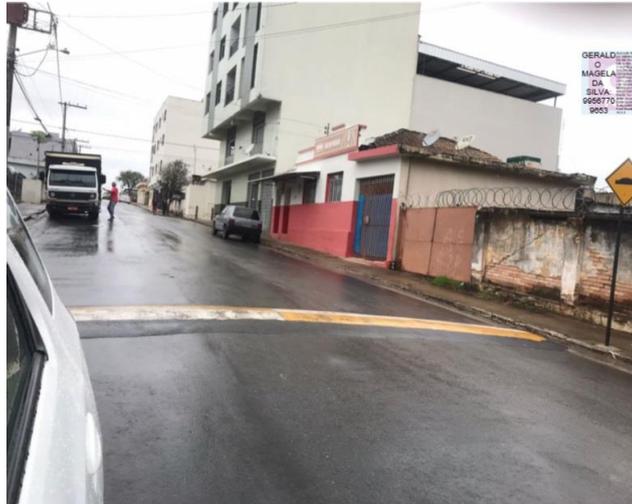
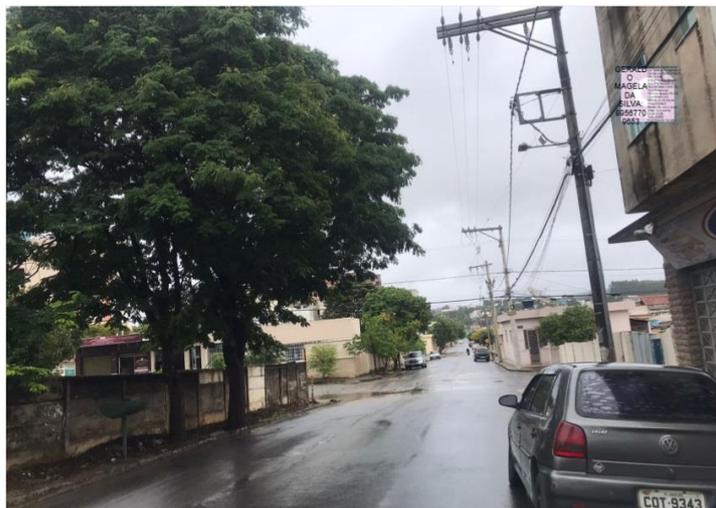
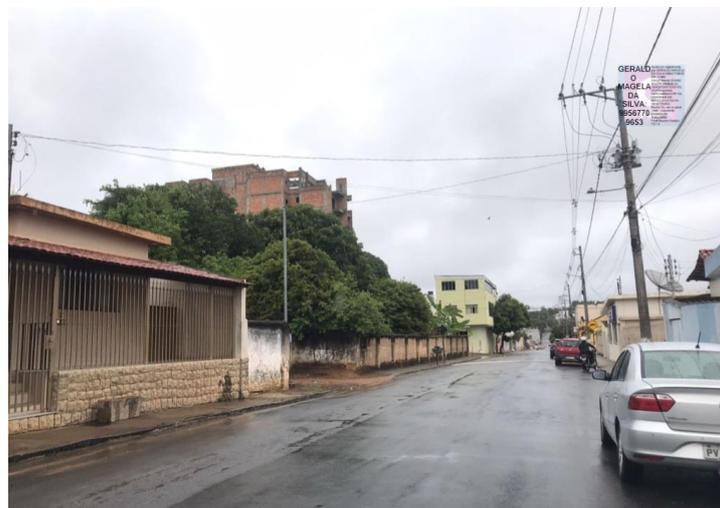
Imagem 2 – Fotos da Manifestação do Prefeito Municipal

Avaliando estas imagens da manifestação do Sr. Geraldo Magela da Silva Massa, não é possível observar claramente as falhas identificadas pela denunciante, de forma que a cobertura asfáltica aparenta estar regular. Além disso, foi informado que os buracos relatados pela denunciante se tratariam de poços de visita das concessionárias de serviços de água e esgoto.

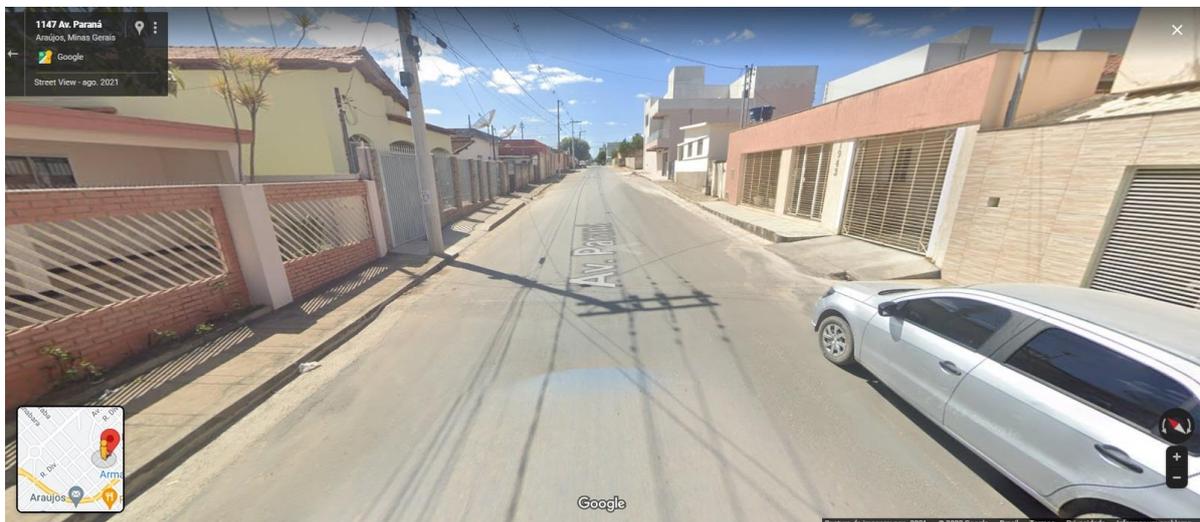
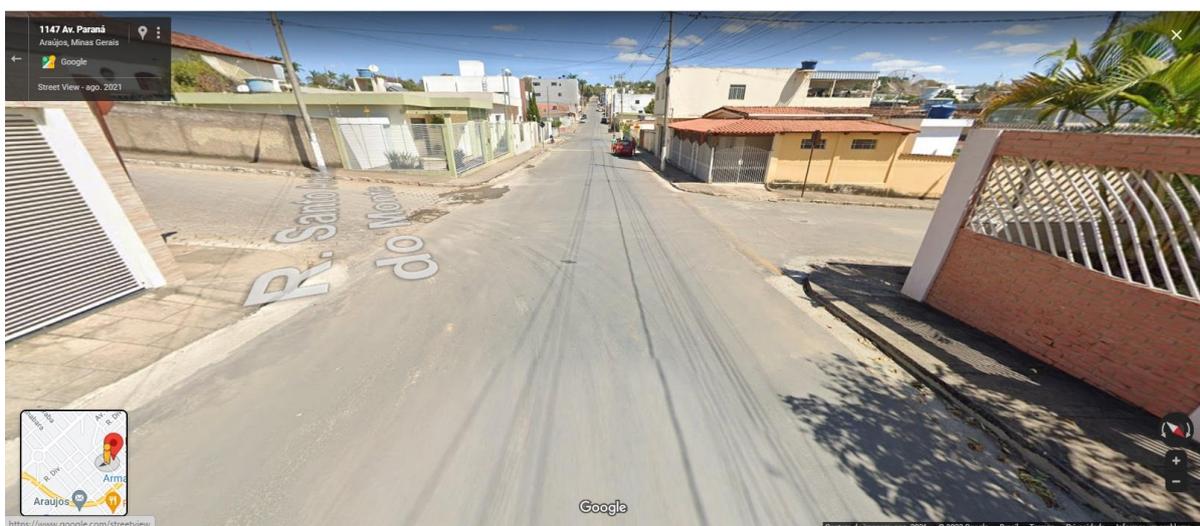
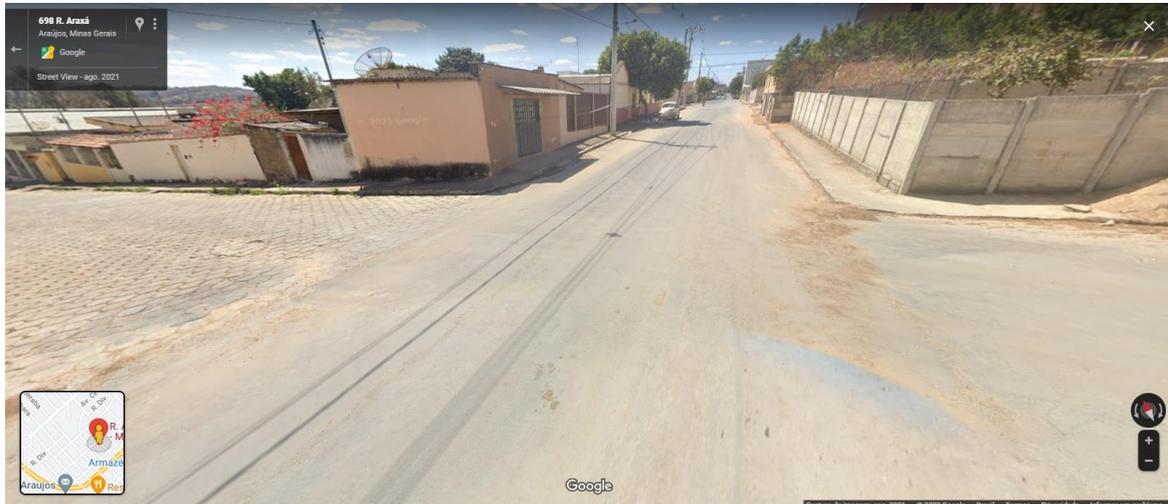
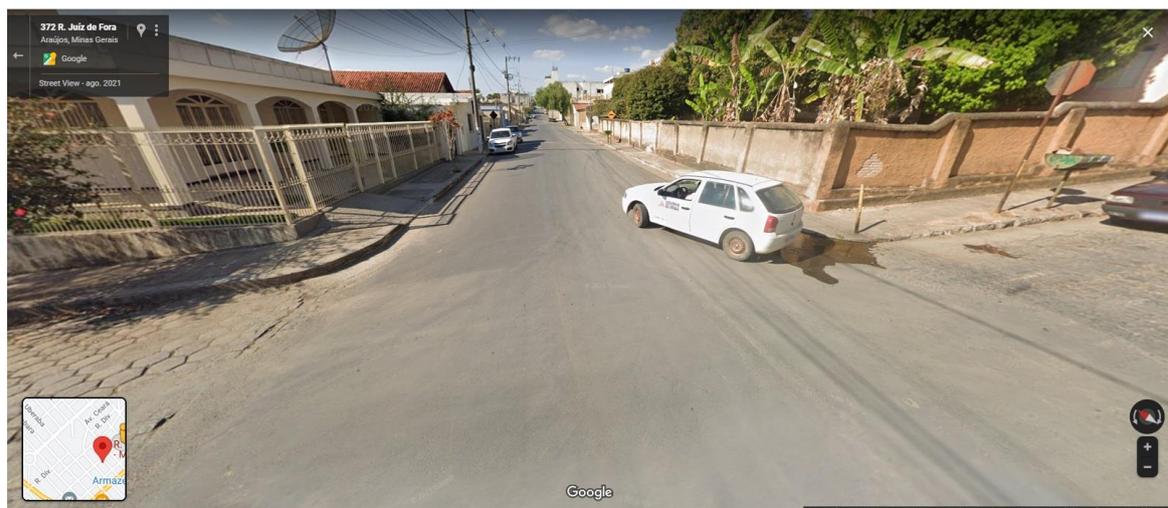
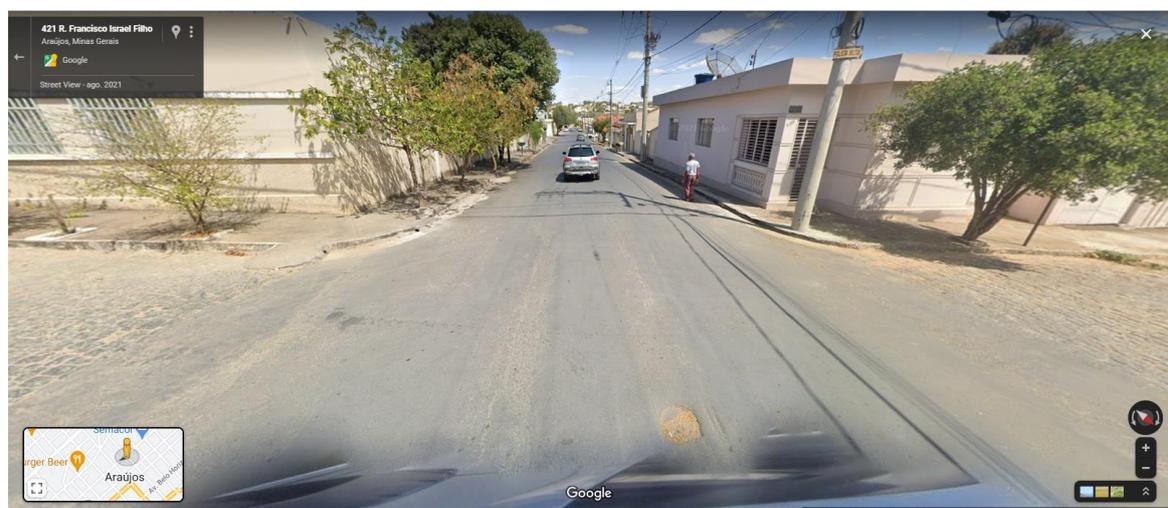
Imagem 3 – Fotos retiradas do *Google Street View* (ref. agosto de 2021/acesso em 25 de abril de 2022)

Nesta terceira percepção, a pavimentação aparenta satisfatória em alguns pontos e insatisfatória em outros, podendo ser identificado o que aparentam ser fissuras, além de um buraco que supostamente seria um poço de visita (segundo manifestação do Prefeito Municipal) mas não aparenta sê-lo.
