Referência: Intervenções emergenciais no viaduto Juquinha Braga

### **Demolição dos blocos nos apoios 09 e 10 do Viaduto Juquinha Braga**

## RELATÓRIO DE OBRAS EMERGENCIAIS EM BELO VALE– RIO PARAOPÉBA.

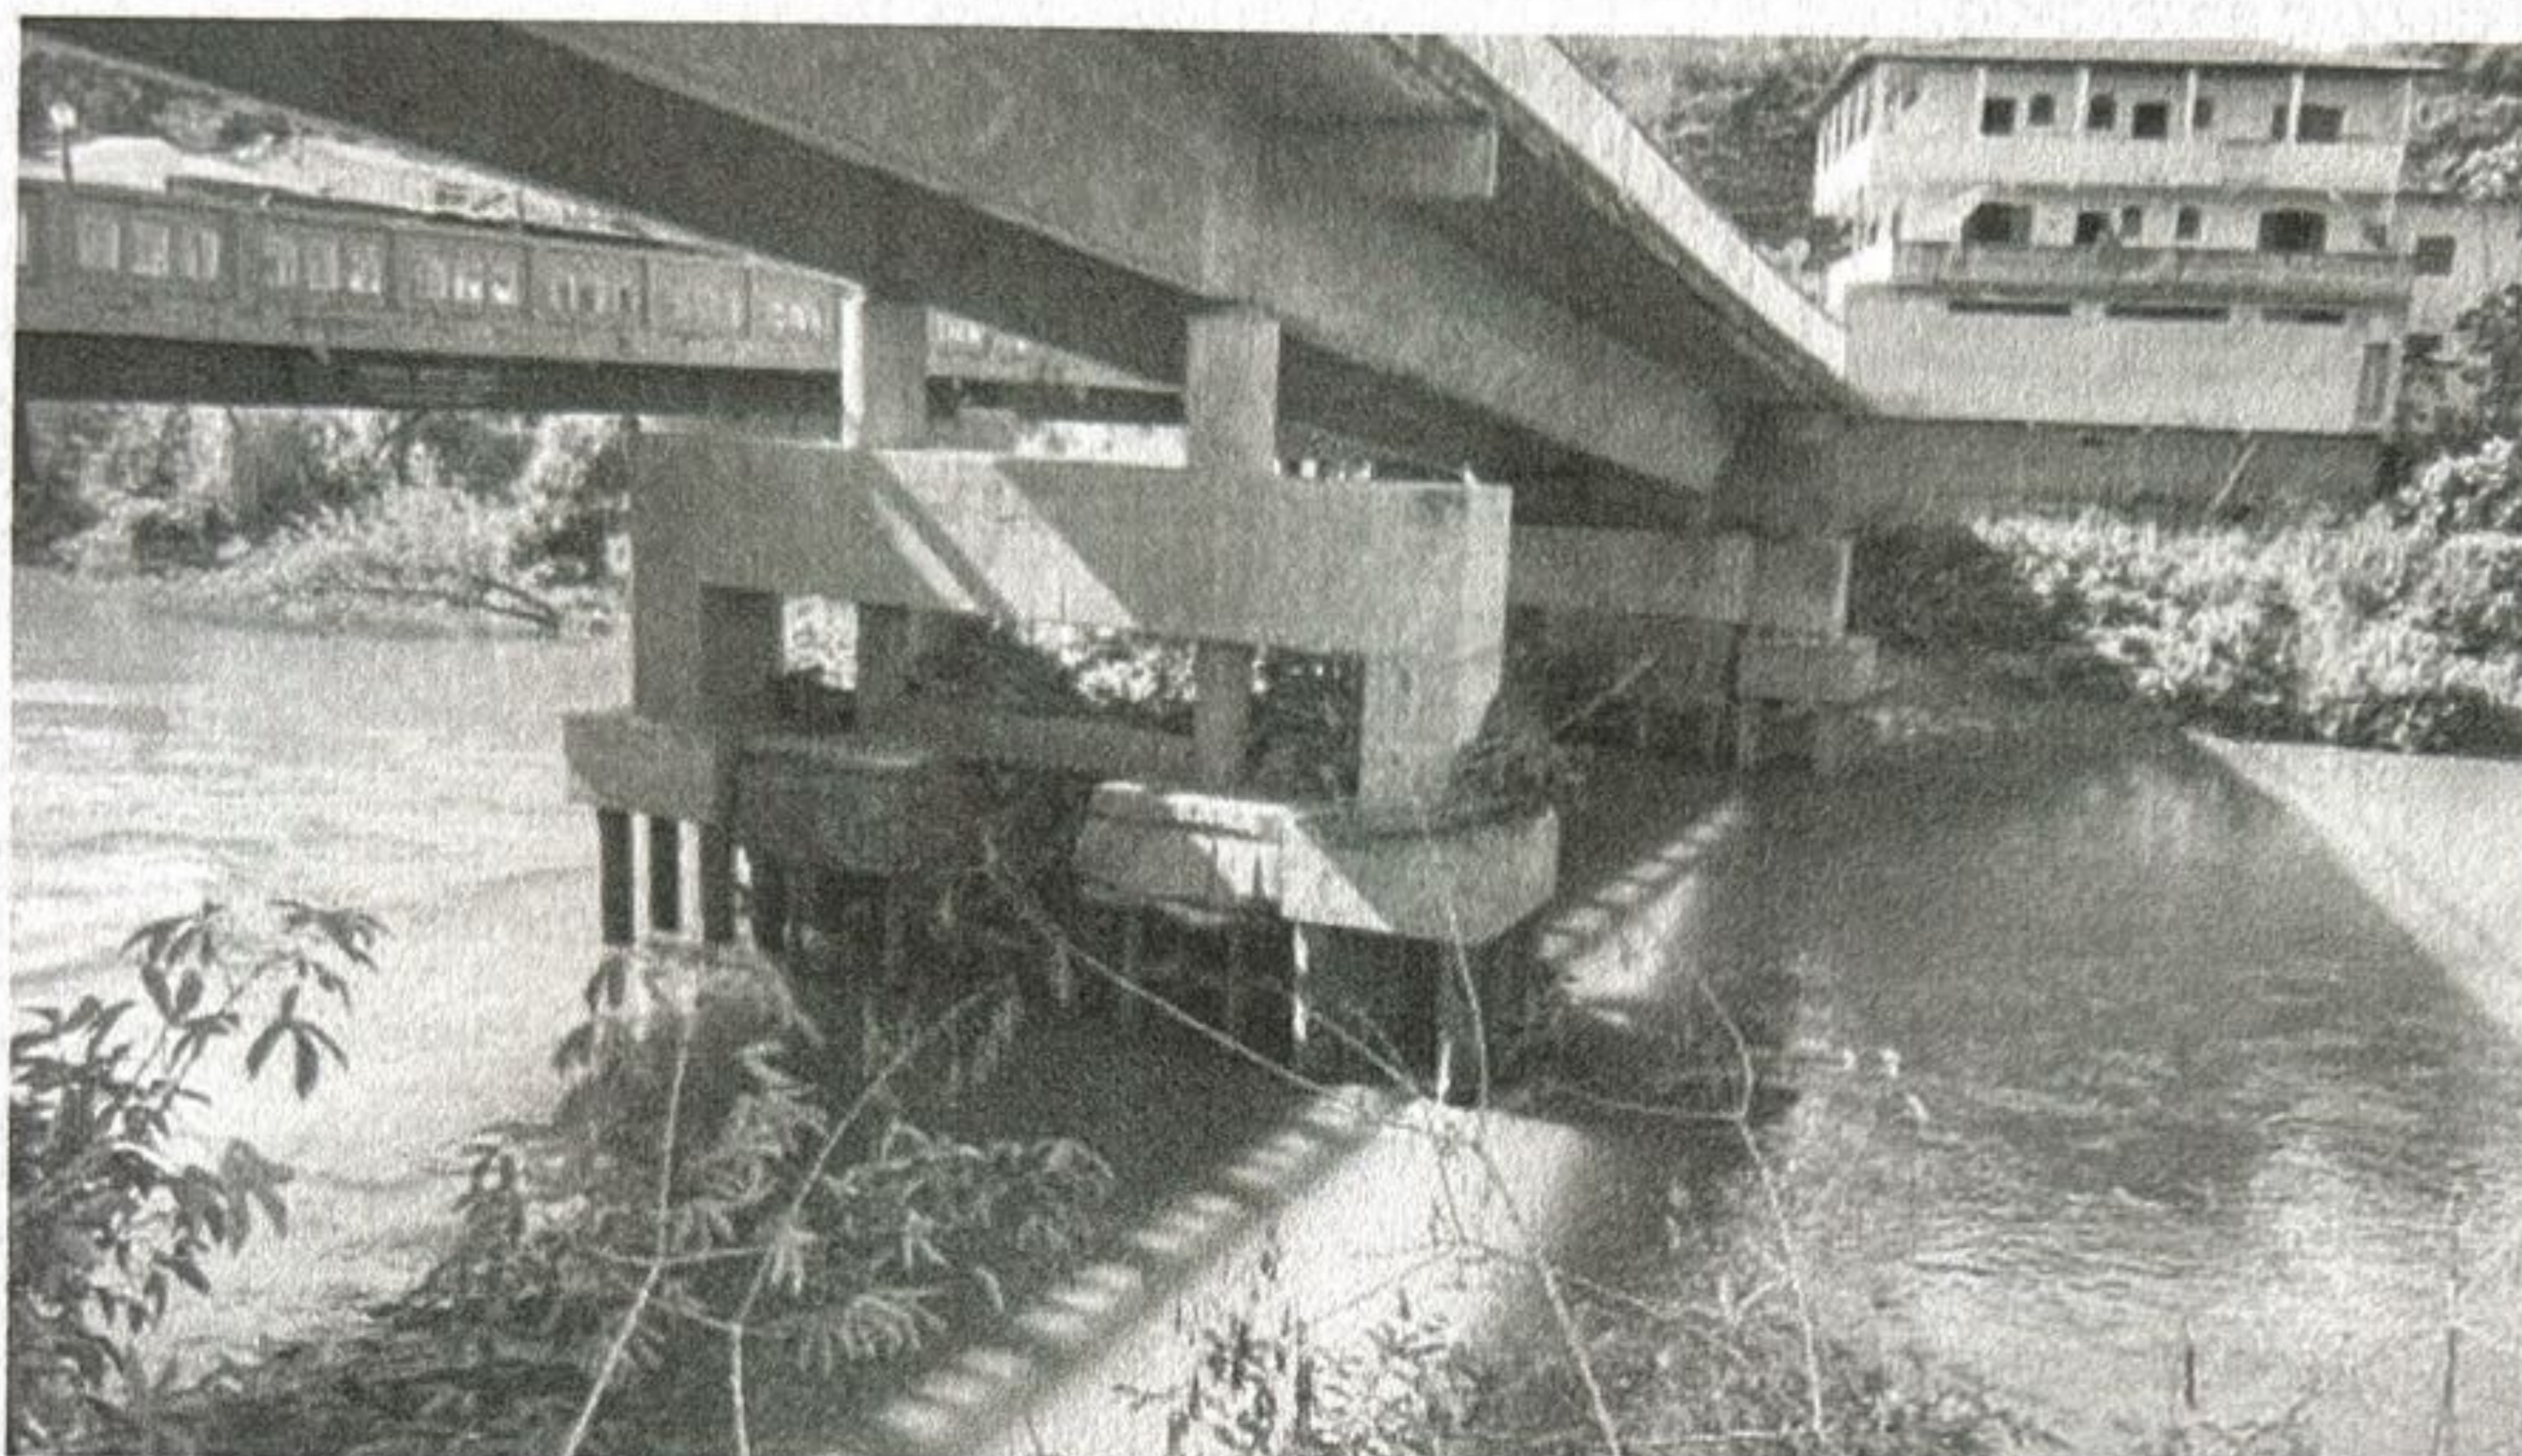
*Visão geral dos apoios reforçados do Viaduto Juquinha Braga dentro da lâmina d'água – (mai/2021)*

Com a demolição dos blocos originais nos apoios 08 e 09 do viaduto, foi projetado paredes de interligação dos blocos de reforço.

As paredes interligando os blocos de reforço possibilitará reduzir o nível de rugosidade e o nível de turbulência na região dos apoios dentro do rio.

Assim, será minimizado o acúmulo de detritos e restos carreados pela correnteza.

A construção destas paredes é ainda essencial para garantir um melhor travamento nos blocos do reforço.

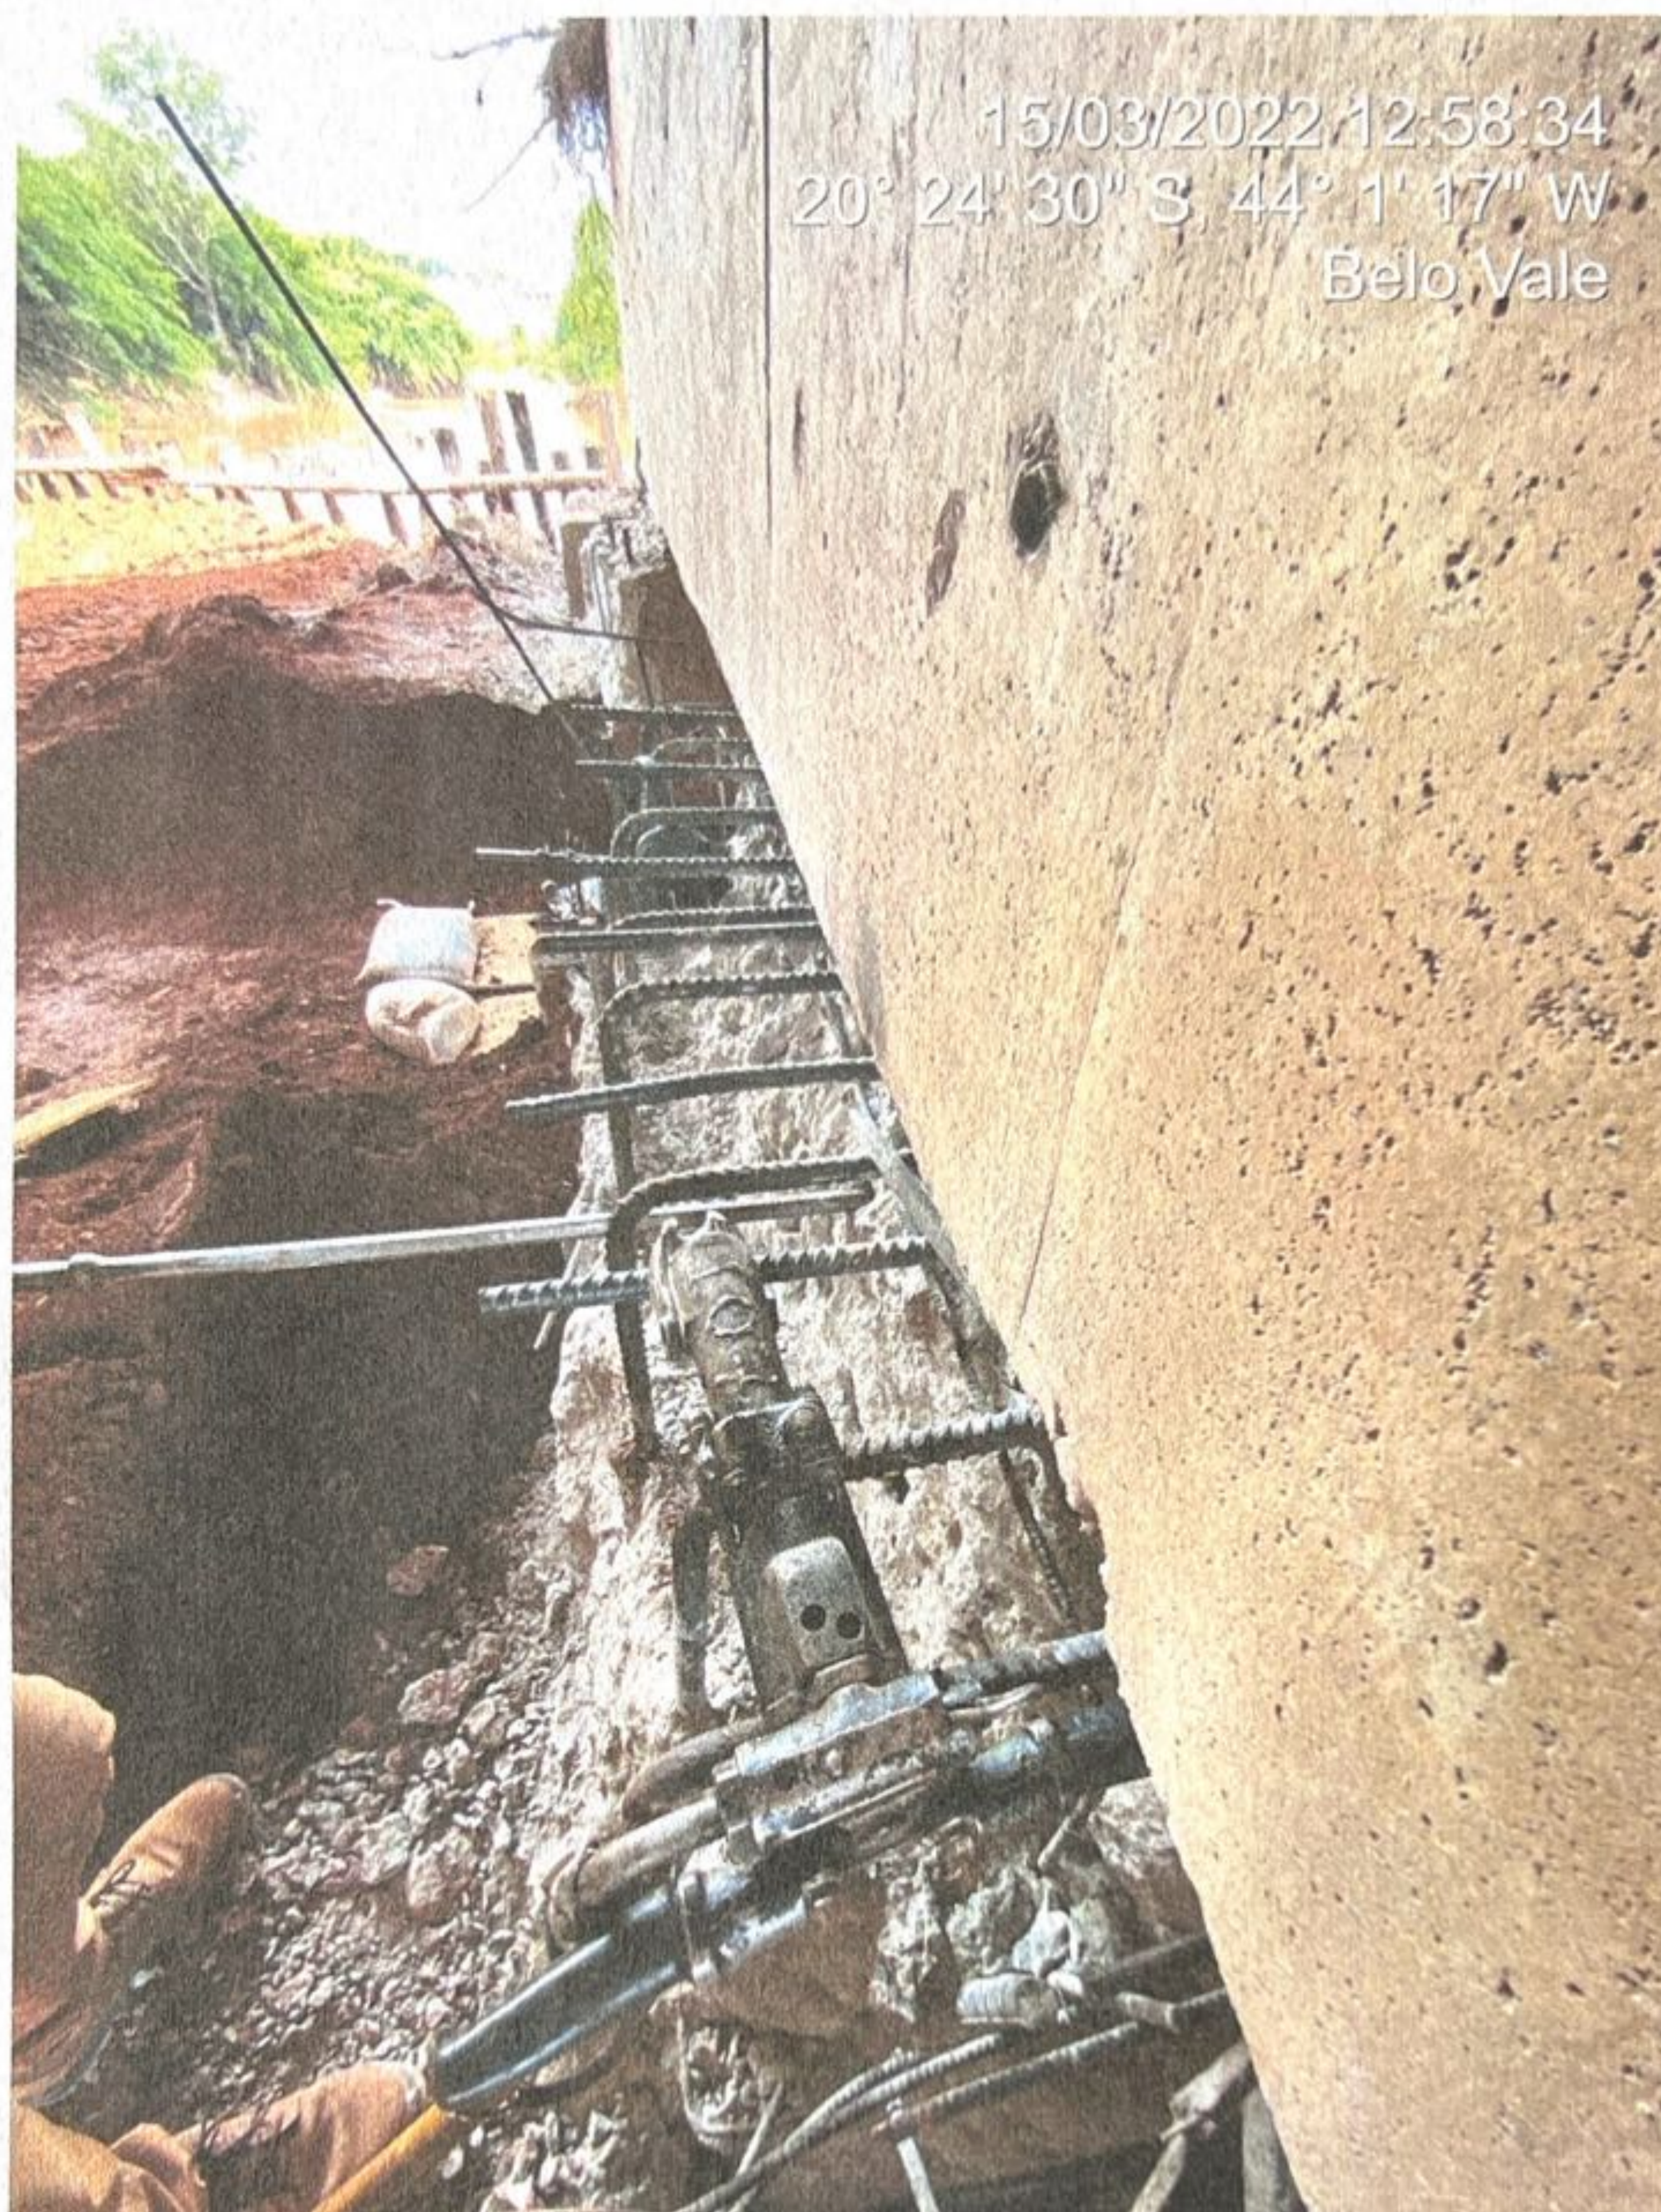
Entretanto dificuldades operacionais demonstraram, a inviabilidade técnica de remoção dos blocos existente.

A grande densidade de armação dos blocos existentes aliada a uma grande resistência do concreto existente, determinaram a impossibilidade de desmonte mesmo com a utilização de rompedor hidráulico em escavadeira e rompedores pneumáticos com compressor.

Infrutíferas tentativas possibilitaram uma demolição apenas de uma camada de 5cm nos blocos.

*Foto 1 – Detalhe da tentativa de demolição do bloco existente – (mar/2022)*

Dessa forma, foi uma nova solução alternativa com a manutenção e encamisamento dos blocos existentes originais, por meio de cintamento que os interligará aos blocos do reforço.

O novo cintamento permitirá uma superfície contínua, faceando com os blocos do reforço, sem reentrâncias e rugosidades e com baixo nível de turbulência.
