**RELATÓRIO DE INSPEÇÃO REFERENTE À APURAÇÃO DE POSSÍVEIS
IRREGULARIDADES NA EXECUÇÃO DA OBRA DE CONTENÇÃO DAS MARGENS DO
RIO PARAOPEBA REALIZADA NO MUNICÍPIO DE BELO VALE.**

Processo nº: 1.160.442

Tipo de fiscalização: Inspeção extraordinária.

Objeto da fiscalização: Execução da obra de contenção das margens do Rio Paraopeba, realizada no município de Belo Vale/MG, iniciada por meio do Contrato nº 34/2021, oriundo da Dispensa de Licitação nº 18/2021, firmado com a empresa Paineira Engenharia Ltda.

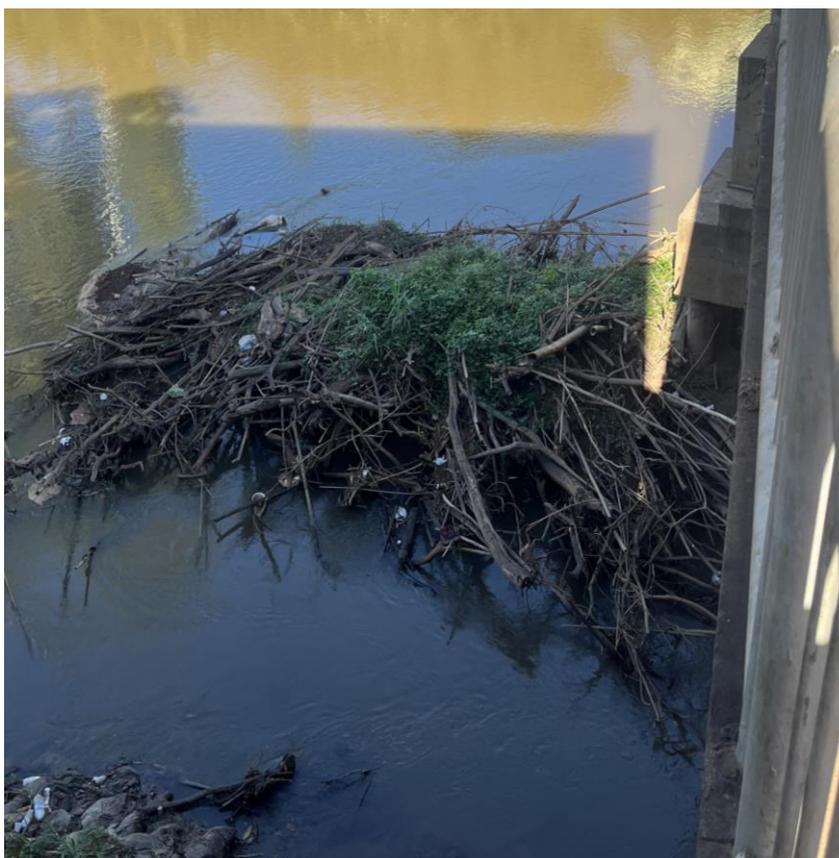
Ao inspecionar o local da obra de contenção, especificamente na região de influência da OAE, verificou-se um acúmulo exacerbado de detritos, entulhos e vegetação nas zonas dos pilares e na área de encontro do fluxo de água com a estrutura da ponte que fica sobre o Rio Paraopeba. As imagens a seguir ilustram a situação descrita:

Foto 1 – Acúmulo de resíduos no leito do Rio Paraopeba próximo à ponte

Nesse contexto, considerando que a situação descrita configura risco para a preservação das encostas, devido ao aumento do processo erosivo nas margens, e intensifica o perigo de desmoronamento das edificações presentes no local, entende-se pela necessidade de limpeza do curso de água na área de influência da obra de arte especial, de modo a remover todo o material indevidamente acumulado na região, a fim de conservar a área hidráulica livre e retirar os resíduos que impeçam o percurso regular da água.

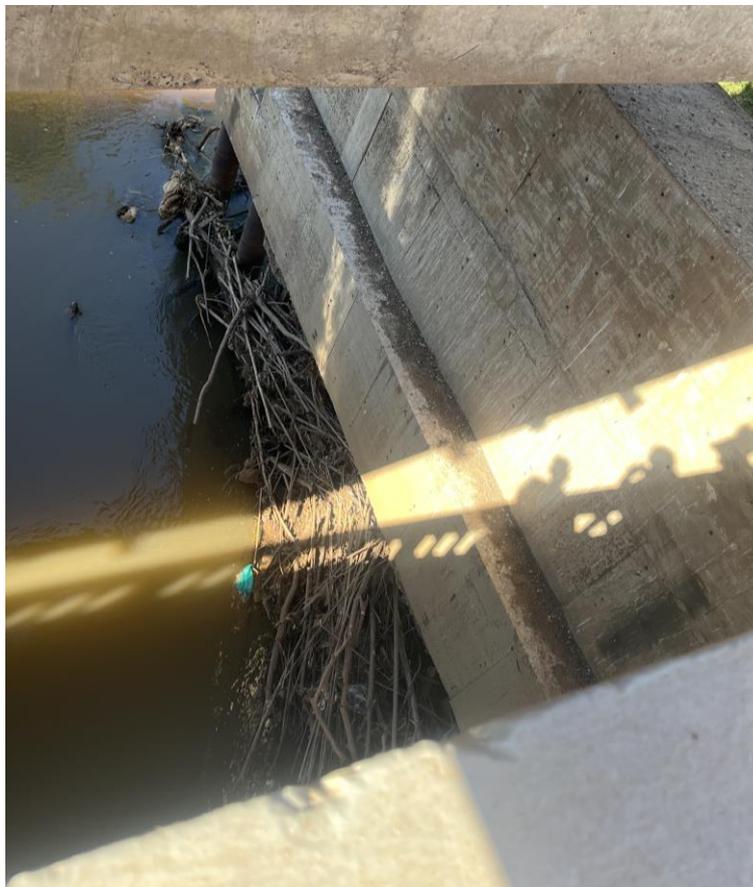
Foto 2 – Material orgânico acumulado no leito do rio próximo à ponte

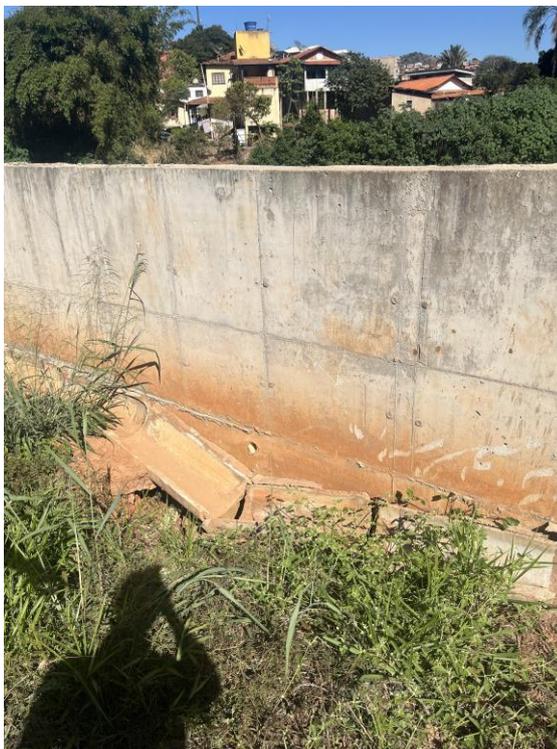
acúmulo de resíduos e vegetação e quanto à existência de trecho com danos na estrutura da canaleta, o que compromete a sua funcionalidade. As imagens a seguir ilustram os problemas identificados na inspeção *in loco* realizada, confira-se:

Foto 3 – Canaleta com ruptura e interrupção de fluxo

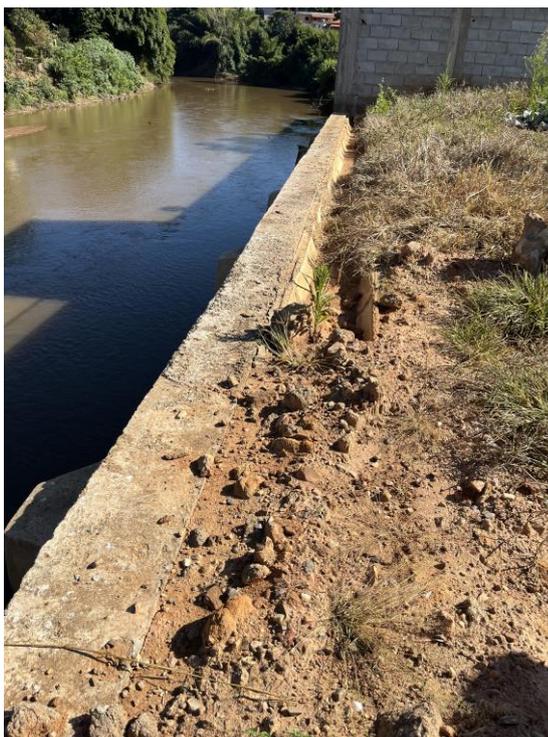
Foto 4 – Canaleta obstruída pela vegetação e acúmulo de resíduos

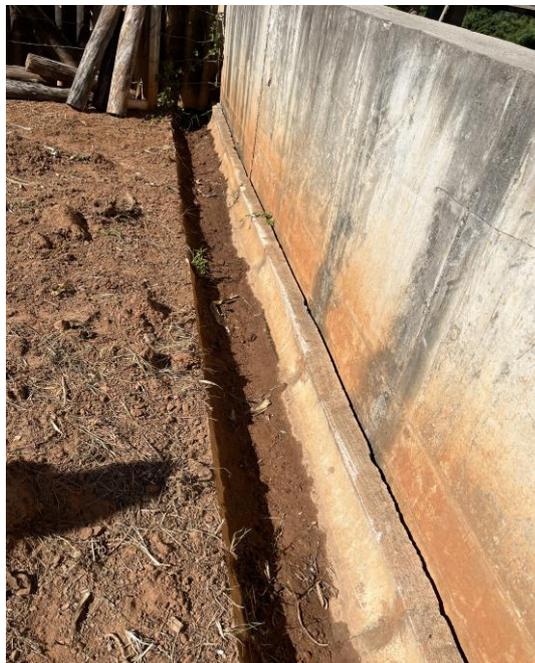
Foto 5 – Canaleta obstruída pela vegetação e acúmulo de resíduos

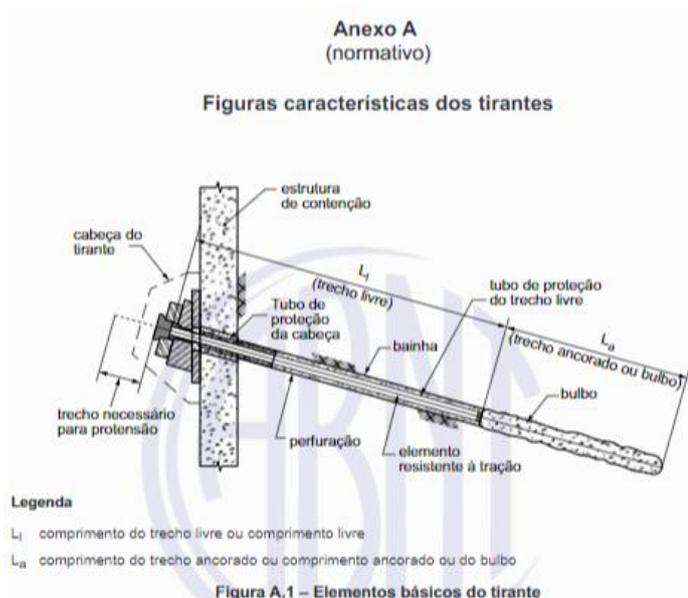
Conforme definição disposta na norma técnica ABNT NBR 5629:2018 – “Tirantes ancorados no terreno – Projeto e execução”, o tirante é o dispositivo capaz de transmitir esforços ativos de tração distribuídos a uma região estável do terreno, sendo constituído de cabeça, trecho livre e trecho ancorado (ou bulbo). A cabeça do tirante é o dispositivo de transferência da carga do tirante, que é transmitido ao terreno pelo trecho ancorado e deve ser dimensionado para permitir a aplicação dos esforços ao tirante de forma adequada. Normalmente, é coberto por um capacete de concreto. A imagem reproduzida da mencionada norma ilustra os elementos descritos, conforme segue:

Figura 8: Elementos característicos dos tirantes

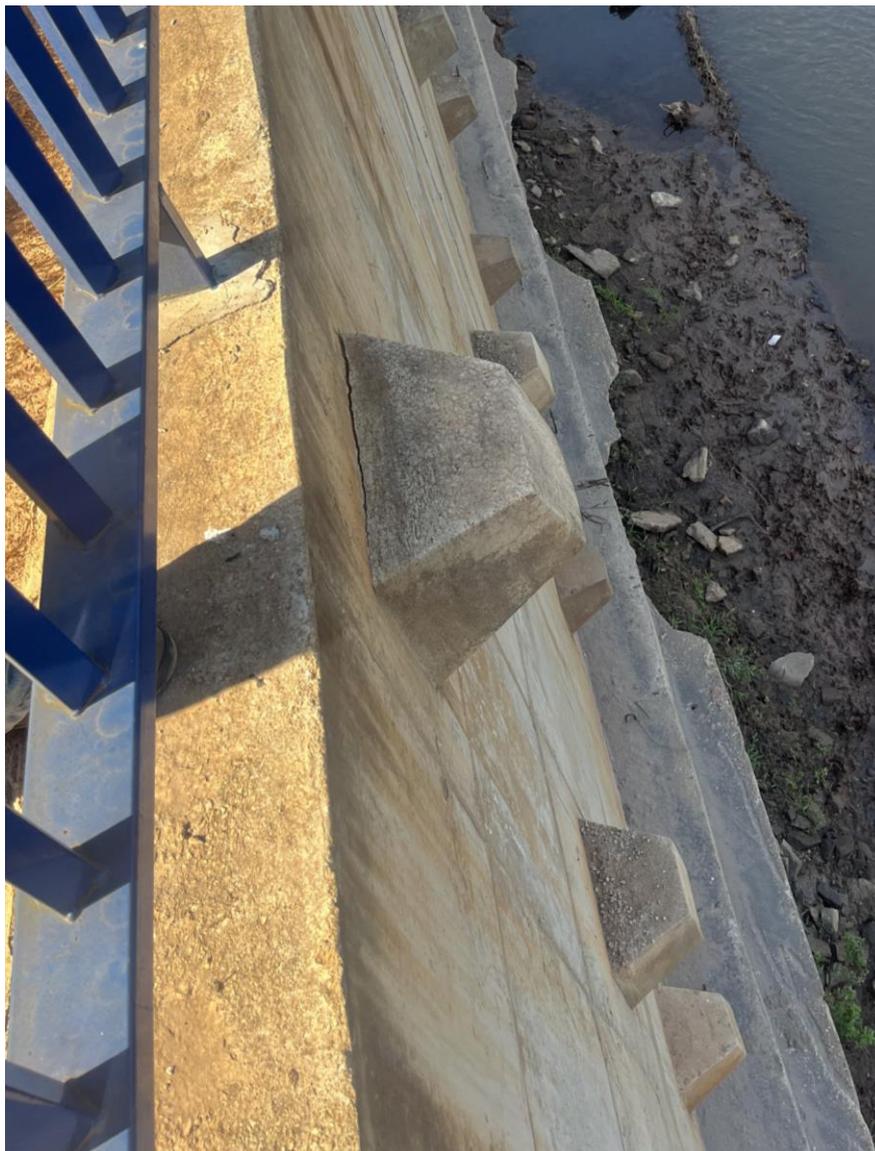
Ocorre que, durante a inspeção *in loco*, a equipe identificou uma fissura expressiva em um dos tirantes que está situado na parte superior da cortina de contenção, na região compreendida pelo segundo lote que foi contido pela estrutura. A imagem a seguir ilustra a situação descrita:

Foto 6 – Fissura identificada na parte superior de tirante da cortina atirantada.

Nesse contexto, destaca-se que as principais patologias presentes em cortinas atirantadas encontram-se nos tirantes, devido à função que eles exercem, conforme já detalhado nesta análise. Essas anomalias são de alta gravidade, considerando-se que a capacidade portante da cortina pode ser afetada, uma vez que a falha de um elemento pode ocasionar

O principal problema decorrente da existência de fissura no capacete do tirante é a sua relação com o processo de corrosão dos elementos estruturais metálicos que atuam na contenção do solo. Tal corrosão é uma das principais manifestações patológicas nas cortinas atirantadas e, por isso, deve haver uma adequada proteção anticorrosiva, cuja função é o cobrimento com concreto da parte que envolve a cabeça do tirante. Por meio da fissura, essa proteção fica comprometida e o elemento estrutural fica vulnerável à ação da água do solo, que acelera o processo de corrosão e encurta a sua vida útil.

Desse modo, ainda que a patologia detectada venha a ser considerada pelo responsável técnico da obra/Prefeitura Municipal como inexpressiva nessa fase inicial, em face de eventual risco de ruptura da estrutura, o reparo e a monitorização contínua são cruciais para identificar qualquer sinal de aumento da deterioração dos tirantes ao longo do tempo e para garantir a segurança a longo prazo da obra.

Além do manual do proprietário, a norma prevê que as inspeções periódicas devem ser anuais e feitas por meio de profissional habilitado, para verificação de eventuais anomalias na estrutura e na cabeça dos tirantes permanentes, incluindo, entre outros, integridade da cabeça, possíveis trincas, infiltrações, deslocamentos ou outras patologias. No caso de constatação de patologias, podem ser especificadas metodologias e procedimentos adicionais de controles, instalação de instrumentação, verificação de carga, bem como redução da periodicidade de acompanhamentos. Os reparos necessários devem, ainda, ser objeto de relatório ou projeto específico.

Por todo o exposto, conclui-se pela irregularidade em face da existência de patologia relativa à fissura do capacete de concreto da cabeça do tirante, o que tem o condão de acelerar o processo de corrosão da parte estrutural metálica do elemento de contenção e comprometer significativamente a sua vida útil. Dessa forma, entende-se que o reparo é necessário, bem como a monitorização contínua da estrutura é crucial para identificar qualquer sinal de aumento da deterioração dos tirantes ao longo do tempo e para garantir a segurança a longo prazo da obra. Sugere-se, ainda, a emissão de recomendação para que se cumpra a orientação das normas técnicas pertinentes, no sentido de se elaborar programa de manutenção periódica e preventiva que inclua a realização de inspeções técnicas periódicas por profissional habilitado, no mínimo, anualmente.

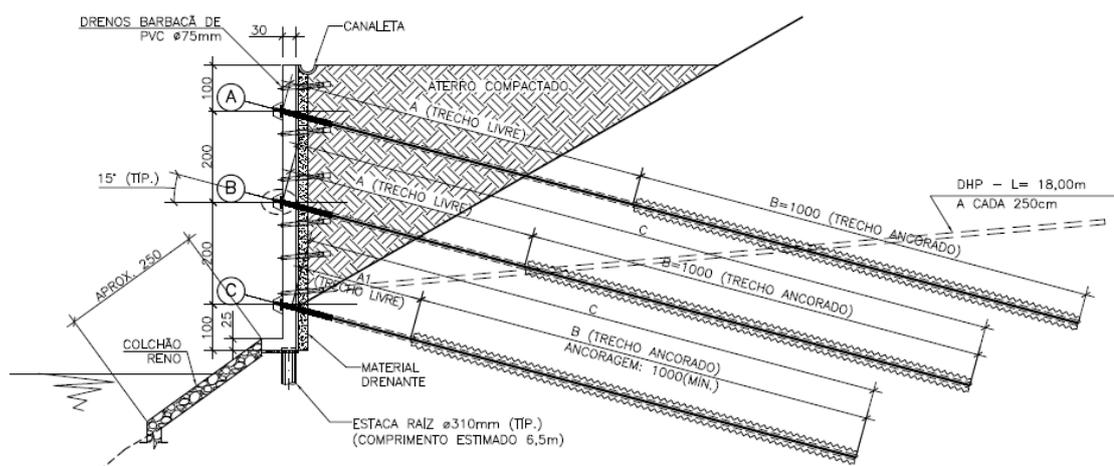
Conforme consta nos projetos da obra de contenção do Rio Paraopeba, em especial, no anteprojeto da obra emergencial¹⁰, cuja elaboração foi de responsabilidade da Objetiva Projetos e Serviços, e no *as built*¹¹, produzido pela empresa Paineira Engenharia Ltda. (em parceria com a Ceprol Consultoria e Engenharia de Projetos Ltda.), a cortina atirantada deve ser provida de um colchão reno em sua região inferior. Veja-se:

Figura 9: Seção transversal típica da cortina atirantada prevista no anteprojeto

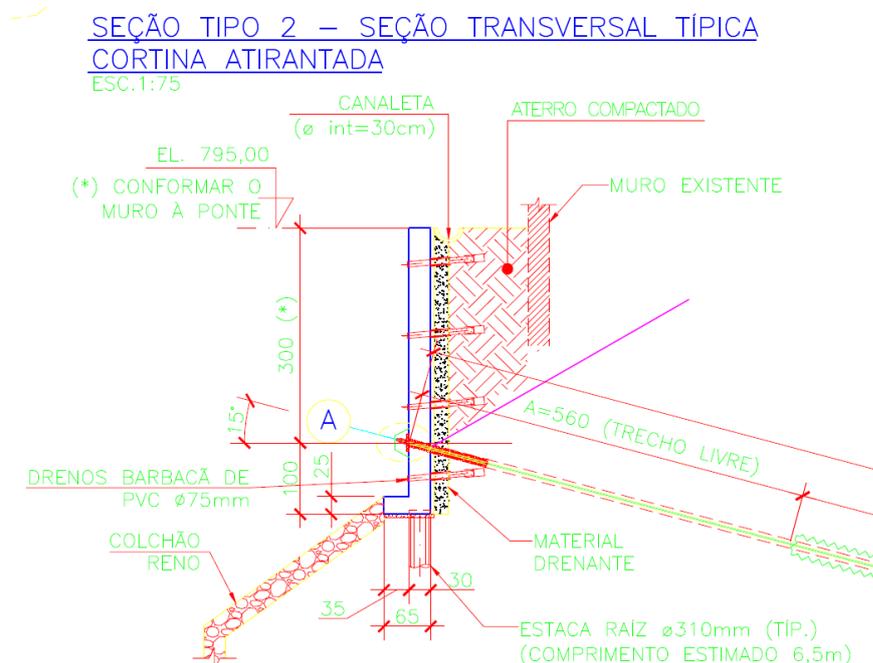
Figura 10: Seção transversal típica da cortina atirantada prevista no *as built* da obra emergencial

O colchão reno previsto no projeto é uma estrutura metálica, em forma de paralelepípedo, caracterizado por sua pequena espessura e grande área, produzido com malha hexagonal metálica de dupla torção e preenchidos com pedras. Por conta de sua flexibilidade e pequena espessura, além de ser um elemento drenante e armado, é um elemento indicado na construção de revestimentos para canais, proteção de apoios a pontes, barragens de solo e revestimento de margens de rio. Sua principal função é o controle de erosão hídrica, com a proteção das margens do rio em face da ação da água, pois contribui para a redução da energia das águas do efluente sobre a encosta.

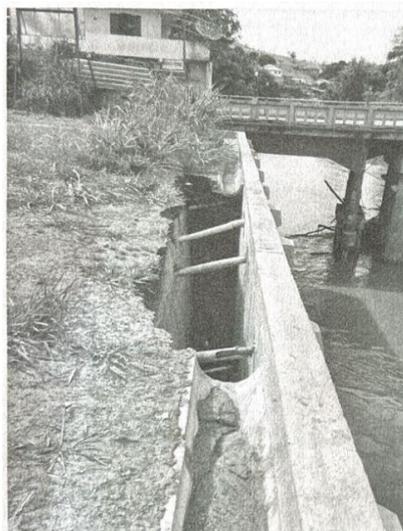
Em suma, o colchão reno havia sido danificado e, somado a isso, houve o carregamento do material do aterro posicionado junto ao tardo¹³ de alguns trechos situados no início da contenção, com extensão aproximada de 25 metros, notadamente, no trecho coincidente com o muro antigo e remanescente de blocos. A seguir, tem-se a reprodução da foto constante no documento da CEPROL, que ilustra a situação descrita:

Foto 7 – Material do aterro carregado no tardo¹³ da cortina atirantada

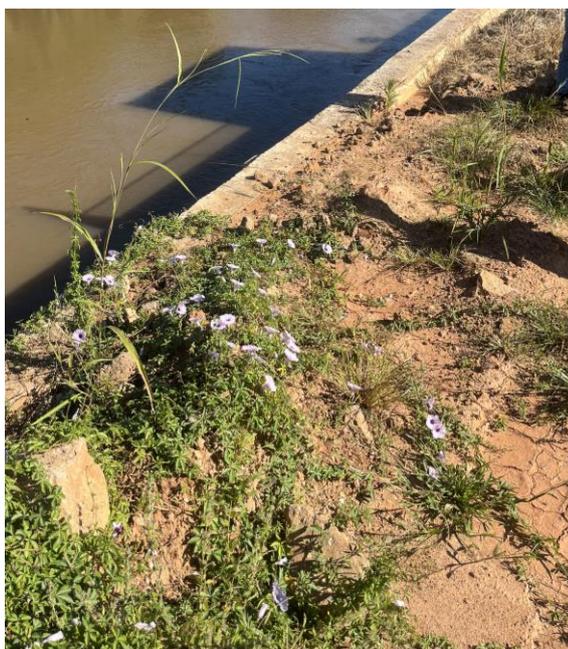
Na visita *in loco*, a equipe de inspeção encaminhou-se aos locais em que foram realizadas as intervenções, com o preenchimento do espaço com pedra rachão arrumada, e não foram encontrados indícios de que a solução técnica adotada não tenha resolvido o problema, uma vez que a área não demonstrou, de agosto de 2023 até a data da inspeção (14/05/2024), indicação de carreamento do material do aterro posicionado entre o muro antigo e o tardoiz da cortina atirantada executada. Veja-se:

Foto 8 – Região do aterro em que houve a intervenção posterior com pedra rachão arrumada

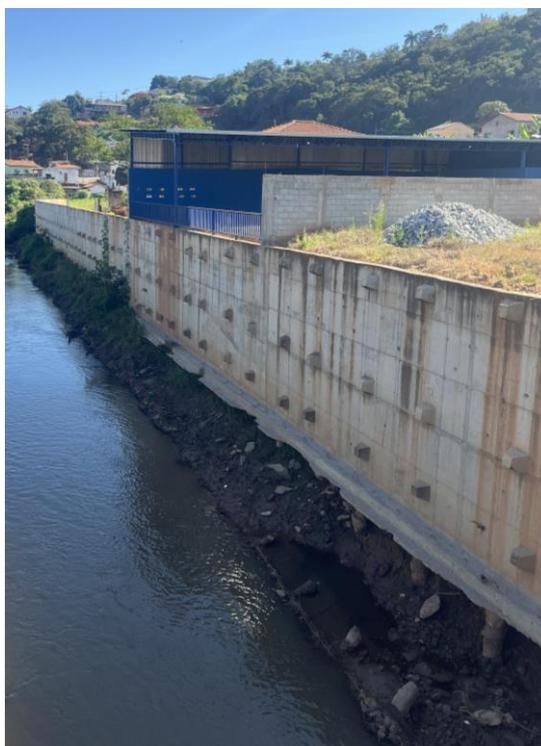
Por outro lado, por meio da inspeção *in loco*, verificou-se que o colchão reno continua apresentando avarias que prejudicam o seu funcionamento e o impede de executar a função para o qual foi projetado. Essa situação, aliada ao fato de que não houve qualquer tipo de menção de intervenções no laudo da empresa responsável pela obra, comprovam que não houve refazimento ou reparo na estrutura referente ao colchão reno da cortina atirantada.

As imagens a seguir, registradas pela equipe de inspeção na visita à obra, retratam os problemas identificados na estrutura do colchão reno que foi projetado para a estrutura e ilustram a exposição indevida da fundação, conforme descrito nesta análise:

Foto 9 – Vista lateral da cortina atirantada com colchão reno danificado e fundação exposta

Dessa forma, conclui-se pela existência de irregularidade em face dos danos existentes na camada drenante de colchão reno, cujas condições atuais a impedem de atingir sua finalidade projetada, pois deixa a fundação da cortina atirantada exposta à ação direta da água do leito do rio, o que enseja o seu reparo. O dano resultante da perda dos serviços executados referentes ao colchão reno soma R\$ 106.185,00, correspondente ao valor medido e pago para o item da planilha contratual no período entre junho e setembro de 2022, vez que a maior parte da estrutura foi totalmente danificada e o trecho que restou não consegue exercer sua função por ter tido sua amarra com o muro rompida.

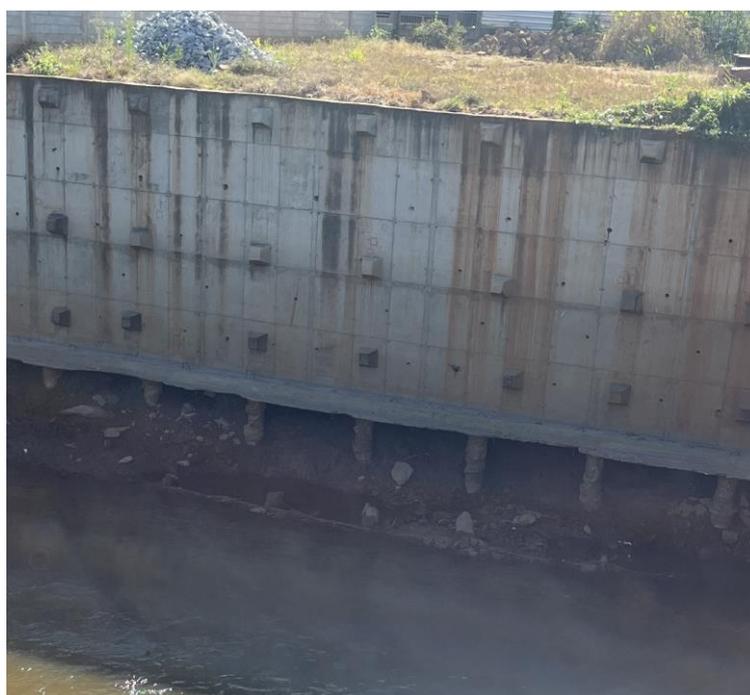
Foto 10 – Colchão reno danificado e fundação exposta

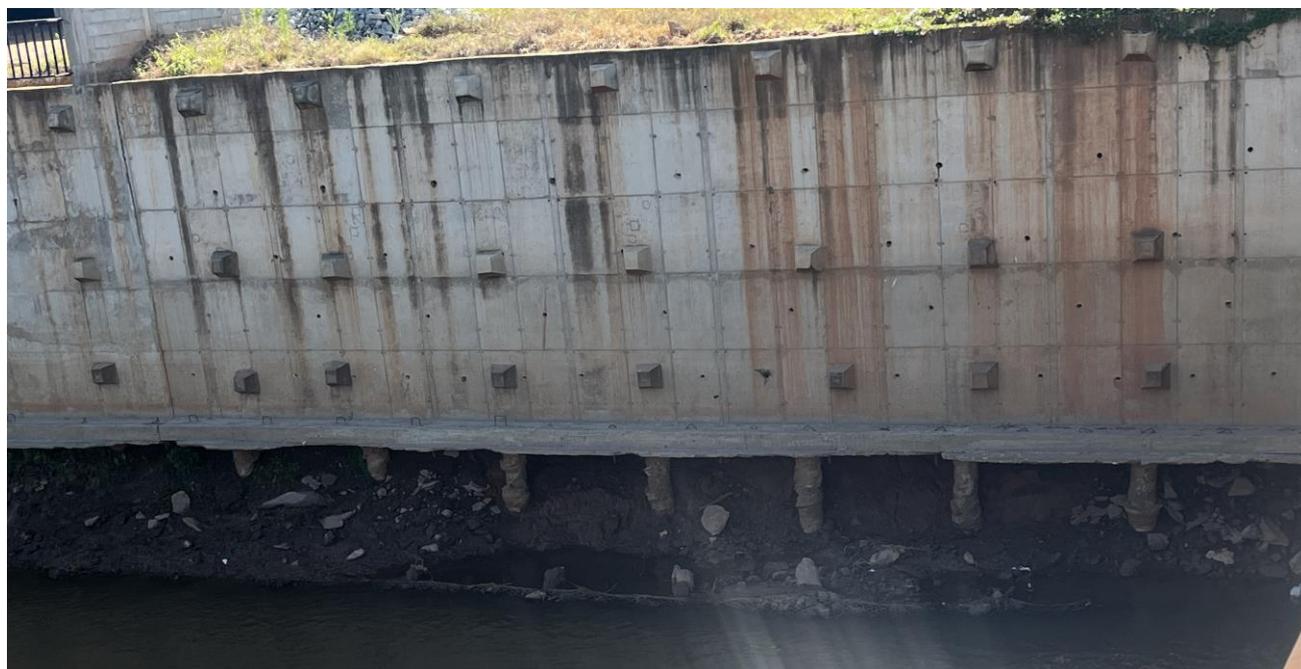
Foto 11 – Colchão reno danificado e fundação exposta

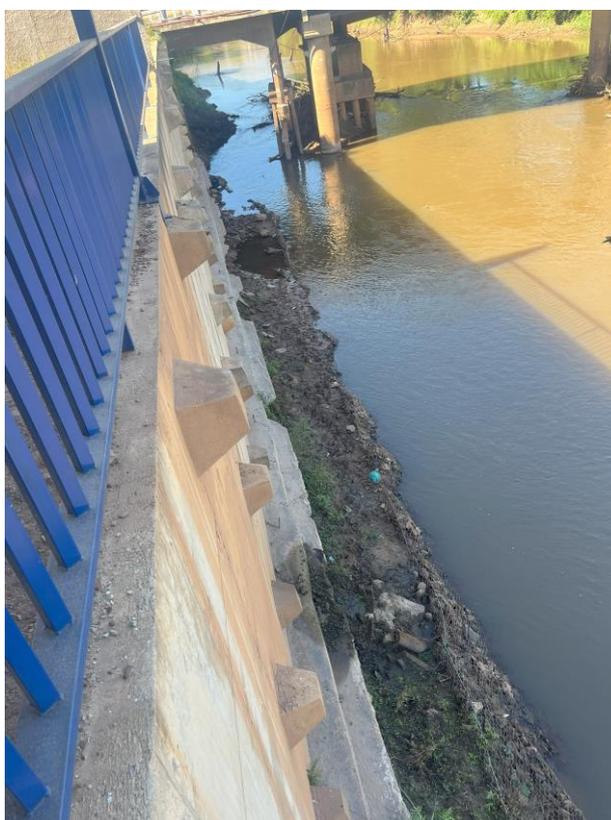
Foto 12 – Vista superior da cortina atirantada com colchão reno danificado
