**Processo n. 1.160.442**

**PAINEIRA ENGENHARIA LTDA.**, empresa com sede na Alameda do Ipê, 620, 6º andar, Vale do Sereno, Nova Lima - MG, CEP:- 34006-042, CNPJ 19.166511/000106 vem, respeitosamente, apresentar defesa que lhe cabe frente aos fatos apurados na Inspeção Extraordinária que lhe dizem respeito, nos autos em epígrafe, conforme a seguir descrito:

## **RELATÓRIO DAS INTERVENÇÕES ALTERNATIVAS PARA CONTENÇÃO EM BELO VALE– RIO PARAÓPEBA.**

O objetivo desta instrução relatar as soluções adotadas para contenção em cortina cortinas atirantadas, executadas na margem direita do Rio Paraopeba em Belo Vale – MG, e justificar as soluções alternativas implantadas em função das novas condições hídricas.

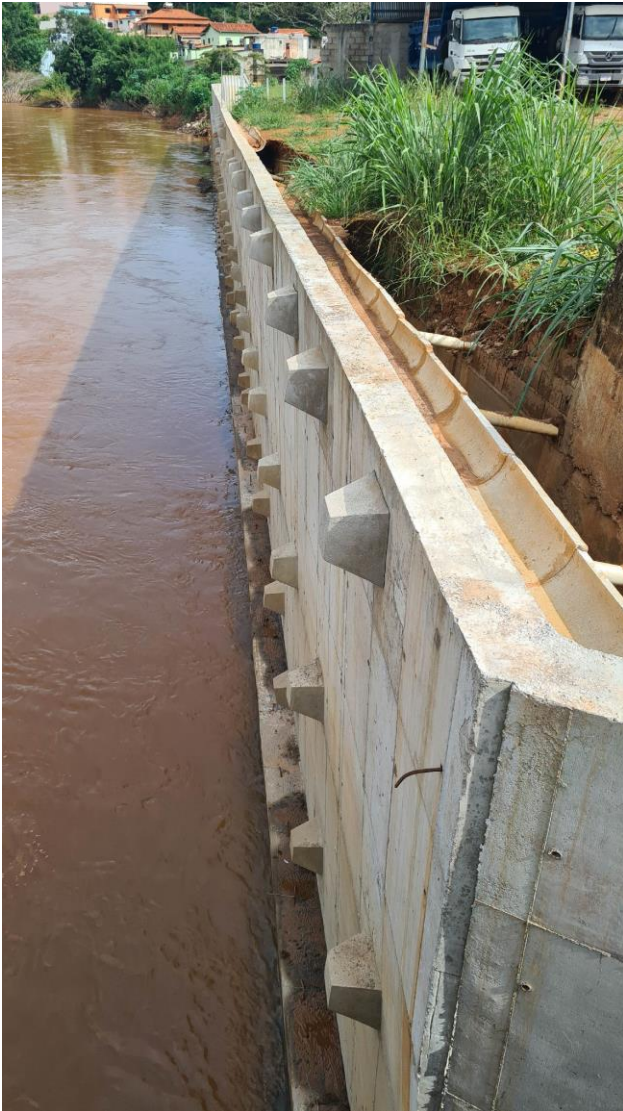
*Foto 1 – Vista frontal no início da Contenção*

A chuvas e o aumento do nível rio, ocorridas em novembro de 2023, conforme pode ser parcialmente observado na foto 01, determinou um comportamento atípico e inusitado, que culminou com o carreamento do material do aterro posicionado junto ao tardo de alguns trechos situados no início da contenção, com extensão aproximada de 25 metros, notadamente no trecho coincidente com um muro remanescente de blocos (foto 2).

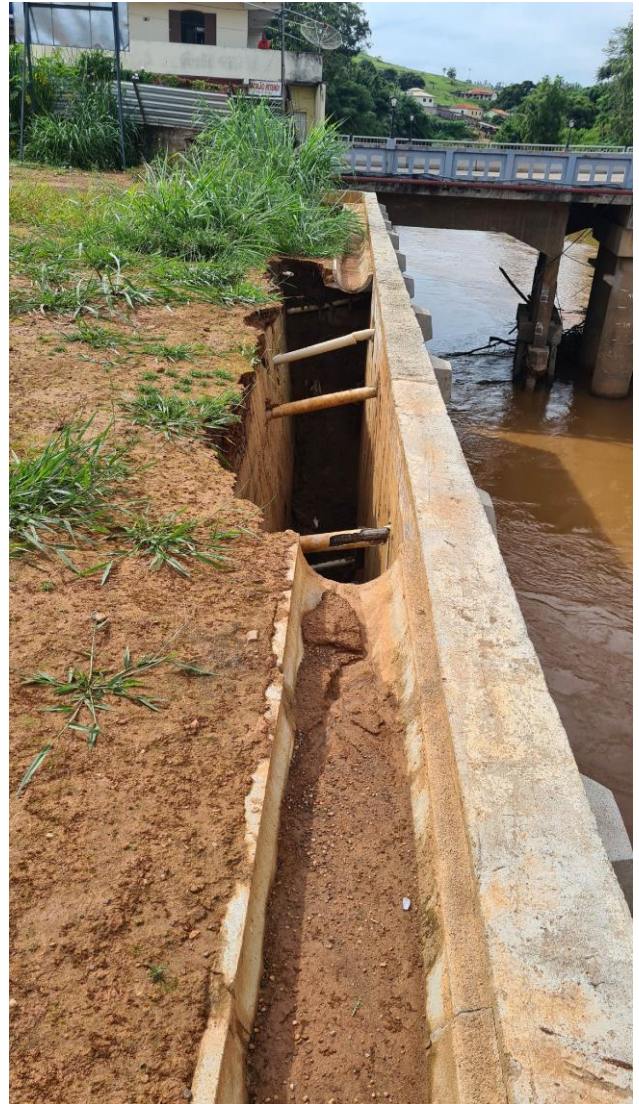
*Foto 2- Erosão no trecho inicial da contenção, no trecho da contenção existente*

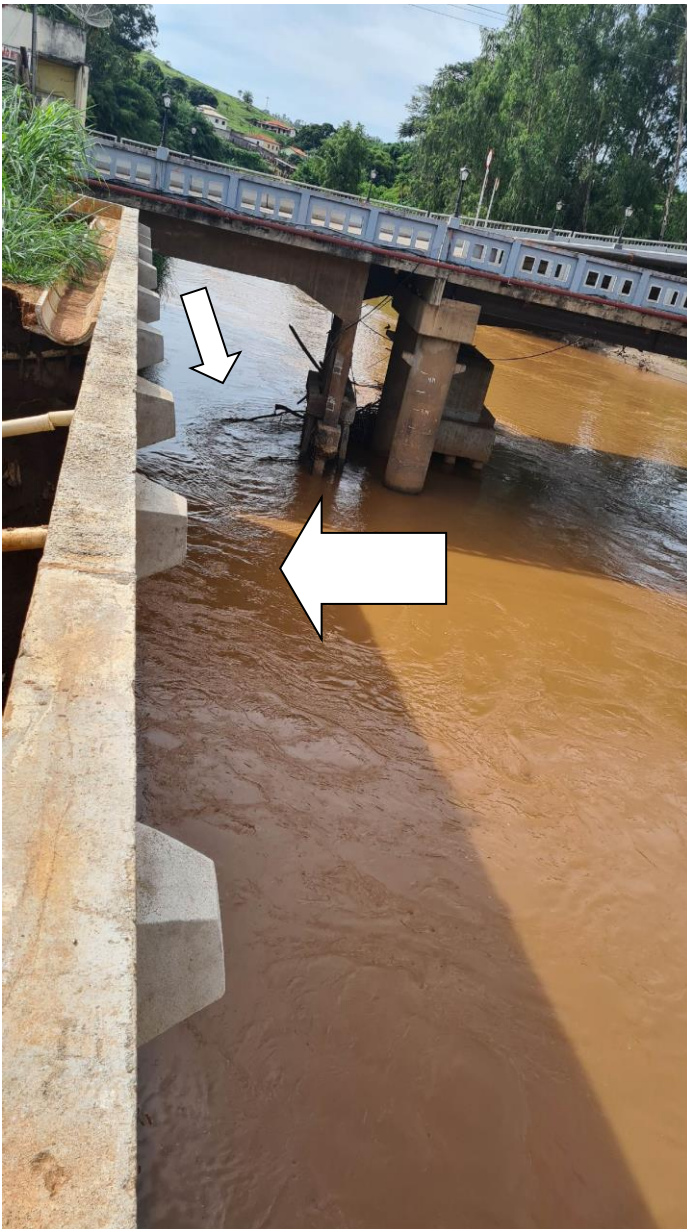
Entretanto, com a ação de melhoria da vazão do rio, limpeza e desassoreamento do vão inicial das OAES situadas à montante, verificou-se a formação de vórtex de água, direcionado para o início da contenção.

*Foto 3 – Vórtex formado a partir da limpeza do apoio e do desassoreamento do vão inicial sob as OAES*

Esse direcionamento exatamente para o pé do início da contenção, determinou que a força da ação do rio desestabilizasse a proteção do colchão drenante.

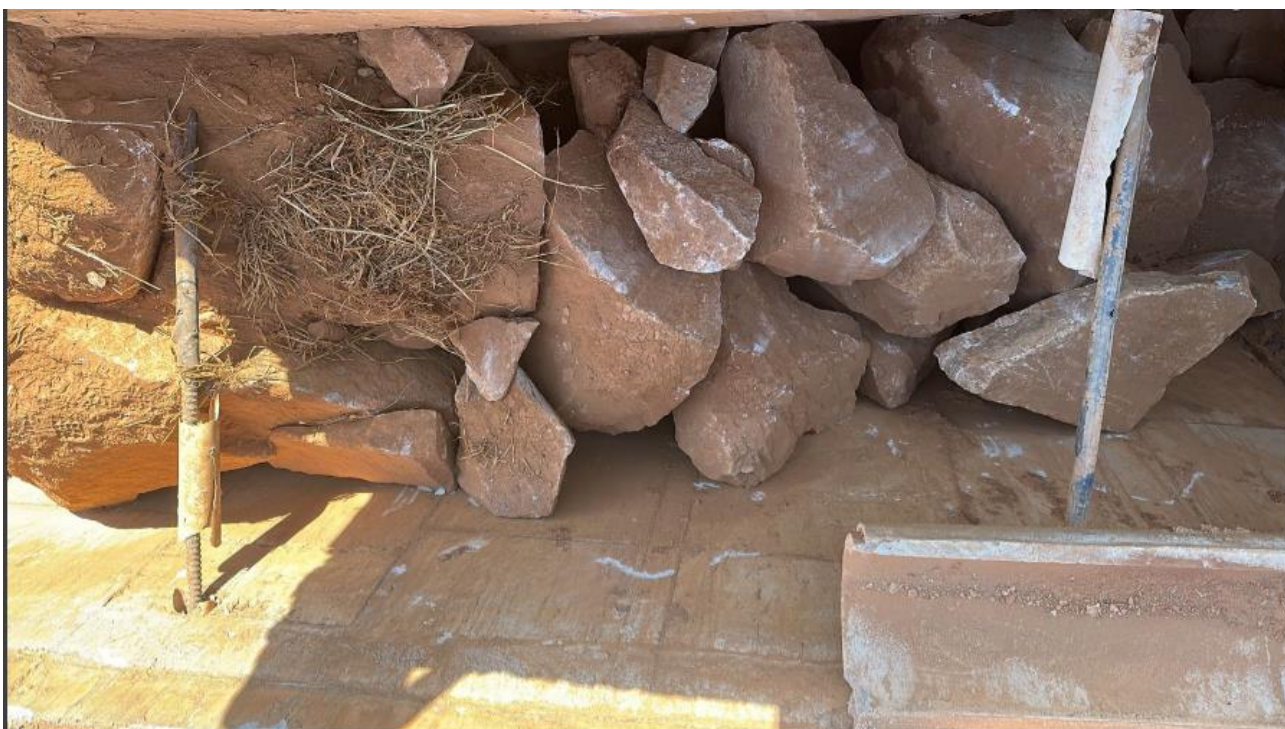
*Foto 4 – Recuperação taludoz com pedra rachão arrumada*

- 1) Retirada de todo material desagregado na região do tardoz do muro atirantado;
- 2) Disposição de pedra rachão arrumada, manualmente, preservando os tirantes existentes em todo tardoz da região afetada, entre a cortina Atirantada e o muro existente espaço (foto 4);
- 3) Proteção da camada sobrejacente em pedra rachão, com manta geotêxtil (foto 5);
- 4) Compactação manual da camada superficial do terrapleno (foto 6);
- 5) Colocação de canaleta meia cana, para captação e condução da drenagem superficial (foto 7);

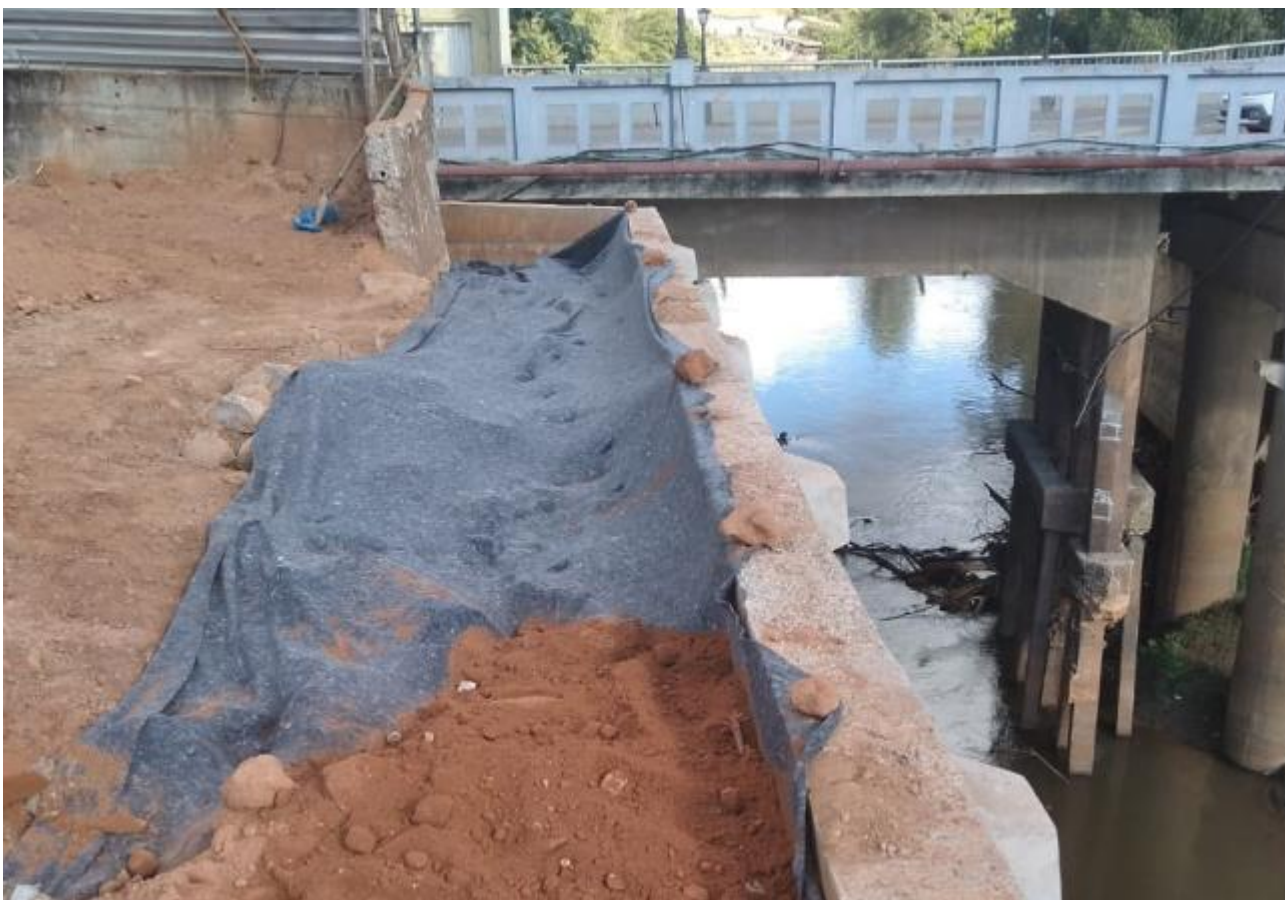
*Foto 5 - Proteção com manta geotêxtil*

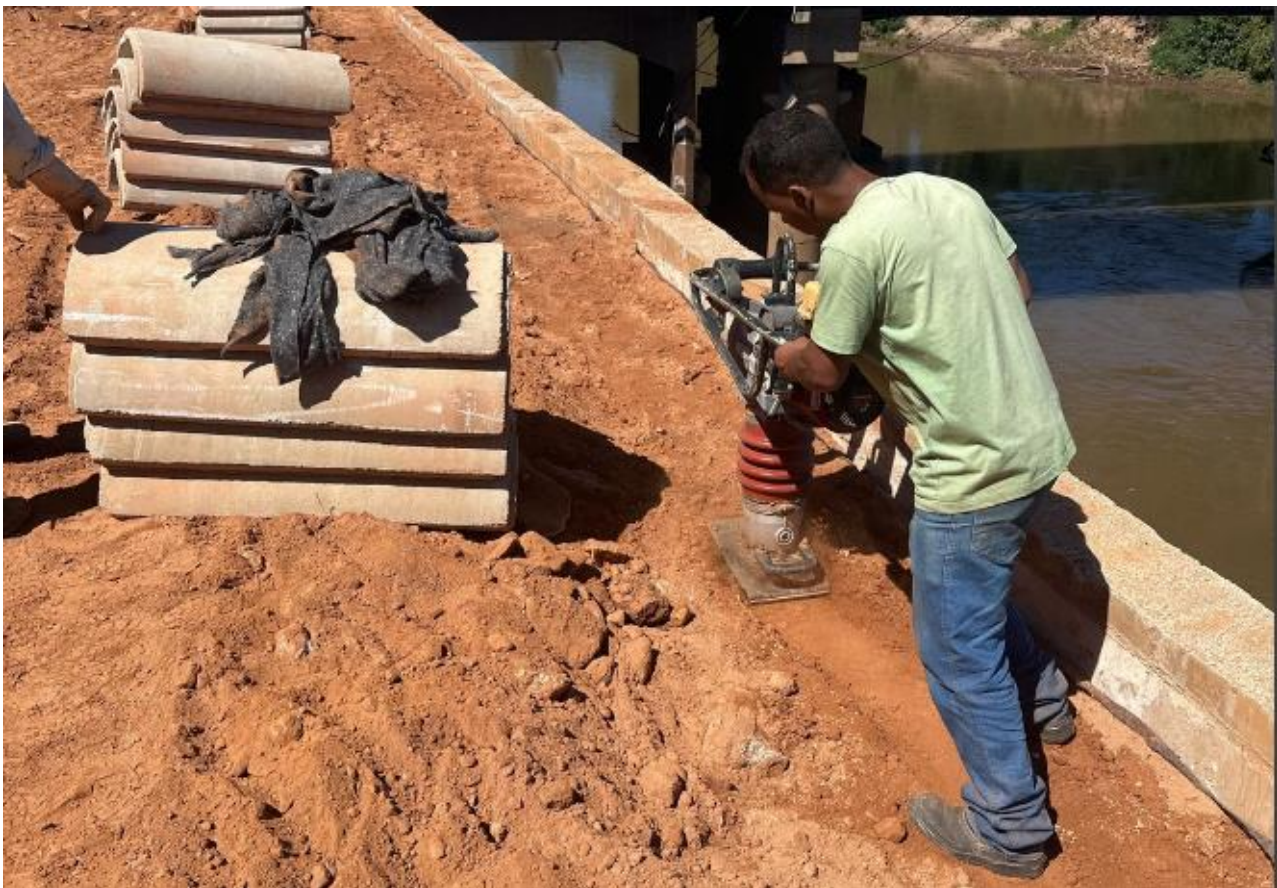
Foto 6 - Compactação manual da camada superficial do terrapleno

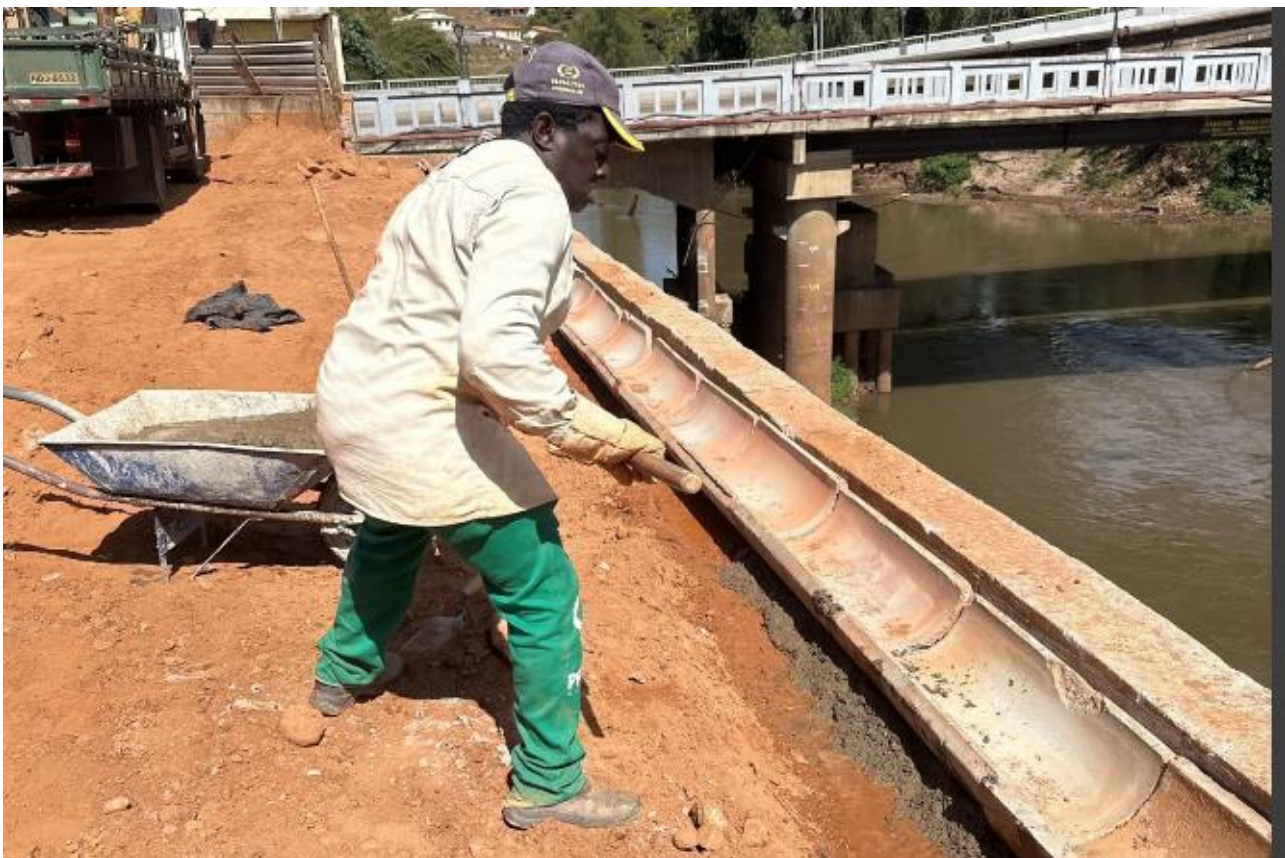
Foto 7 - Colocação de canaleta meia cana, para captação de condução da drenagem superficial
