RELATÓRIO DE INSPEÇÃO

DENÚNCIA 1102209

PREFEITURA MUNICIPAL DE ARAÚJOS-MG

O objeto da inspeção foi a obra de pavimentação em CBUQ sobre paralelepípedos e bloquetes sextavados de 9 (nove) quarteirões da Av. Paraná, executada pela empresa Sinco Urbanizações e Terraplanagens LTDA, em sede do Contrato nº 043/2020, decorrente do Processo Licitatório nº 079/2020, Convite nº 004/2020.

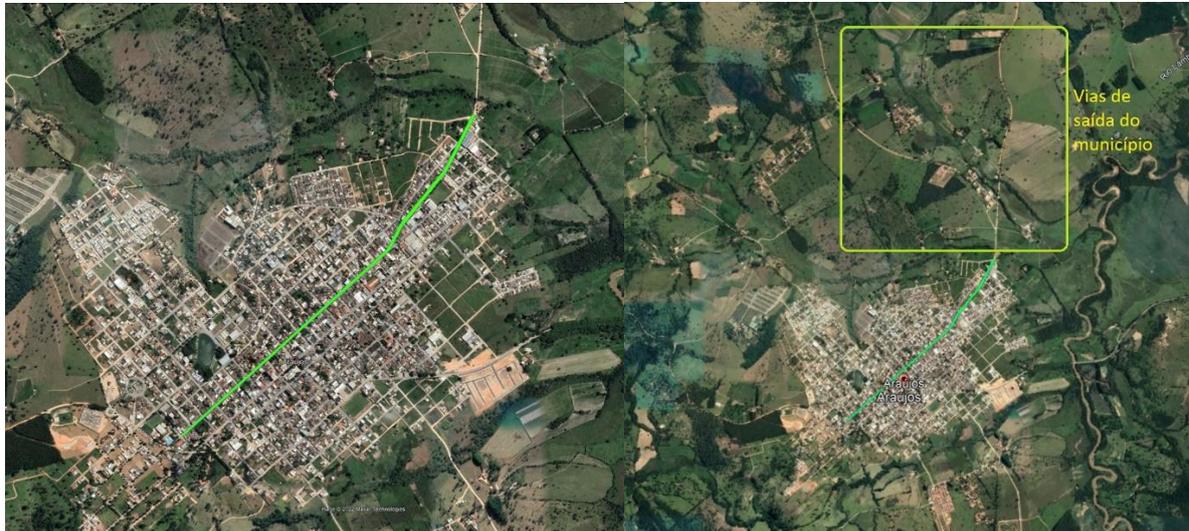
O primeiro motivo disso refere-se ao fato de que a avenida em análise se trata de uma via central, servindo de acesso direto a duas estradas que saem do município em direção a outras estradas e cidades, conforme pode ser visto nas imagens abaixo:

Imagem 1 - Av. Paraná em destaque – Fonte: Google Earth
