RELATÓRIO DE AUDITORIA OPERACIONAL

ENTIDADE FISCALIZADA:

PREFEITURA MUNICIPAL DE TEÓFILO OTONI

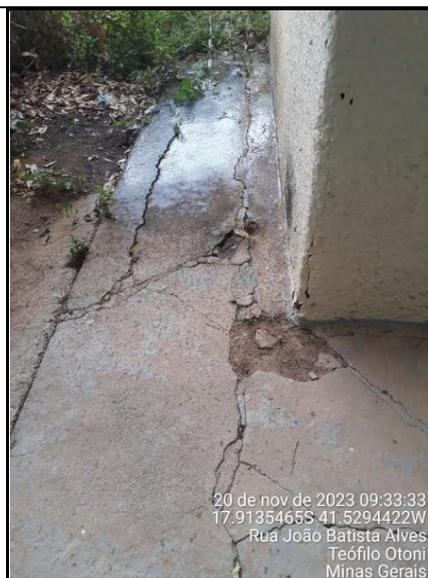
Quanto à acessibilidade, observou-se que a rampa existente apresenta trincas e bordas quebradas e a calçada está com rachaduras e coberta por vegetação, necessitando de reconstrução em sua totalidade. A cobertura está precária, com telhas quebradas e madeiramento com cupim no beiral, o que requer manutenção. Constatou-se problemas no piso da cozinha e banheiros, pois apresentam remendos mal-acabados.

Figura 3 - Detalhe da calçada com rachaduras

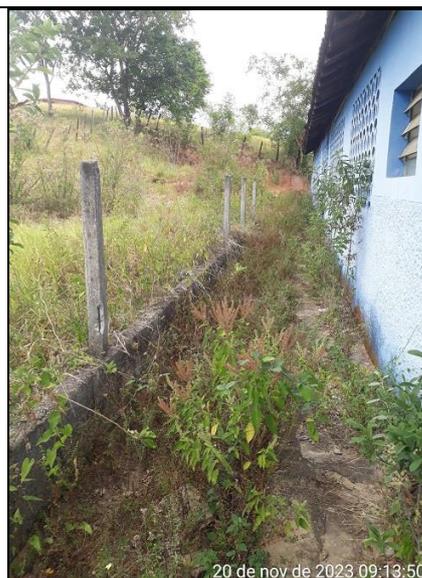
Figura 4 - Detalhe da calçada com rachaduras e coberta por vegetação

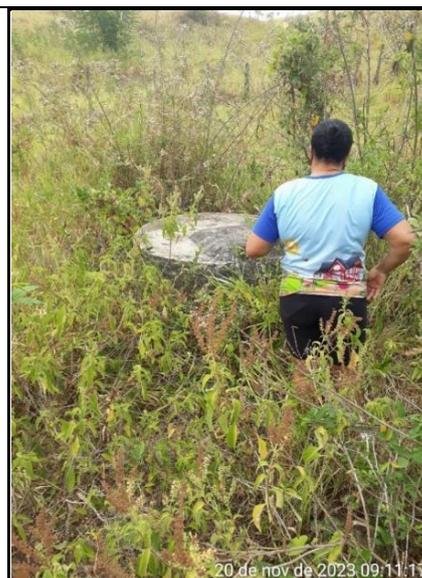
Figura 7 - Detalhe do local do reservatório do minador, tomado por vegetação e sem proteção

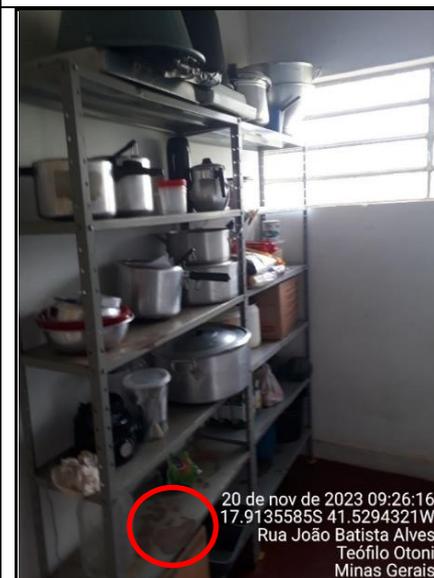
Na cozinha constatou-se que há ferrugem no armário que armazena panelas e alimentos, o que corrobora com a contaminação, contrariando a Resolução da ANVISA/MS nº 216/2004. Não há alvará da Vigilância Sanitária municipal. Também não foram encontrados preventivos mínimos contra incêndio e pânico e central de gás GLP.

Figura 8 - Detalhe do armazenamento inadequado de panelas, em armário com ferrugem

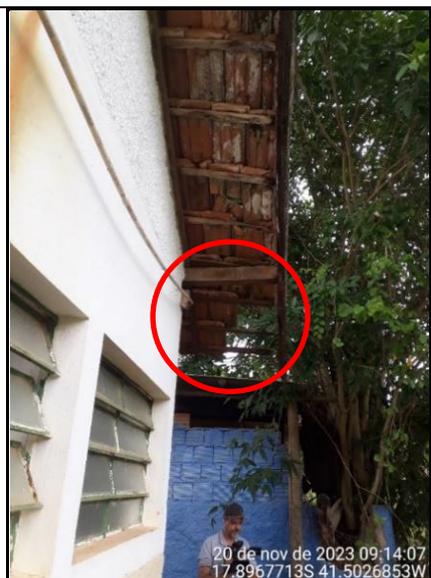
Figura 9 - Detalhes de problemas nas telhas e madeiramento do beiral da cobertura

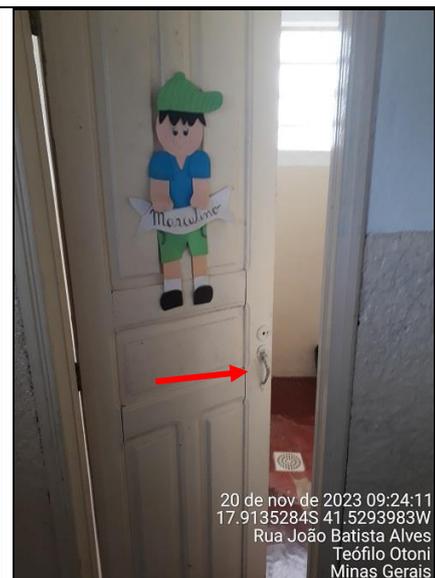
Figura 11 - Detalhe de porta do banheiro sem maçaneta

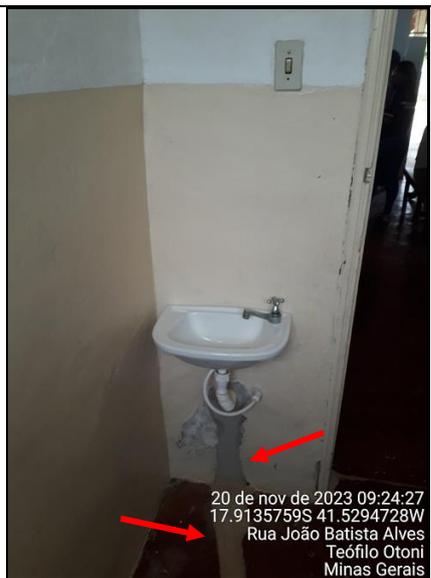
Figura 12 - Detalhes de remendos no piso e parede do banheiro

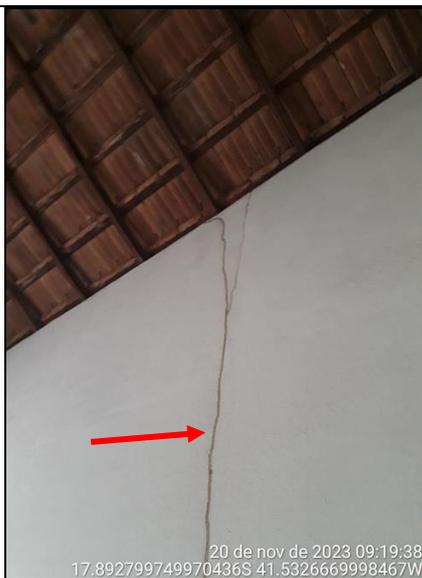
Figura 13 - Detalhe do caminho de cupim na parede em direção ao madeiramento da cobertura

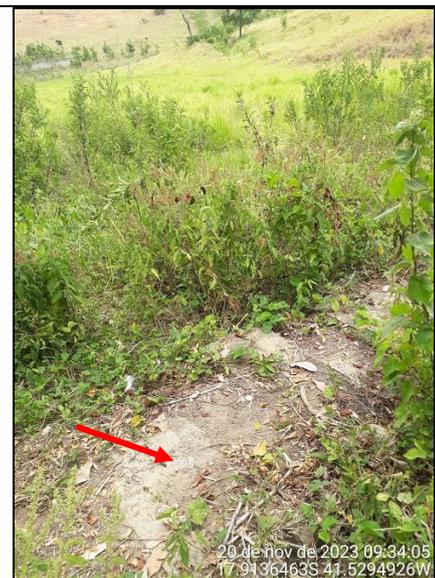
O efluente de esgoto dos banheiros é destinado à fossa negra, sistema reprovável do ponto de vista técnico e ambiental, uma vez que o efluente infiltra no solo e contamina mananciais. Um dos sistemas adequados de tratamento de esgoto é o tanque séptico, especificado na NBR 7229/93.

Figura 14 - Detalhe da tampa da fossa sem proteção

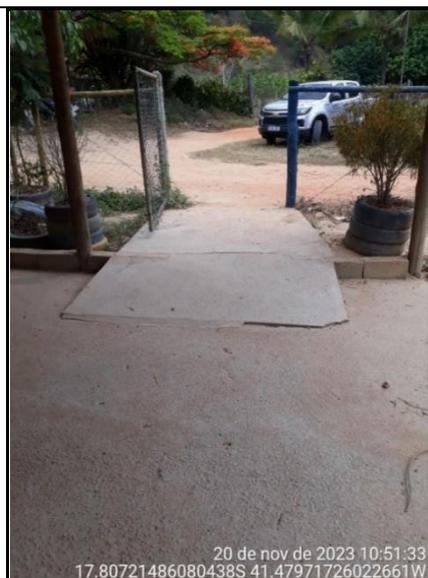
Quanto à acessibilidade, observou-se que a rampa existente requer reparos para que a declividade máxima não ultrapasse 8,33%, conforme estabelece a NBR 9050/2020. A calçada lateral está coberta por vegetação e constatou-se a presença de pele de cobra. A cobertura está precária, com telhas quebradas e frestas na cumeeira que provocaram infiltrações nos forros de PVC, o que requer manutenção.

Figura 15 - Detalhe da rampa com declividade superior a 8,33%

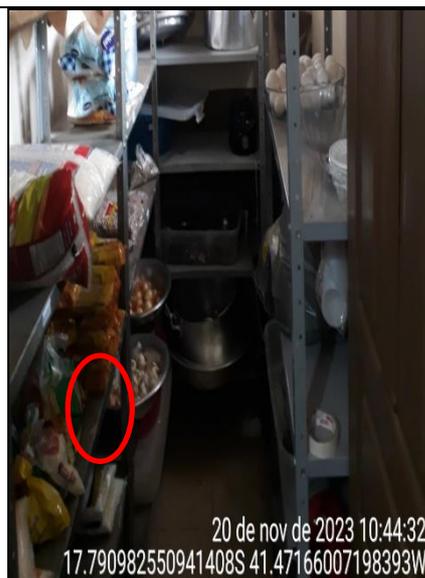
Na cozinha constatou-se que há ferrugem no armário que armazena panelas e alimentos, o que corrobora com a contaminação, contrariando a Resolução da ANVISA/MS nº 216/2004. Não há alvará da Vigilância Sanitária municipal. Também não foram encontrados preventivos mínimos contra incêndio e pânico e central de gás GLP.

Figura 16 - Detalhe do armazenamento inadequado de alimentos e panelas devido à ferrugem no armário

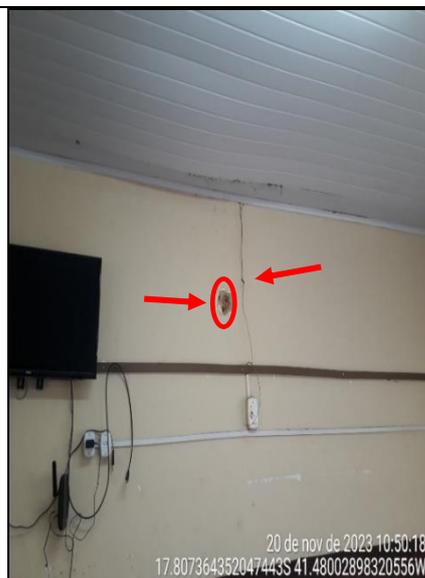
Figura 19 - Detalhe de buraco na parede e fiação elétrica aparente, com remendo

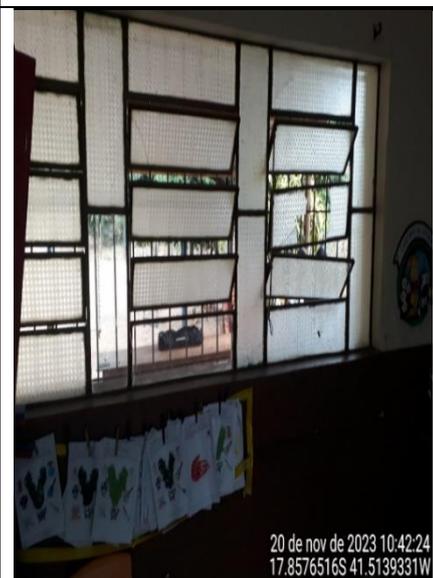
Figura 20 - Detalhe de janela com vidros quebrados

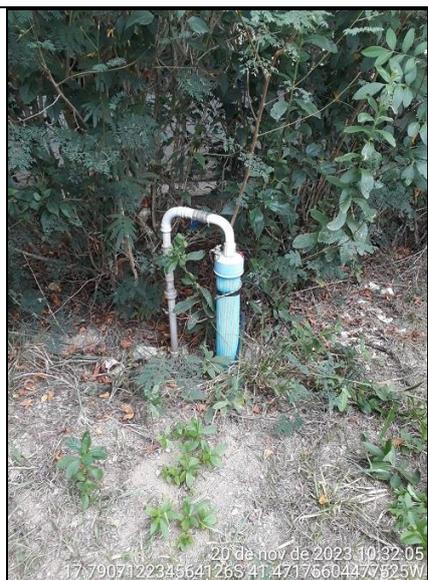
Em vistoria realizada no dia 20/11/23 constatou-se que a água que abastece a escola é de poço semi-artesiano de Posto de Saúde, localizado próximo à escola, sem outorga do IGAM. O poço não tem proteção, o que corrobora com sua contaminação. O resultado da análise da amostra de água coletada por laboratorista da Copasa apontou que a mesma é imprópria para o consumo, conforme laudo apresentado à peça nº 4.

Figura 21 - Detalhe do poço sem proteção e sem outorga do IGAM

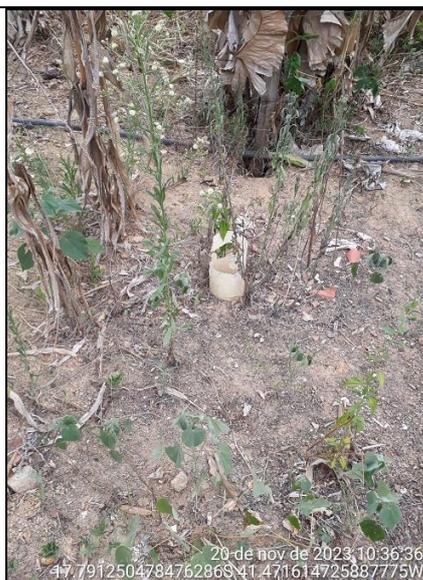
O efluente de esgoto dos banheiros é destinado à fossa negra, sistema reprovável do ponto de vista técnico e ambiental, uma vez que o efluente infiltra no solo e contamina mananciais. Um dos sistemas adequados de tratamento de esgoto é o tanque séptico, especificado na NBR 7229/93.

Figura 22 - Detalhe da fossa sem proteção

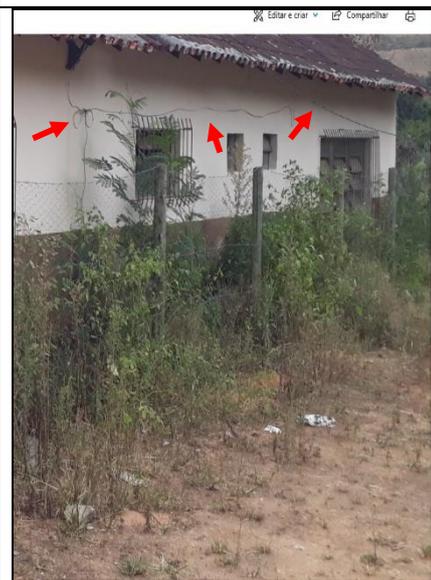
Figura 26 - Detalhe de cabo elétrico aparente e em baixa altura

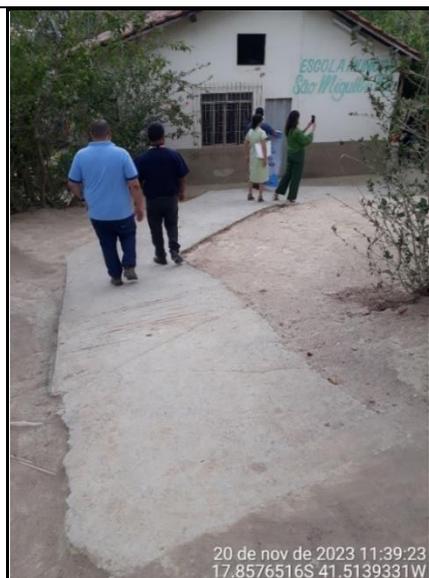
Figura 27 - Detalhe da rampa com declividade elevada e sem guarda corpo e corrimão

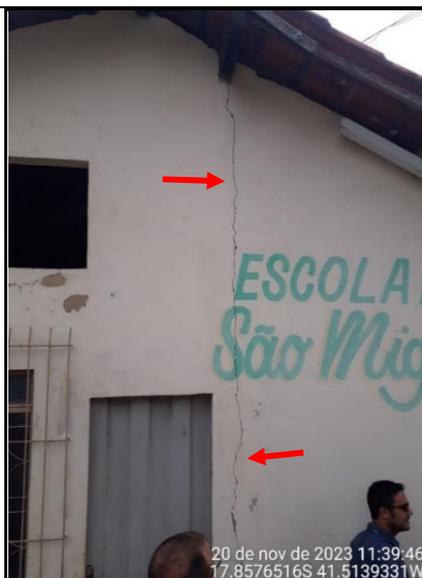
Figura 28 - Detalhe de rachadura na parede frontal

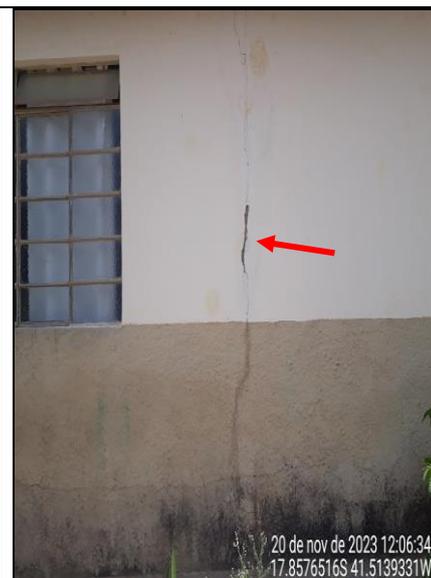
Figura 29 - Detalhe de rachadura na parede lateral

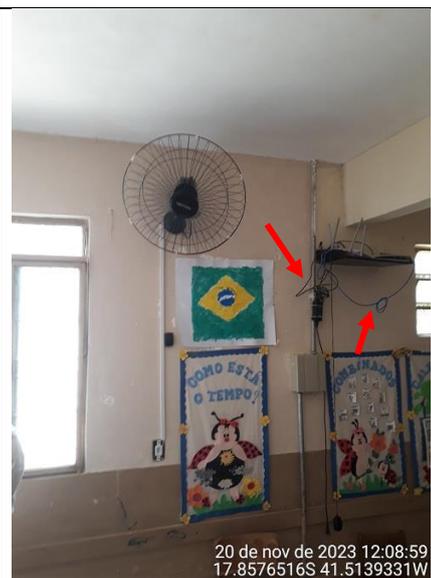
Figura 32 - Detalhe de instalação elétrica aparente e com remendos

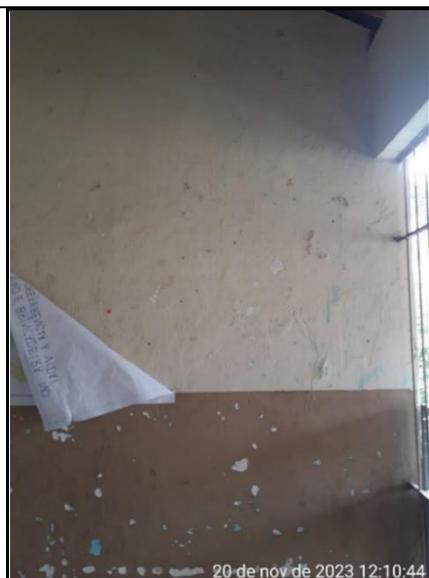
Figura 33 - Detalhe da pintura precária

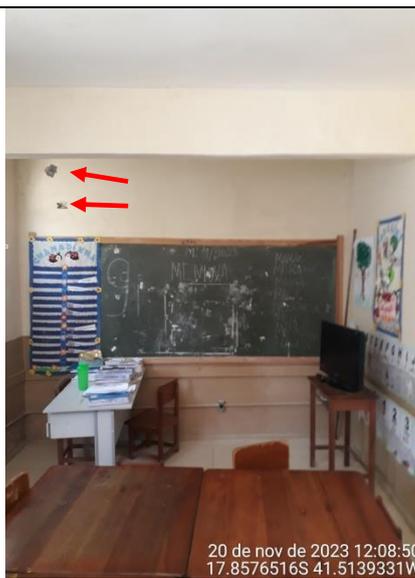
Figura 34 - Detalhe de buracos na parede da sala de aula

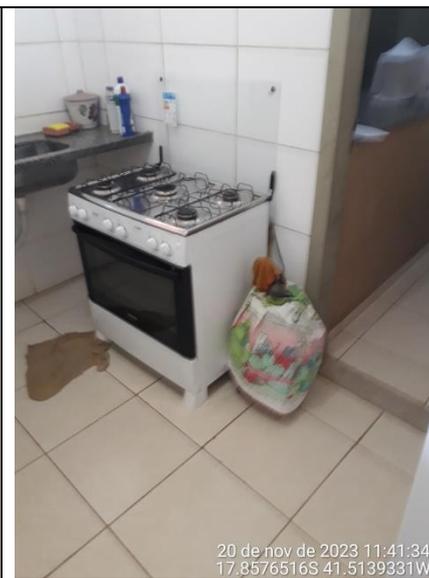
Figura 35 - Detalhe da ausência de casa de gás GLP

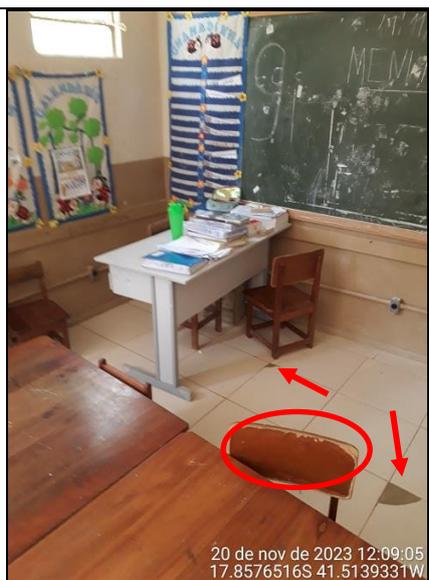
Figura 36 - Detalhe de pisos quebrados e mobiliário desgastado

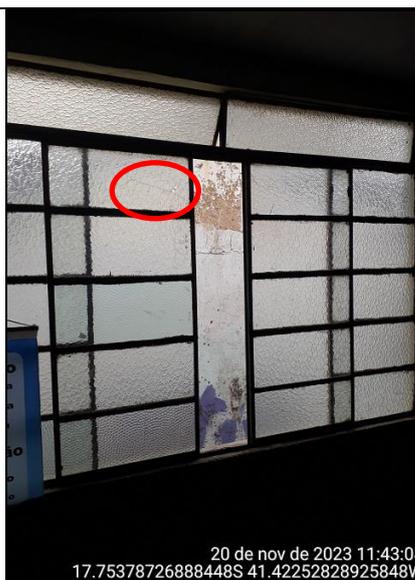
Figura 37 - Detalhe de janela com vidro quebrado

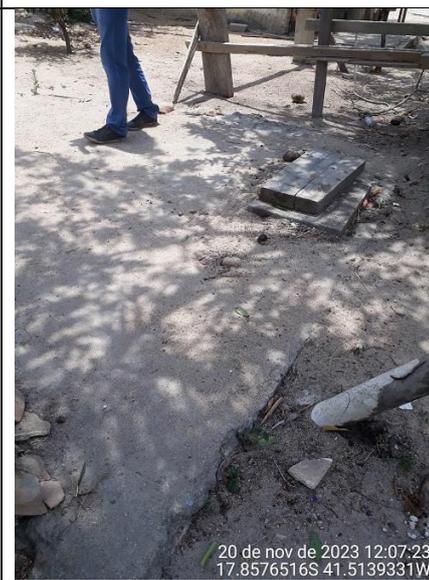
O efluente de esgoto dos banheiros é destinado à fossa negra, sistema reprovável do ponto de vista técnico e ambiental, uma vez que o efluente infiltra no solo e contamina mananciais. Um dos sistemas adequados de tratamento de esgoto é o tanque séptico, especificado na NBR 7229/93.

Figura 38 - Detalhe de tampa de fossa sem proteção

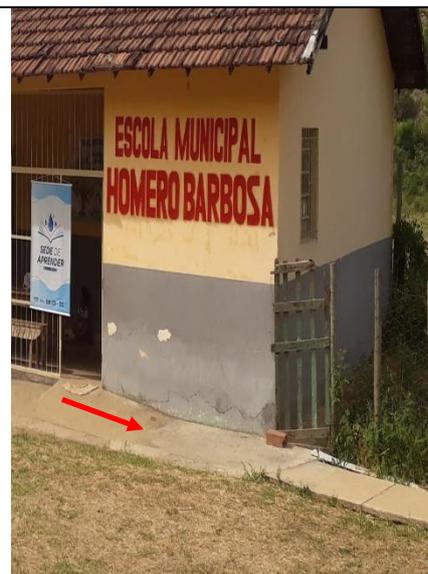
Figura 39 - Detalhe de trecho irregular na rampa de acesso

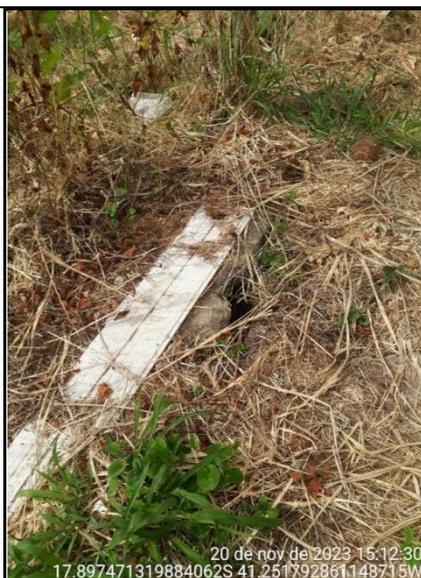
Figura 46 - Detalhe da tampa da fossa quebrada e sem proteção

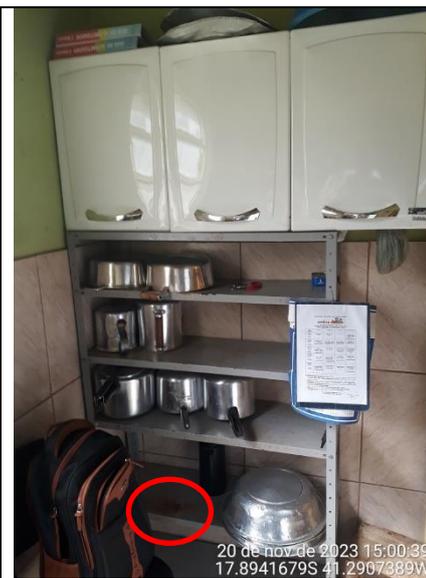
Figura 47 - Detalhe de armário com ferrugem

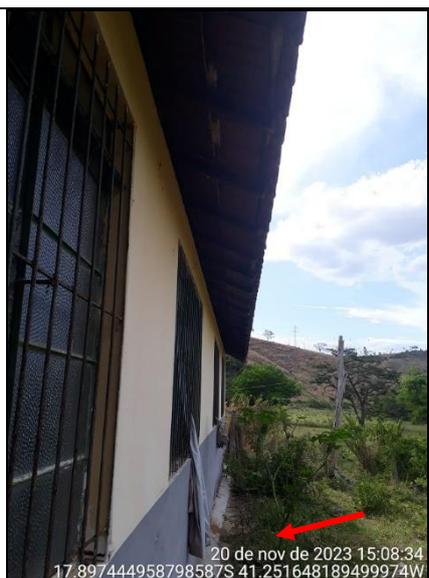
Figura 48 - Detalhe de vegetação sobre calçada

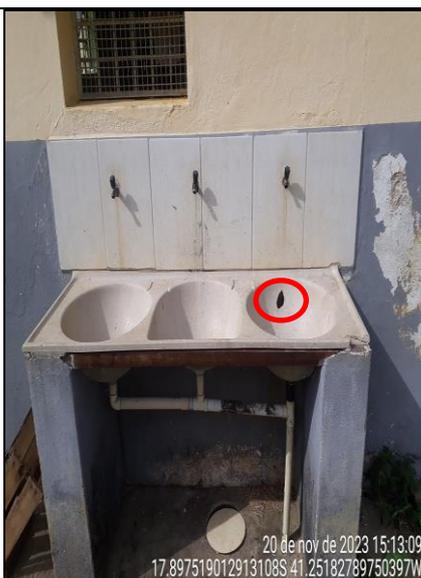
Figura 49 - Detalhe de instalação sanitária precária e tanque furado

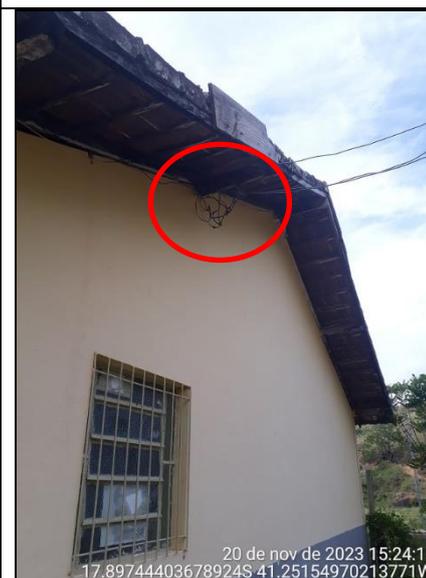
Figura 50 - Detalhe de cabos elétricos aparentes e com remendos

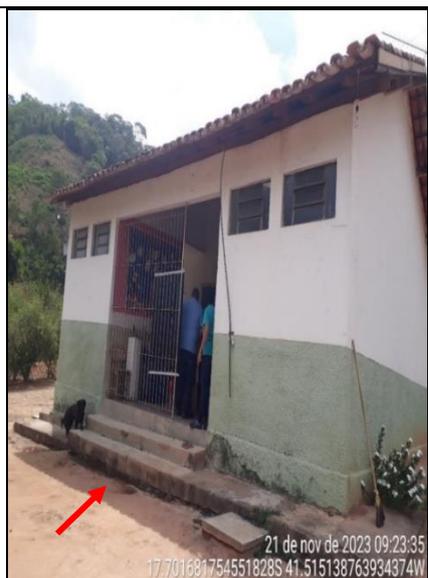
Figura 51 - Detalhe de falta de rampa de acesso à escola

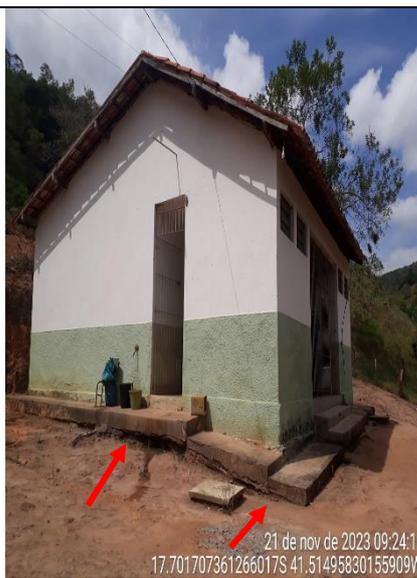
Figura 52 - Detalhe de falta de acessibilidade na calçada lateral

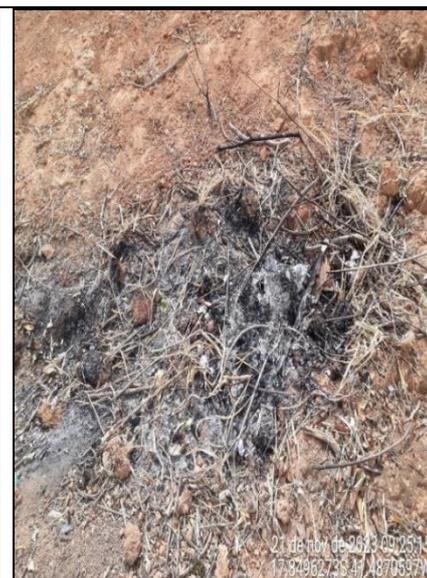
Figura 53 - Detalhe de queima de resíduos gerados na escola

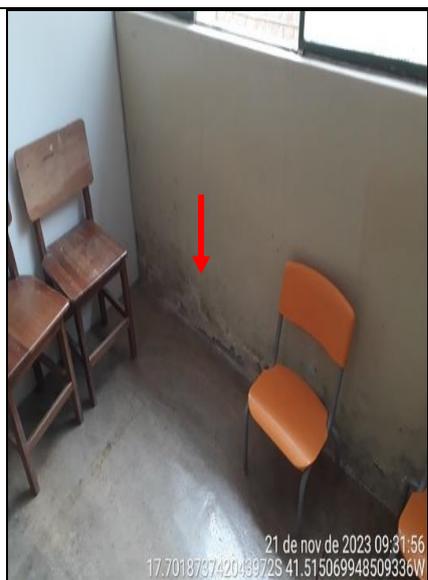
Figura 54 - Detalhe de umidade na parede da sala de aula

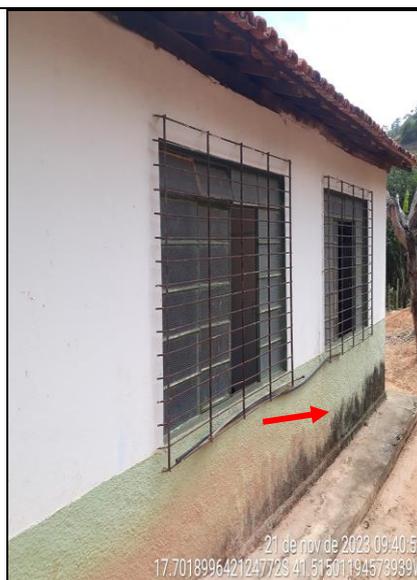
Figura 55 - Detalhe de umidade na parede do lado externo

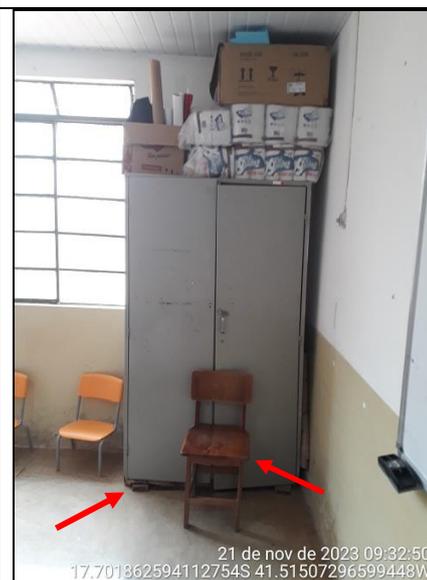
Figura 56 - Detalhe de mobiliário em mau estado de conservação

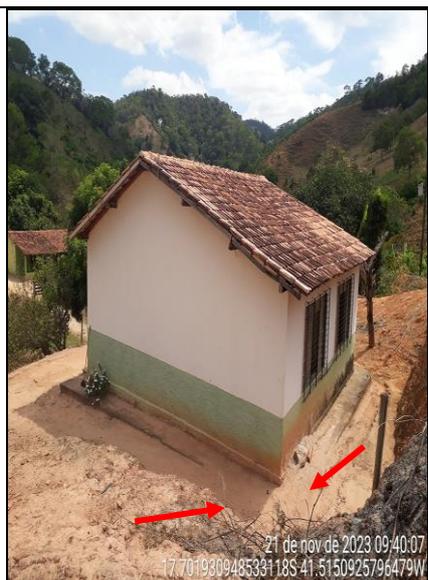
Figura 57 - Detalhe de terra sobre a calçada lateral

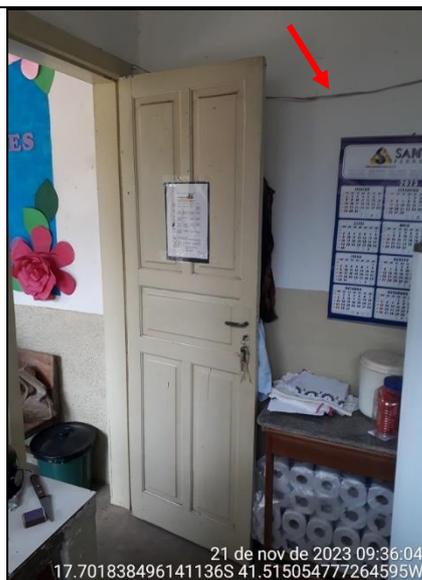
Figura 58 - Detalhe de cabo elétrico aparente

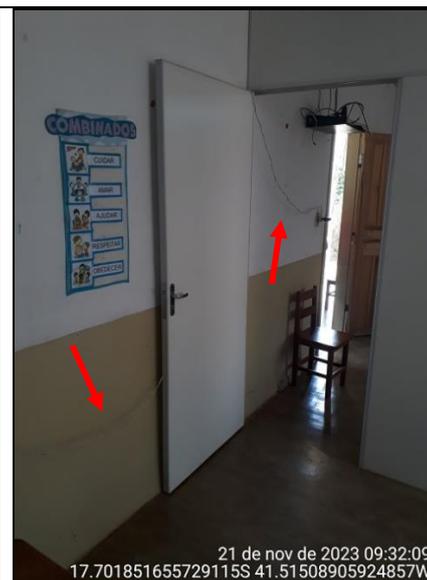
Figura 59 - Detalhe de cabos elétricos aparentes

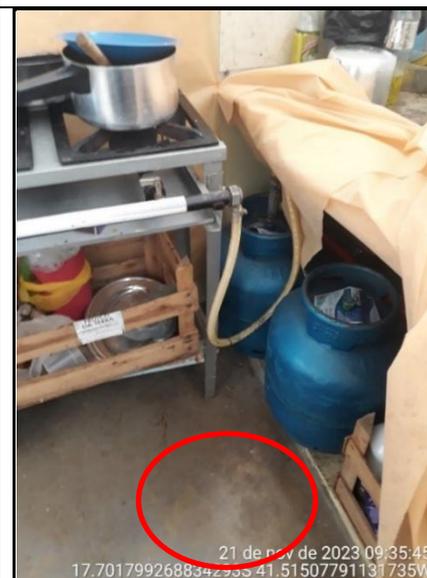
Figura 62 - Detalhe de mancha de desgaste no piso da cozinha

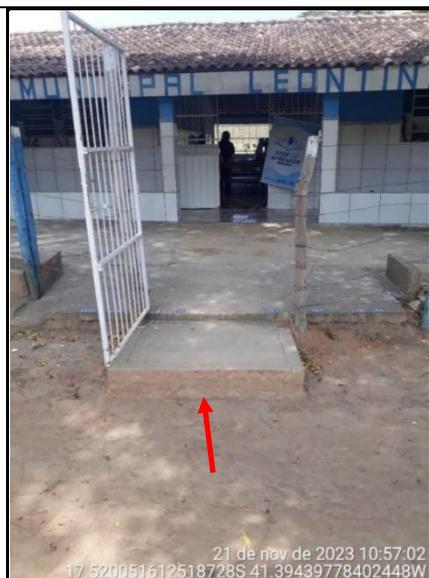
Figura 63 - Detalhe de ausência de rampa de acesso à escola

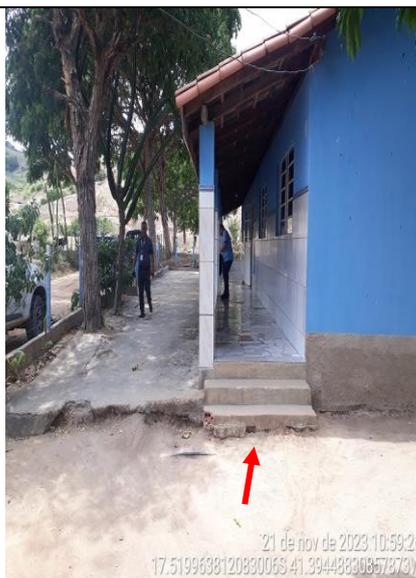
Figura 64 - Detalhe de falta de acessibilidade na lateral da escola

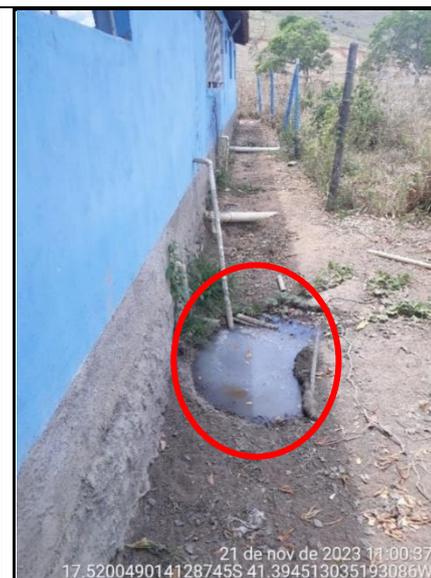
Figura 65 - Detalhe de transbordamento de efluente de esgoto por falta de caixa de gordura

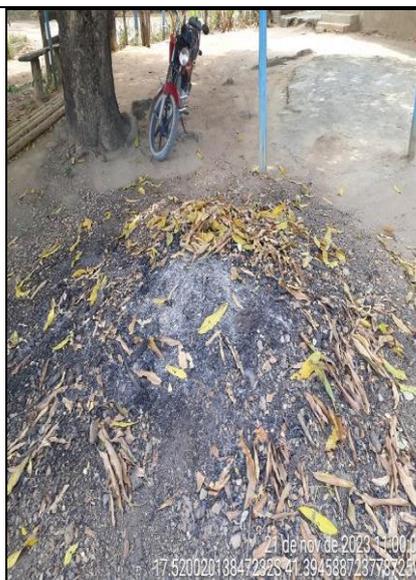
Quanto a gestão de resíduos, observou-se que os resíduos gerados pela escola são queimados, o que corrobora com a poluição atmosférica. A escola não tem alvará da Vigilância Sanitária municipal. Também não foram encontrados preventivos mínimos contra incêndio e pânico e central de gás GLP.

Figura 67 - Detalhe da queima de resíduos

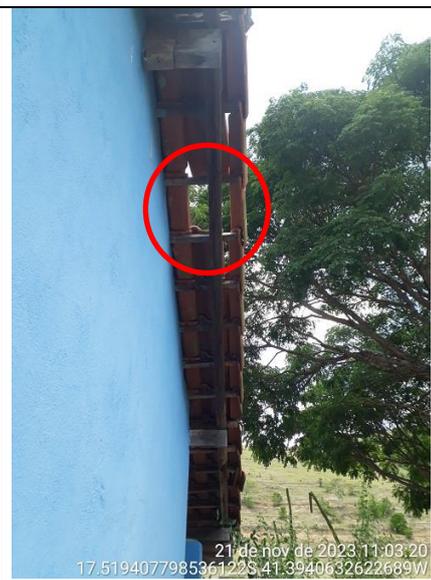
Figura 68 - Detalhe de problema no beiral da cobertura

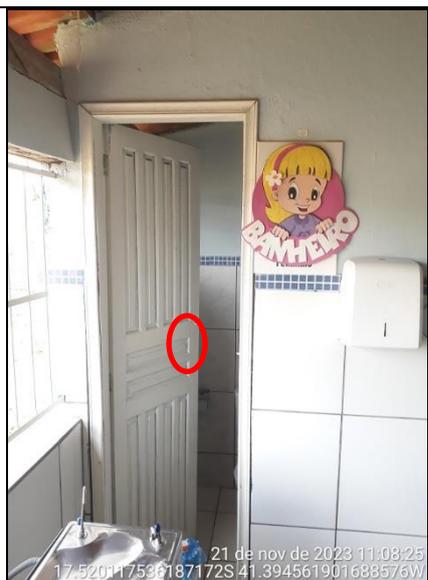
Figura 69 - Detalhe de ausência de maçaneta e fechadura na porta do banheiro feminino

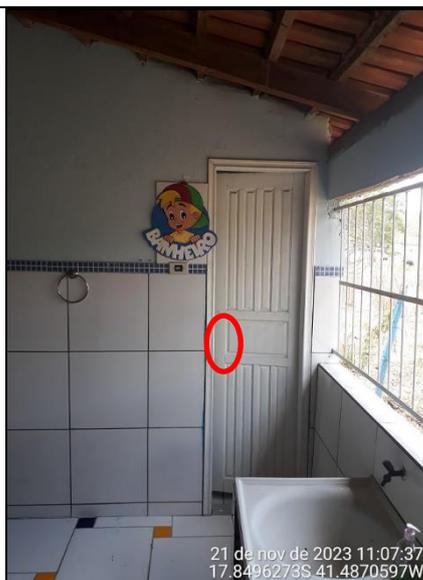
Figura 70 - Detalhe de ausência de maçaneta e fechadura na porta do banheiro masculino

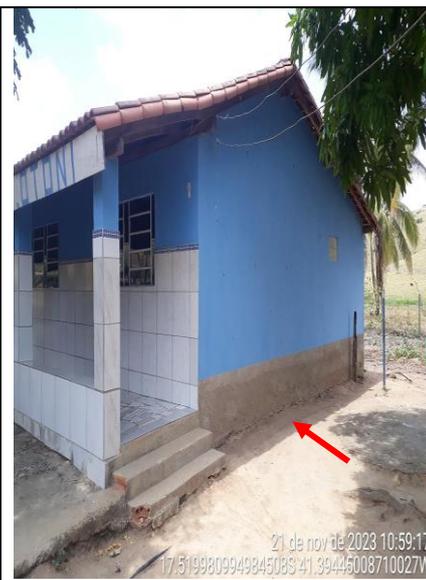
Figura 71 - Detalhe da ausência de calçada na lateral da escola

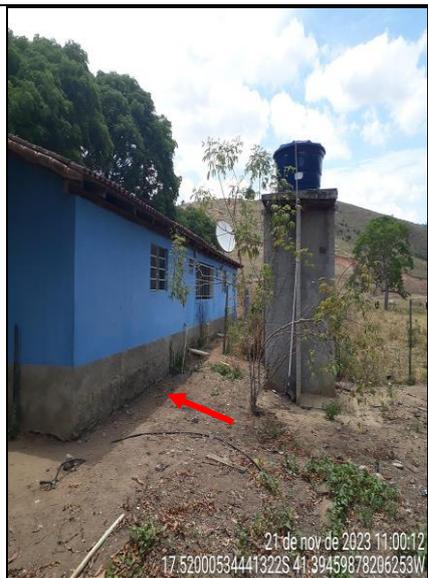
Figura 72 - Detalhe da ausência de calçada na parte posterior da escola

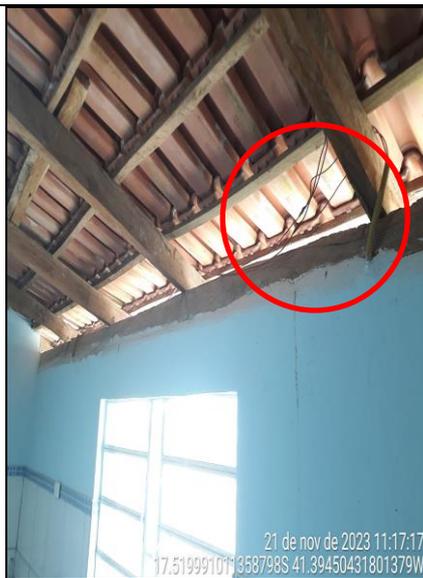
Figura 73 - Detalhe de cabos elétricos aparentes e com remendos

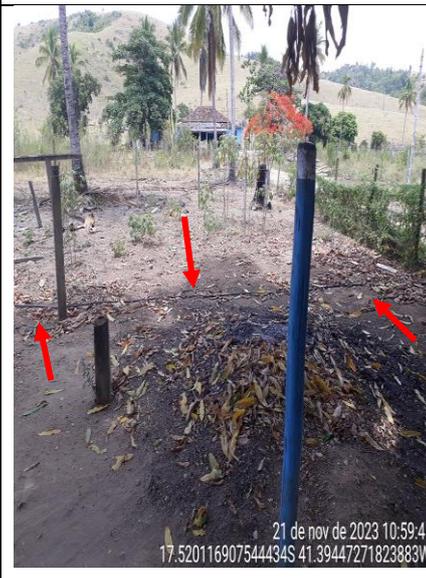
Figura 74 - Detalhe de cabo elétrico que leva energia à escola

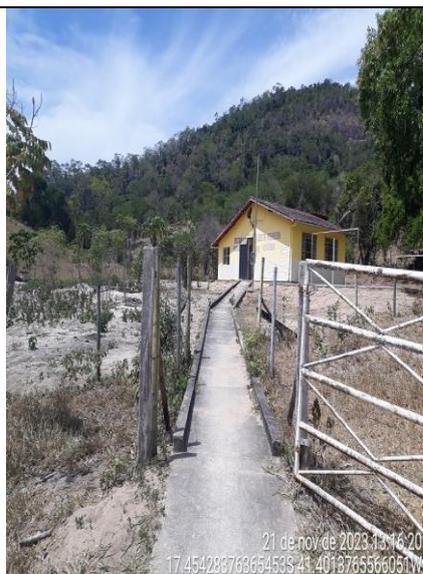
Quanto à acessibilidade, observou-se que a rampa existente requer reparos e adaptações quanto à concordância com a calçada frontal à escola, bem como a necessidade de instalações de corrimão de ambos os lados. A cobertura está precária, com telhas soltas e quebradas que provocaram infiltrações e danos no forro de PVC. No sistema de vedação, observou-se a falta de acabamento na argamassa de assentamento do batente da cozinha, o que requer reparos para posterior pintura. Os pisos da cozinha e sala de aula apresentam manchas de desgaste, o que requer manutenção.

Figura 75 - Detalhe de rampa de acesso sem corrimão

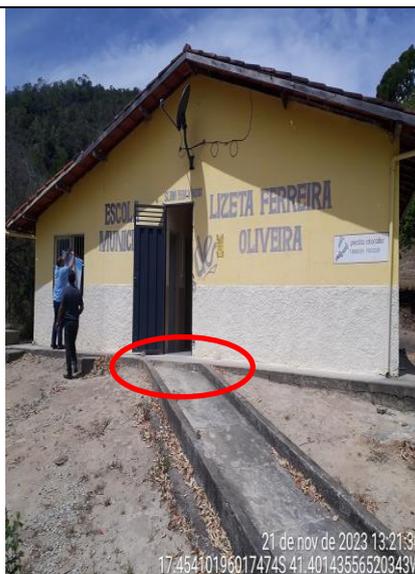
Figura 76 - Detalhe de falta de nivelamento entre a rampa e calçada frontal

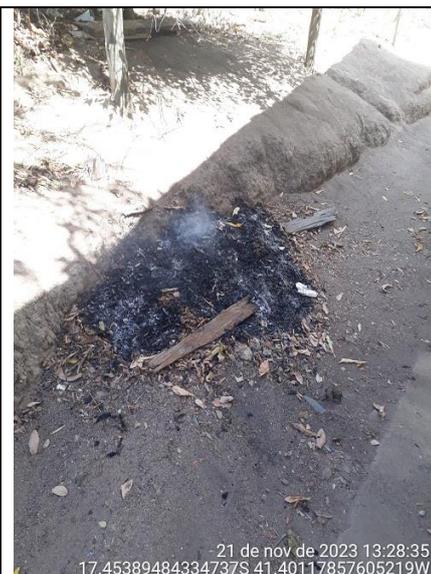
Figura 77 - Detalhe da queima de resíduos

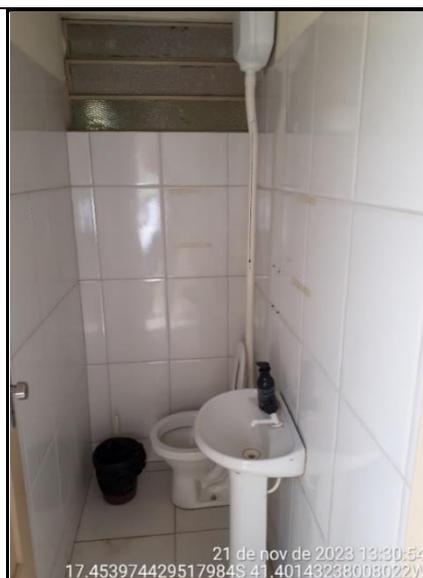
Figura 78 - Detalhe de bacia sanitária sem assento

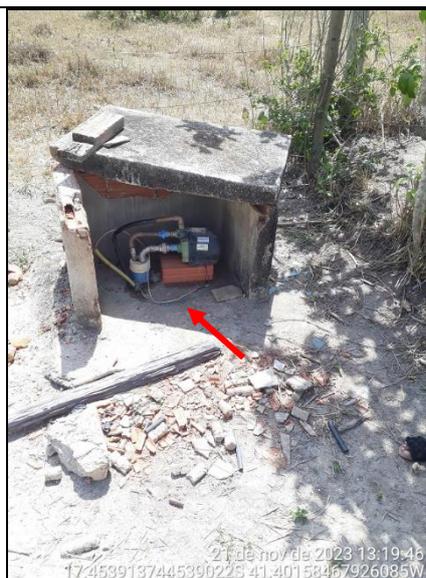
Figura 81 - Detalhe do poço sem proteção e sem outorga do IGAM e bomba com cabos elétricos aparentes

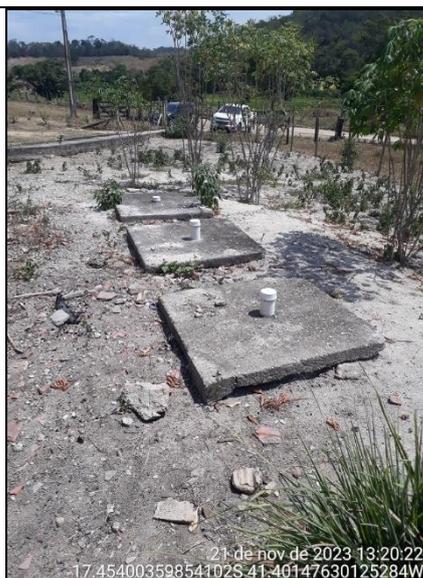
Figura 82 - Detalhe das tampas das fossas sem proteções

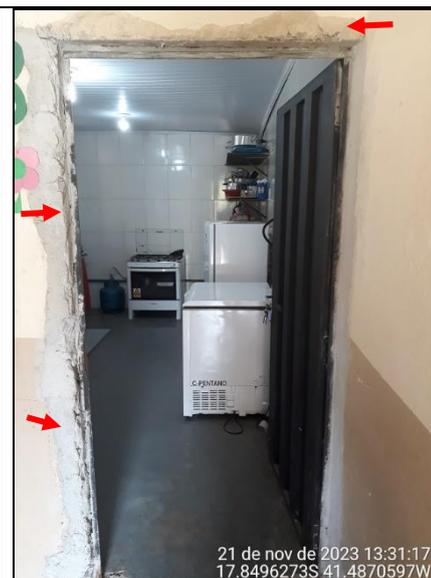
Figura 83 - Detalhes de problemas de falta de acabamento da argamassa de assentamento do batente da cozinha

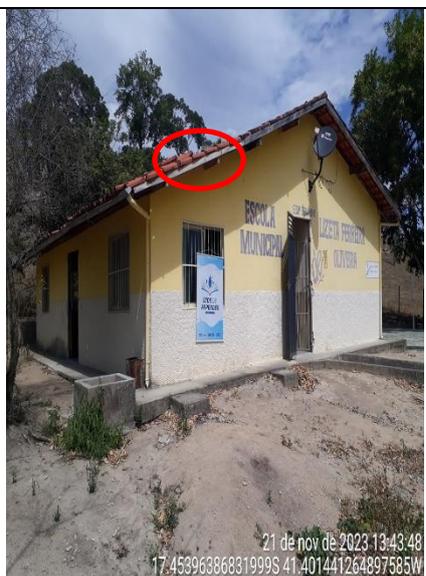
Figura 84 - Detalhe de telhas soltas na cobertura

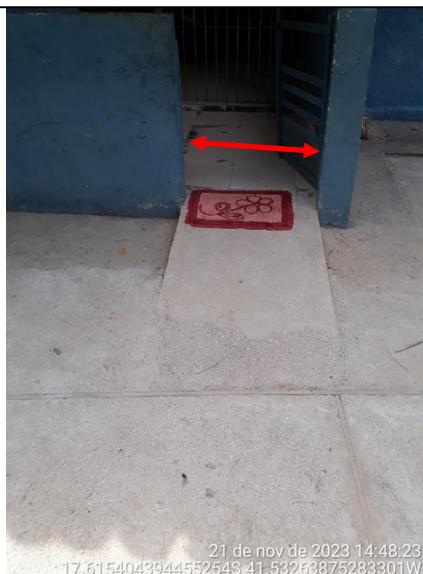
Quanto à acessibilidade, observou-se que há necessidade de alargamento da rampa e da platibanda da parede frontal para passagem de cadeiras de rodas, pois está com largura inferior a 80 cm, mínimo permitido. Constatou-se a presença de vegetação nas calçadas laterais, o que requer limpeza. Quanto à cobertura, observou-se a falta de alinhamento das telhas do beiral, que pode justificar o deslocamento de demais telhas da cobertura e que provocou danos no forro de PVC da sala de aula, o que demanda manutenção.

Figura 87 - Detalhe da largura insuficiente da rampa e platibanda para passagem da cadeira de rodas

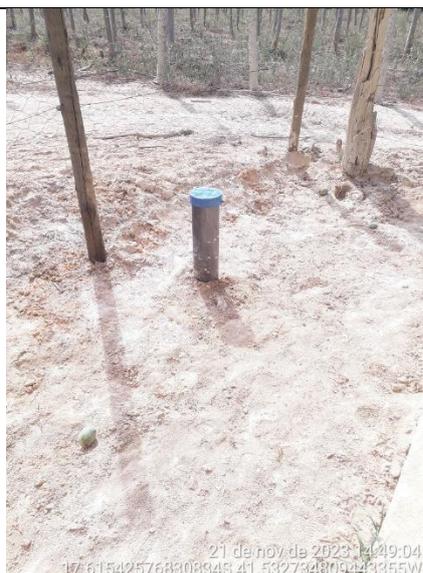
Figura 90 - Detalhe do poço recém perfurado, sem outorga do IGAM

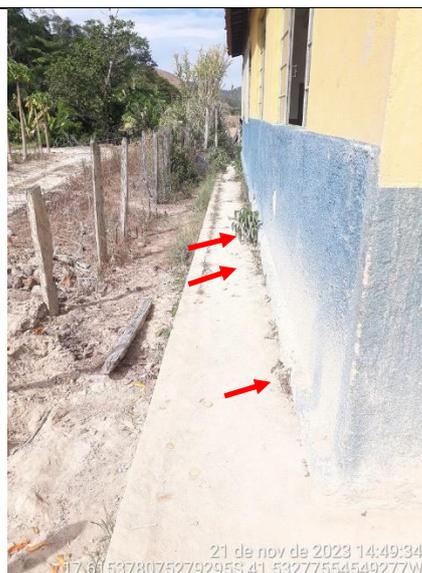
Figura 91 - Detalhe da vegetação sobre calçada lateral

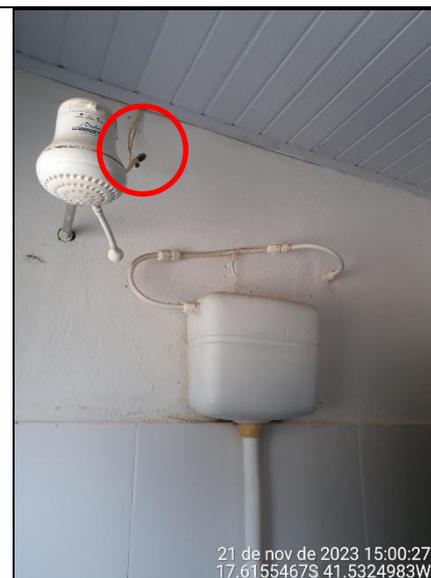
Figura 95 - Detalhe de instalação elétrica aparente com remendo

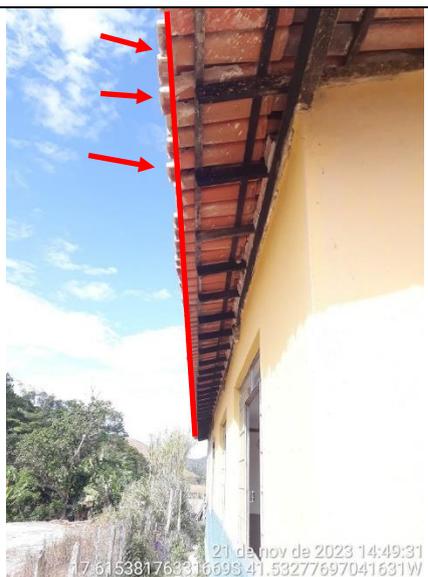
Figura 96 - Detalhe da falta de alinhamento das telhas do beiral

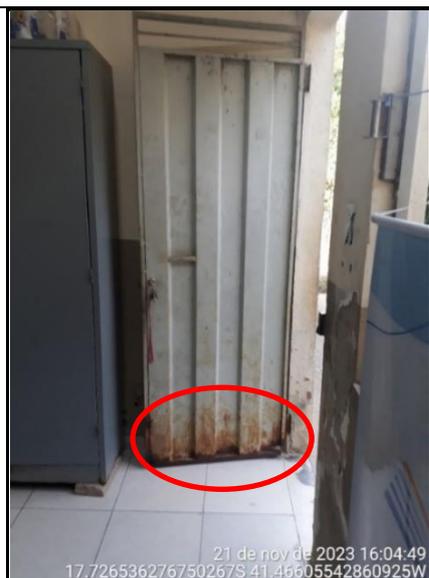
Figura 99 - Detalhe da oxidação avançada na porta de acesso à escola

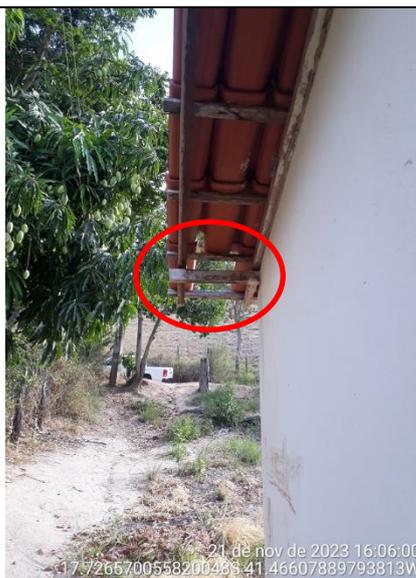
Figura 100 - Detalhe de problema na madeiramento e telhas do beiral

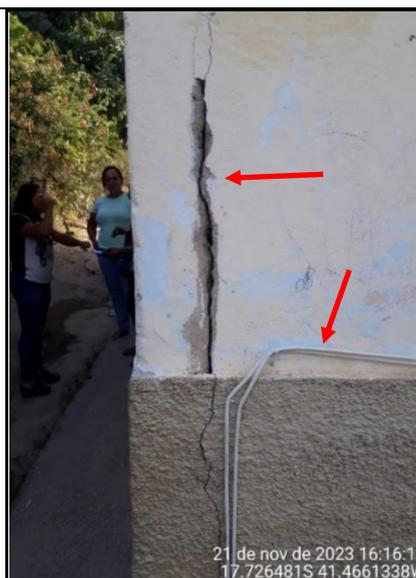
Figura 103 - Detalhe de rachadura na parede frontal e cabos elétricos aparentes

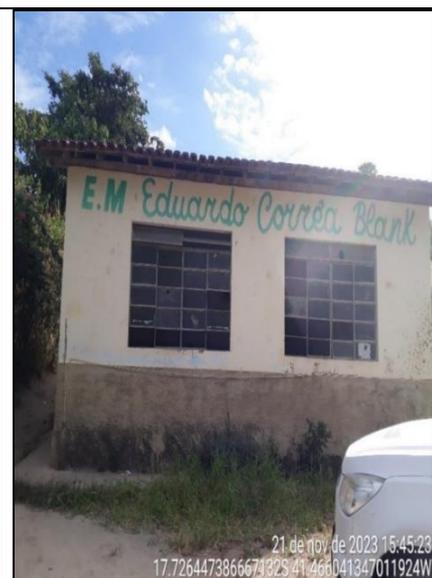
Figura 104 - Detalhe das janelas da fachada com vidros quebrados

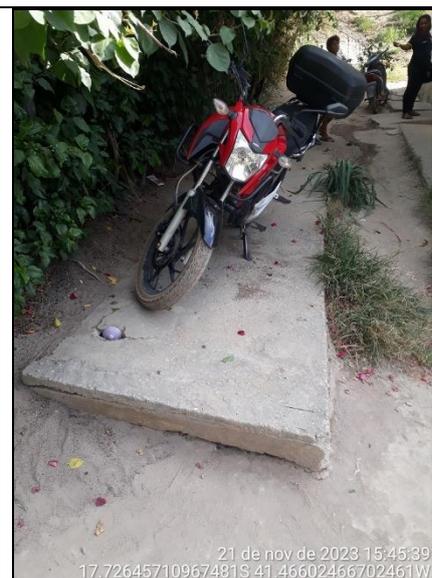
Figura 105 - Detalhe da tampa da fossa sem proteção

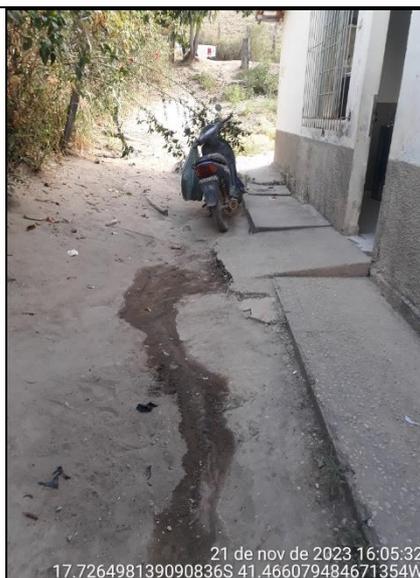
Figura 106 - Detalhe de rampa de acesso inadequada quanto a concordância com a calçada

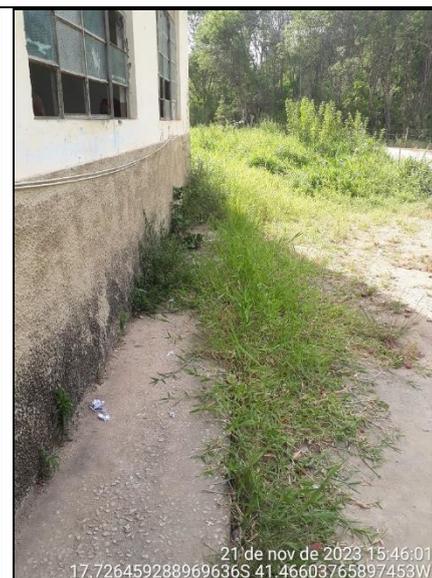
Figura 107 - Detalhe de vegetação sobre calçada frontal

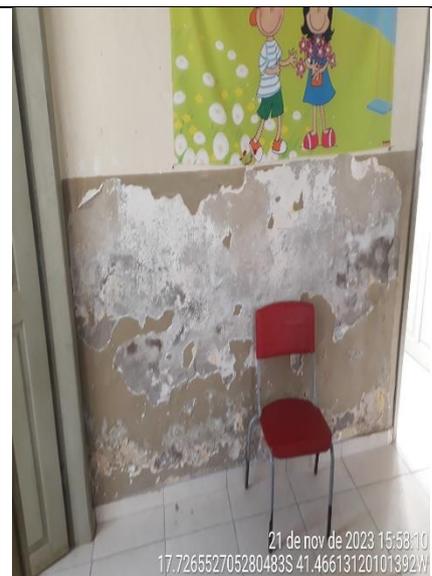
Figura 108 - Detalhe de pintura desgastada da parede

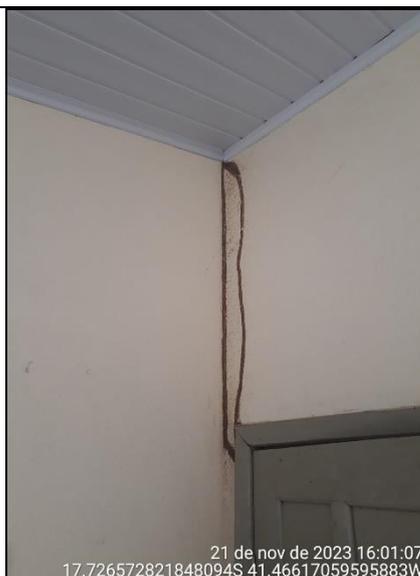
Figura 109 - Detalhe de caminho de cupim na parede em direção ao madeiramento da cobertura

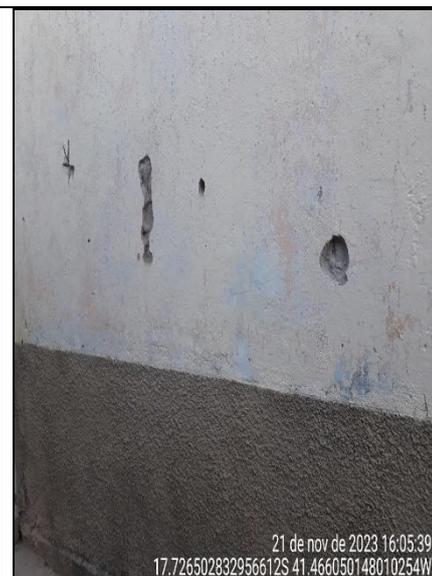
Figura 110 - Detalhes de buracos na parede lateral

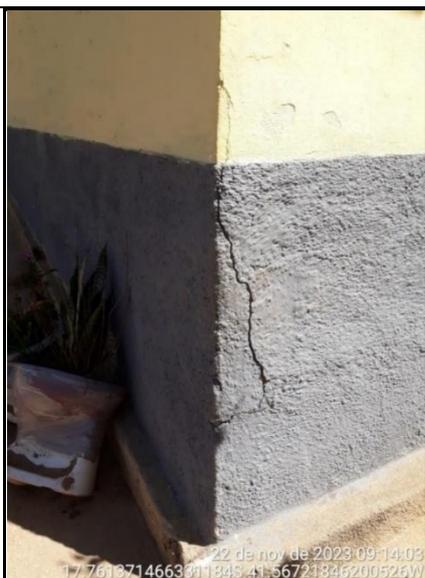
As paredes apresentam trincas, rachaduras e manchas de infiltrações em pontos específicos, o que compromete os revestimentos e a pintura. Não há alvará da Vigilância Sanitária municipal. Também não foram encontrados preventivos mínimos contra incêndio e pânico e central de gás GLP.

Figura 111 - Detalhe de rachadura na parede

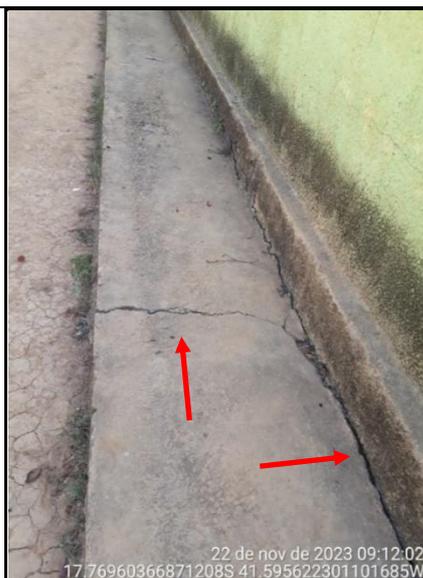
Figura 112 - Detalhe de rachaduras na calçada

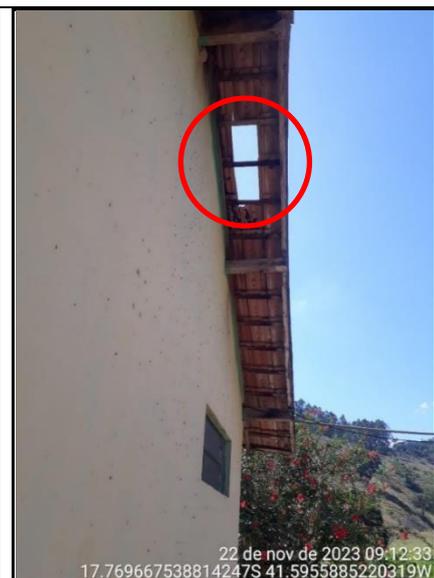
Figura 113 - Detalhes de problemas no madeiramento e telhas do beiral

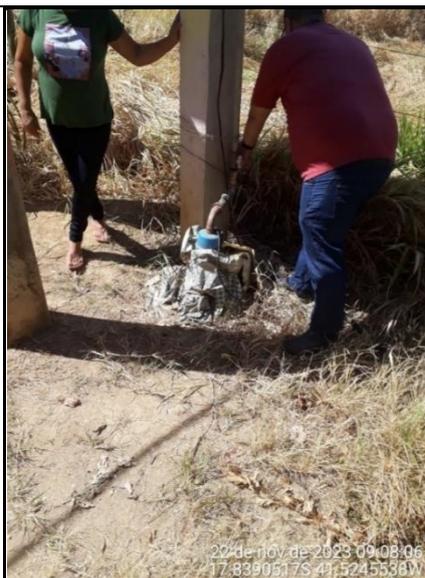
Figura 114 - Detalhe de poço sem proteção e sem outorga do IGAM

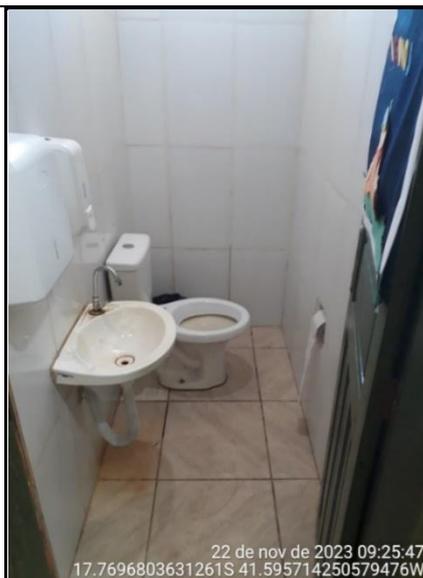
Figura 115 - Detalhe de bacia sanitária sem assento

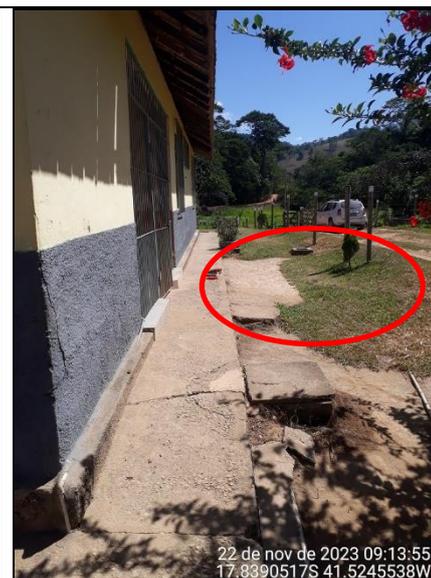
Figura 119 - Detalhe de rampa de acesso inadequada
