RELATÓRIO DE AUDITORIA OPERACIONAL

ENTIDADE FISCALIZADA:

PREFEITURA MUNICIPAL DE TEÓFILO OTONI

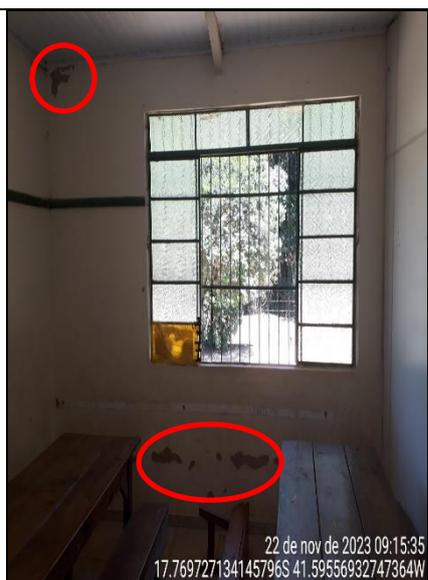
Figura 120 - Detalhe de descascamento da pintura

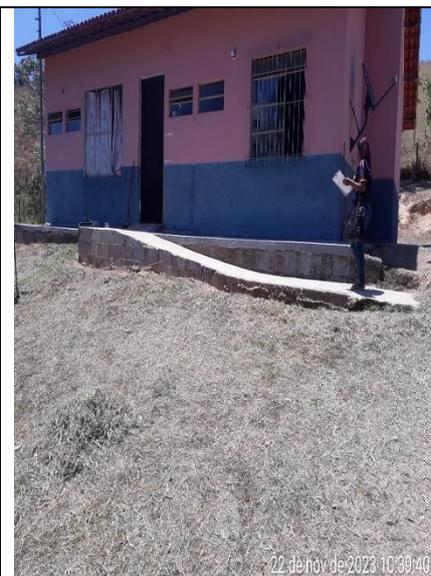
Figura 123 - Detalhe da rampa maior sem guarda corpo e corrimão

Quanto à acessibilidade, observou-se que há necessidade de adequar a rampa para que a declividade máxima não ultrapasse 8,33%, bem como a necessidade de instalações de guarda-corpo e corrimão e ainda regularização da argamassa da rampa menor, frontal à porta de acesso à escola, pois está com buracos. Quanto à cobertura, há necessidade de manutenção, pois a infiltração causou danos no forro de PVC em diversos ambientes, o que resultou na interdição do banheiro feminino devido ao desabamento do forro. Ressalta-se que há risco também de desabamento do forro da sala de aula. Observou-se que no banheiro masculino há piso quebrado.

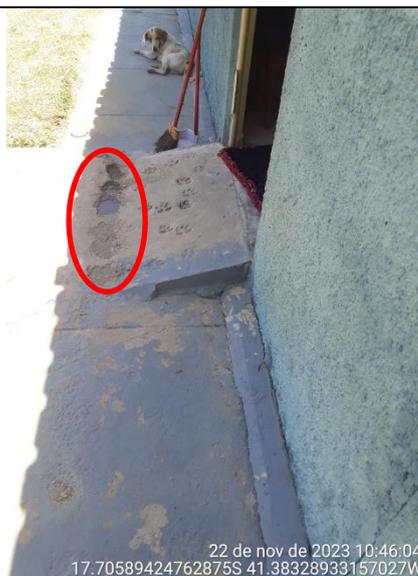
Figura 124 - Detalhe de buracos na rampa menor

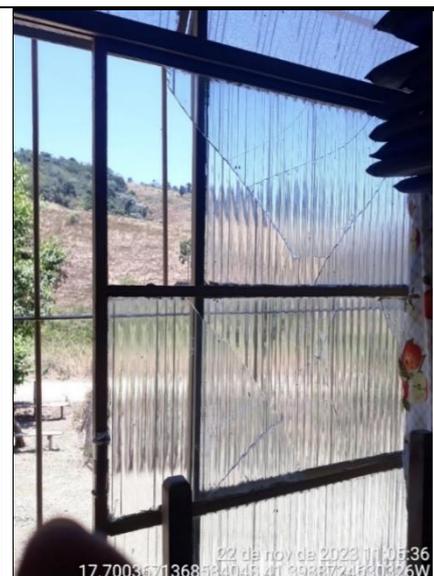
Figura 125 - Detalhe de janela com vidros quebrados

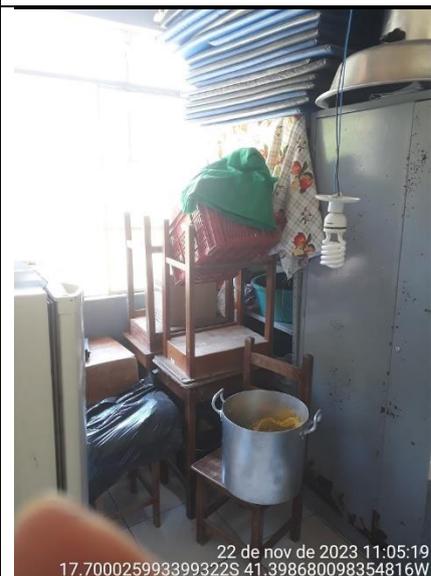
Figura 126 - Detalhe do mobiliário em mau estado de conservação

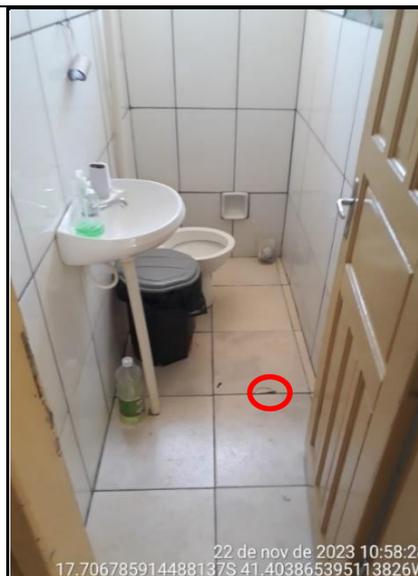
Figura 127 - Detalhe de bacia sanitária sem assento e piso quebrado no banheiro masculino

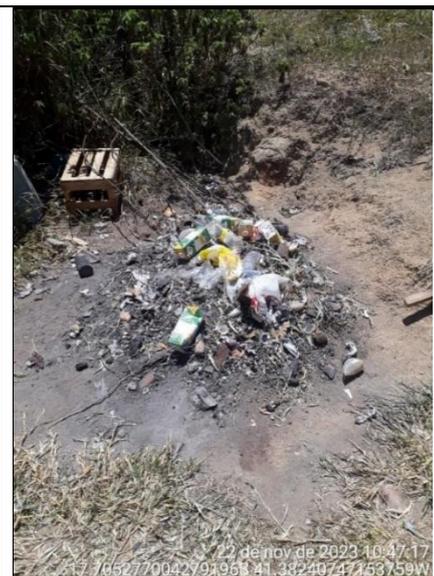
Quanto a gestão de resíduos constatou-se que os resíduos gerados pela escola são queimados, o que corrobora com a poluição atmosférica. A escola armazena alimentos de forma inadequada, em armário com ferrugem, que provoca contaminação, contrariando disposições da ANVISA e não há alvará da Vigilância Sanitária municipal. Também não foram encontrados preventivos mínimos contra incêndio e pânico e central de gás GLP.

Figura 128 - Detalhe da queima de resíduos

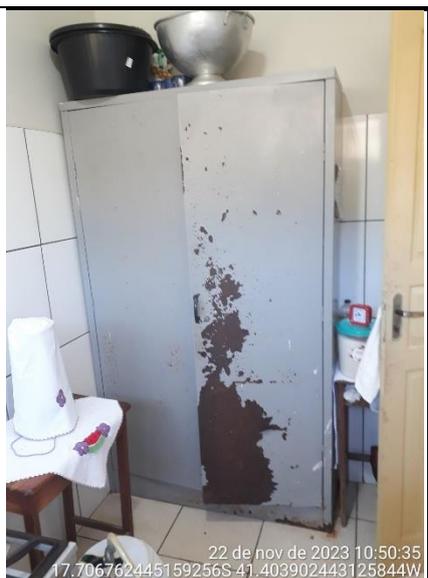
Figura 132 - Detalhe da ferrugem no armário que armazena panelas e alimentos

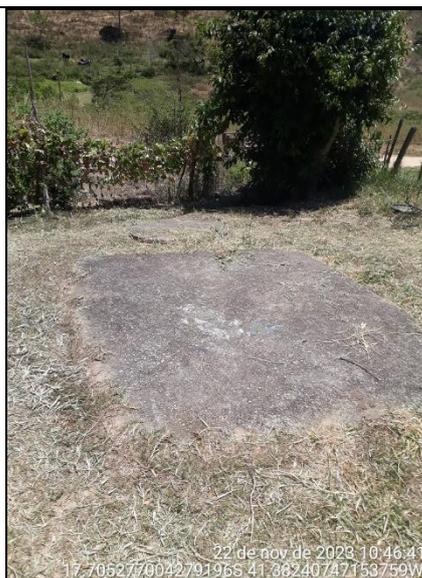
Figura 133 - Detalhe da tampa da fossa sem proteção

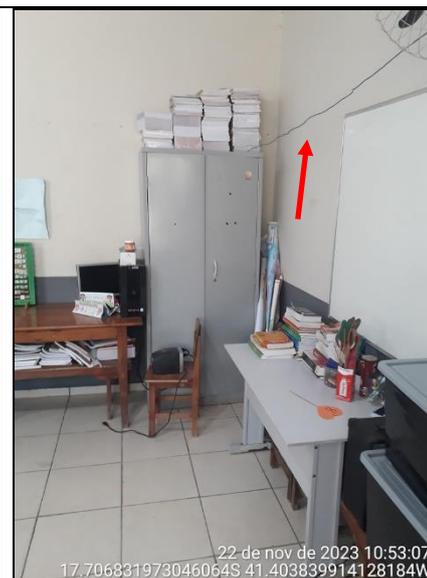
Figura 134 - Detalhe de cabo elétrico aparente

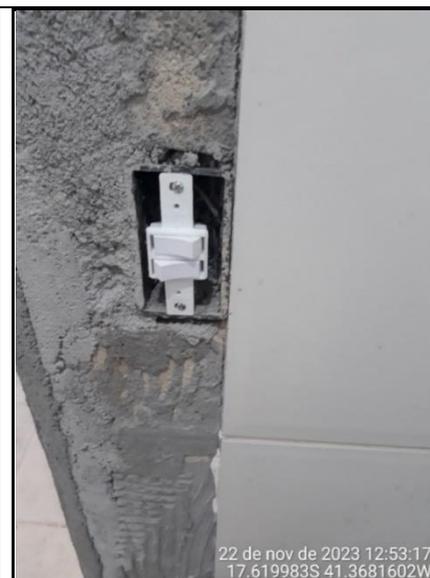
Figura 137 - Detalhe de interruptor aparente, sem espelho

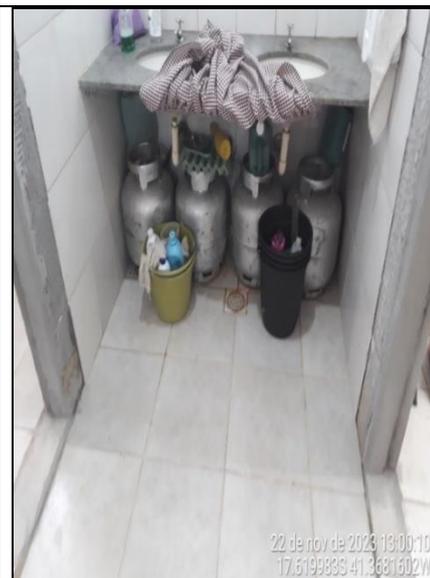
Figura 140 - Detalhe de armazenamento irregular de gás GLP

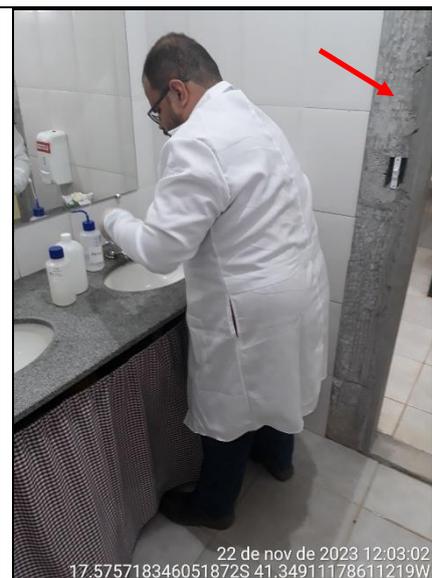
Figura 141 - Detalhe da ausência de revestimento

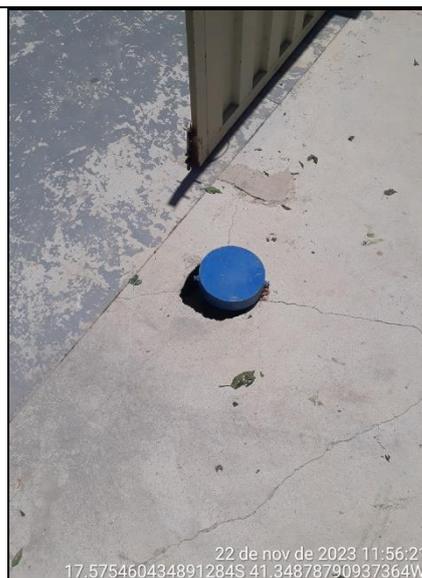
Figura 142 - Detalhe de poço recém perfurado e sem outorga do IGAM

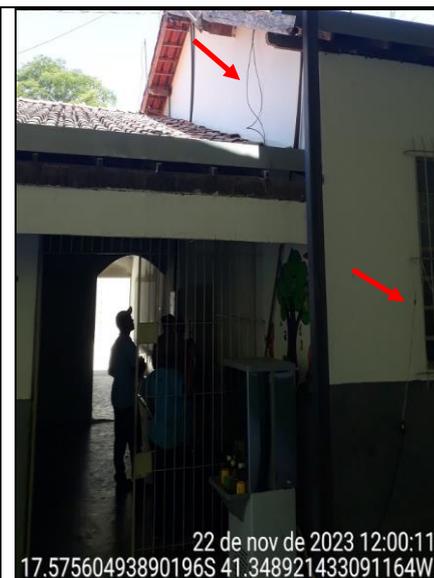
Figura 143 - Detalhe de cabos elétricos aparentes

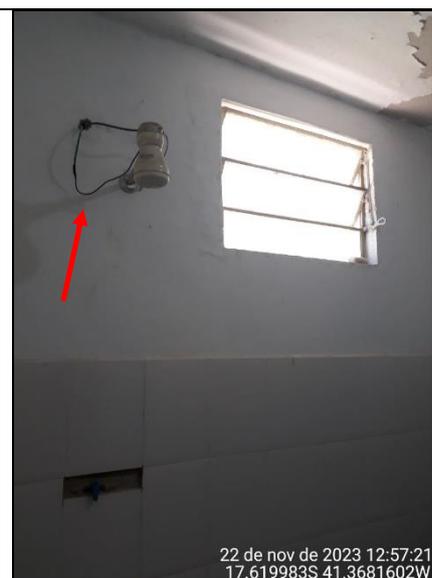
Figura 144 - Cabo elétrico aparente com remendo

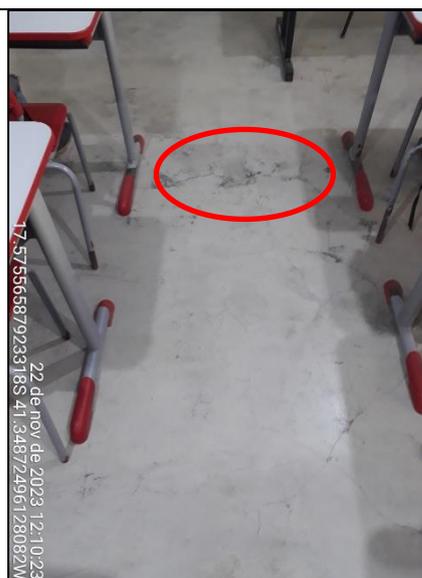
Figura 145 - Detalhe de desgaste no piso

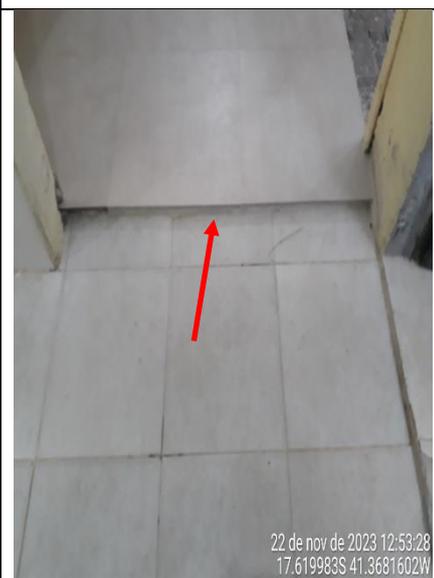
Figura 146 - Detalhe do desnível existente entre o piso do corredor (circulação) e o nível do piso do banheiro

Quanto à acessibilidade observou-se que há necessidade de eliminar desnível existente entre nível do piso do corredor e níveis dos pisos dos banheiros. A cobertura está precária, com telhas quebradas que provocaram infiltrações na laje do banheiro masculino. Quanto às esquadrias, observou-se ausência de portas nos banheiros masculino e feminino.

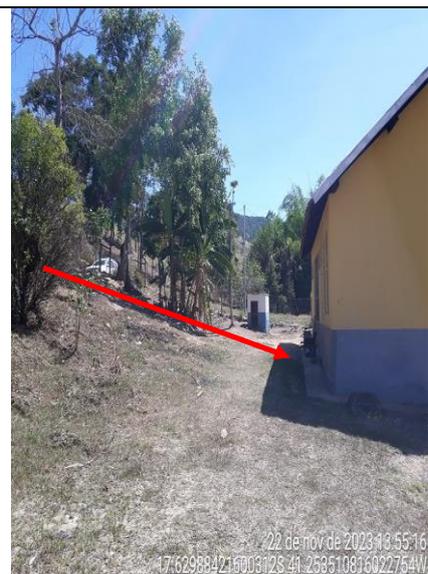
Figura 147 - Detalhe da ausência de acessibilidade – vista lateral

Quanto à acessibilidade, observou-se que há um desnível grande entre a parte frontal da escola e o nível do passeio, razão pela qual há necessidade de construir rampa com declividade máxima de 8,33%, do passeio à entrada da escola, bem como a necessidade de instalação de corrimão. As paredes apresentam trincas em pontos específicos, o que compromete os revestimentos e a pintura. Observou-se que as esquadrias estão precárias, com buracos nos batentes dos banheiros e janelas com vidros quebrados. O piso apresenta manchas de desgaste.

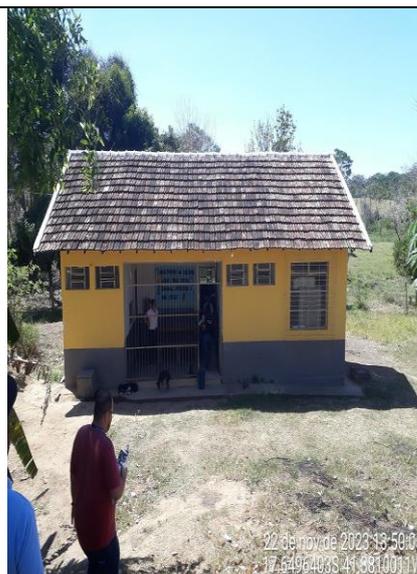
Figura 148 - Detalhe da ausência de acessibilidade – vista frontal

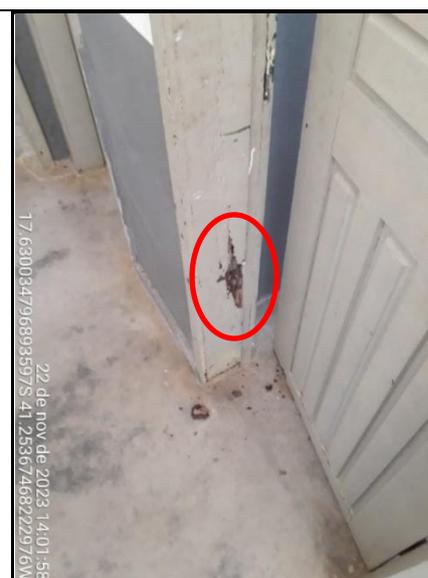
Figura 150 - Detalhe de problema no portal da porta do banheiro

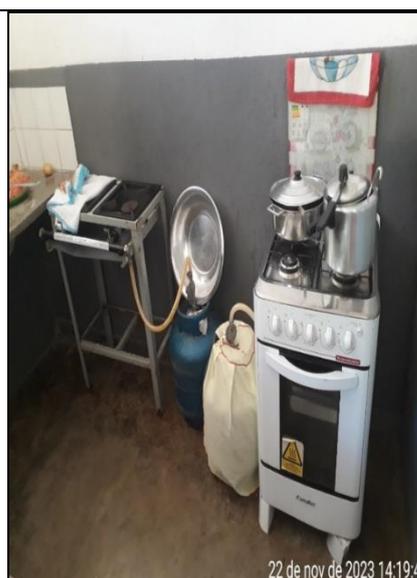
Figura 151 - Detalhe da ausência de casa de gás GLP

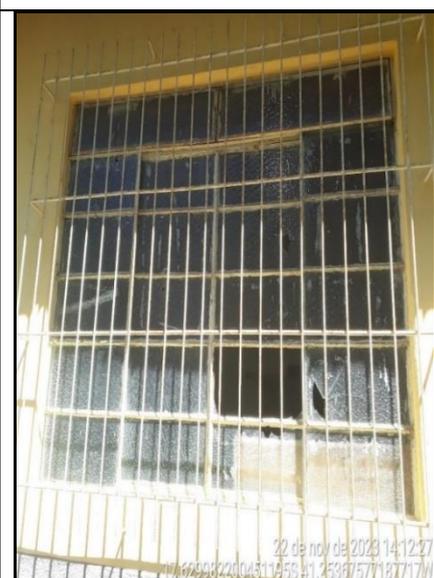
Figura 152 - Detalhe de janela com vidro quebrado

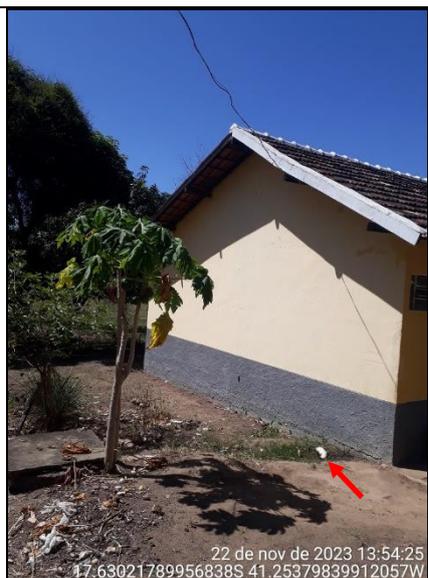
Figura 153 - Detalhe da ausência de calçada na lateral

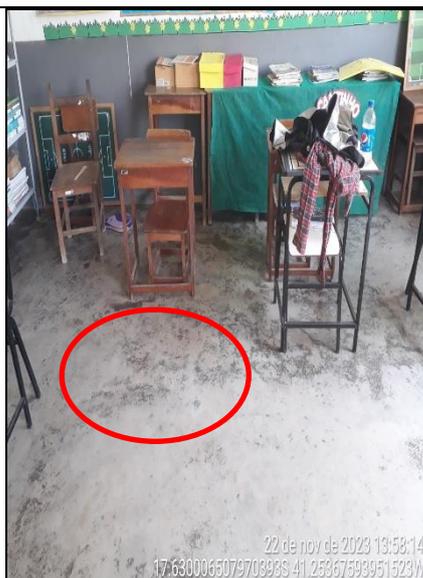
Figura 154 - Detalhe de manchas de desgaste no piso da sala de aula

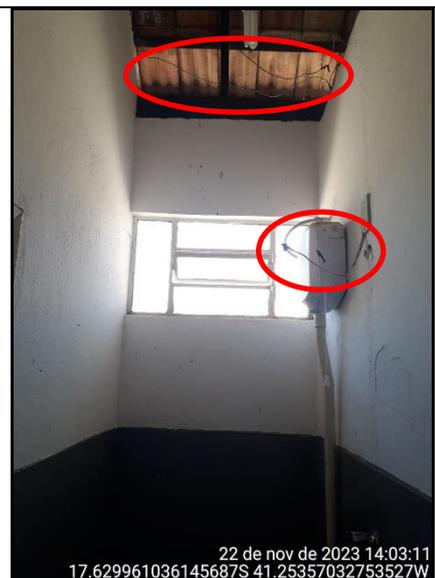
Figura 155 - Detalhe de instalação elétrica aparente e com remendos

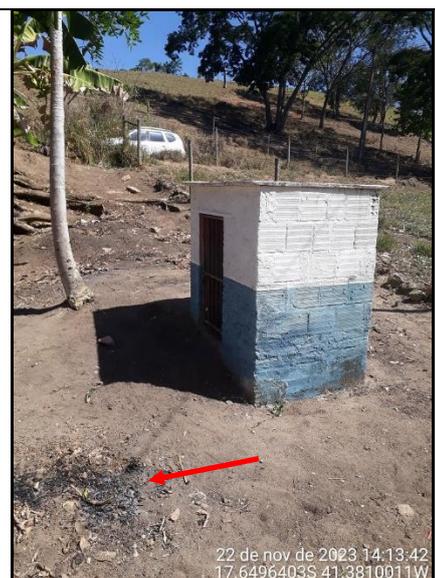
Quanto à gestão de resíduos constatou-se que há queima dos resíduos gerados pela escola, o que corrobora com a poluição atmosférica. Não há alvará da Vigilância Sanitária municipal. Também não foram encontrados preventivos mínimos contra incêndio e pânico e central de gás GLP.

Figura 158 - Detalhe da queima de resíduos

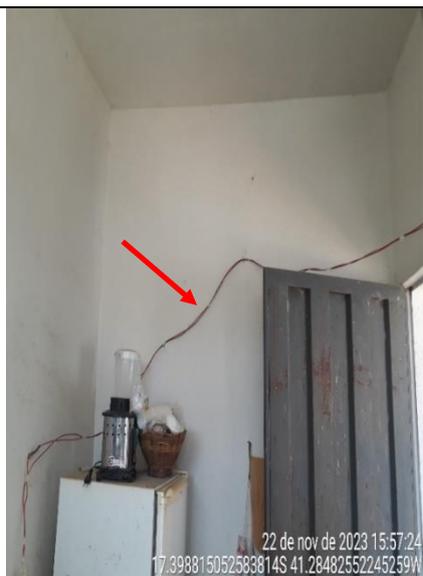
Figura 159 - Detalhe de cabo elétrico aparente e com remendo

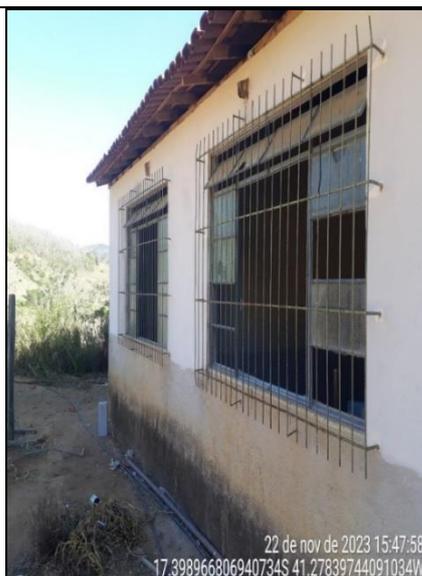
Figura 160 - Detalhes de janela com vidros quebrados e vãos sem vidros

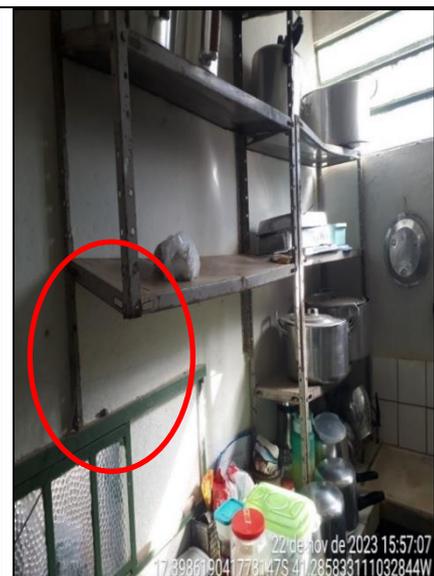
Figura 161 - Detalhe de mobiliário em mau estado de conservação, com ferrugem

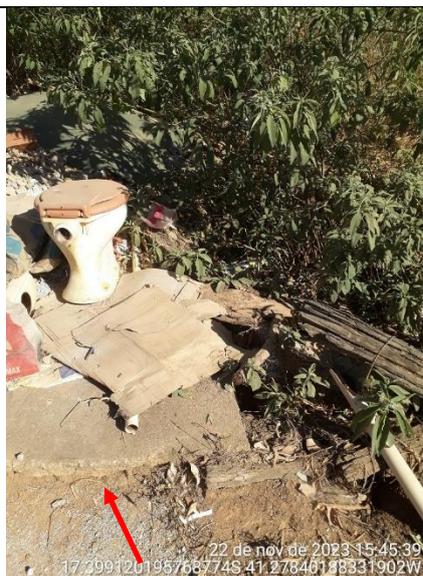
O efluente de esgoto dos banheiros é destinado à fossa negra, sistema reprovável do ponto de vista técnico e ambiental, uma vez que o efluente infiltra no solo e contamina mananciais. Um dos sistemas adequados de tratamento de esgoto é o tanque séptico, especificado na NBR 7229/93.

Figura 162 - Detalhe da tampa da fossa sem proteção

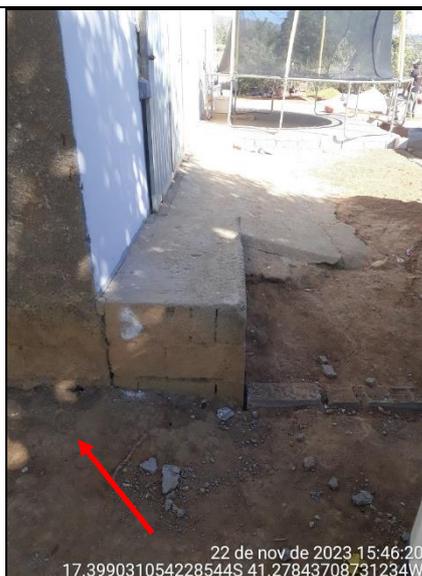
Quanto à acessibilidade, observou-se que não há rampa, porém está sendo construída, conforme informou a representante da Secretaria Municipal de Educação. Não há calçada na lateral direita da escola. Quanto às esquadrias, há vidros quebrados e vãos sem vidros nas janelas. As paredes apresentam manchas de infiltrações, o que compromete os revestimentos e a pintura. Na cobertura observou-se desalinhamento (oscilações) no nível do beiral, o que denota problema no madeiramento e que requer manutenção.

Figura 163 - Detalhe de ausência de calçada lateral

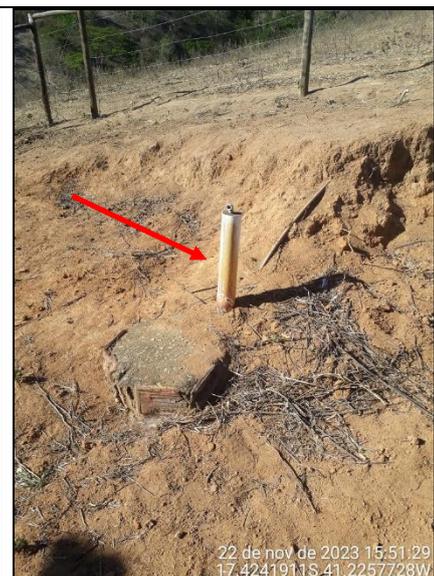
Em vistoria realizada no dia 22/11/23 constatou-se que a escola está passando por reforma completa. A água que abastece a escola é de poço de particular, sem proteção, o que corrobora com a contaminação. Há um poço recém perfurado, sem outorga do IGAM e que ainda não entrou em operação. O resultado da análise da amostra de água coletada por laboratorista da Copasa apontou que a mesma é imprópria para o consumo, conforme laudo apresentado à peça nº 4.

Figura 164 - Detalhe de poço sem proteção

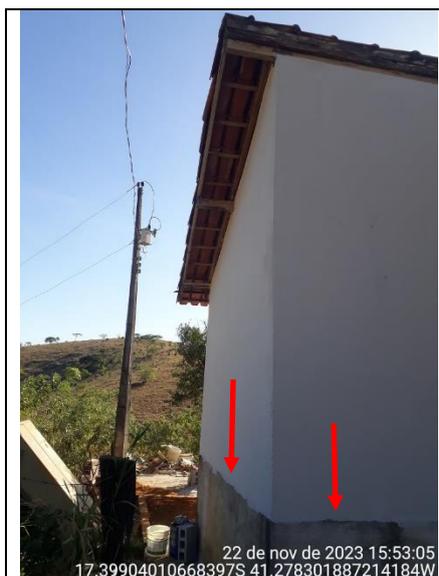
Figura 165 - Detalhe de ausência da pintura

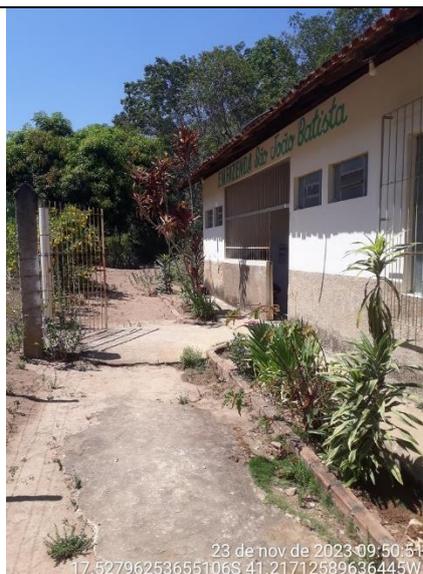
Quanto à acessibilidade, observou-se que há necessidade de reconstrução da rampa, com início no passeio da via frontal até a entrada da escola, com declividade máxima de 8,33%. Há trincas nas calçadas. A cobertura está precária, com frestas entre as telhas que provocaram infiltrações, o que requer manutenção. Quanto às instalações sanitárias observou-se que não há assentos nas bacias sanitárias. A instalação elétrica está precária, com fios e cabos aparentes e alguns remendos, que podem provocar curto-circuito e choques elétricos. Conforme a NBR 5410/2005 os fios e cabos devem estar embutidos em eletrodutos e as emendas (remendos) devem estar dentro da caixa de passagem.

Figura 168 Detalhe de rampa de acesso inadequada

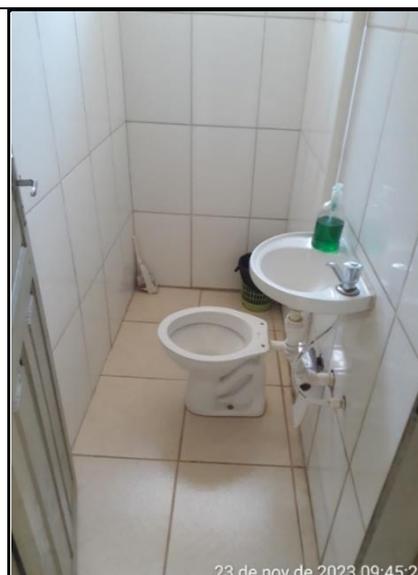
Figura 172 - Detalhe de bacia sanitária sem assento

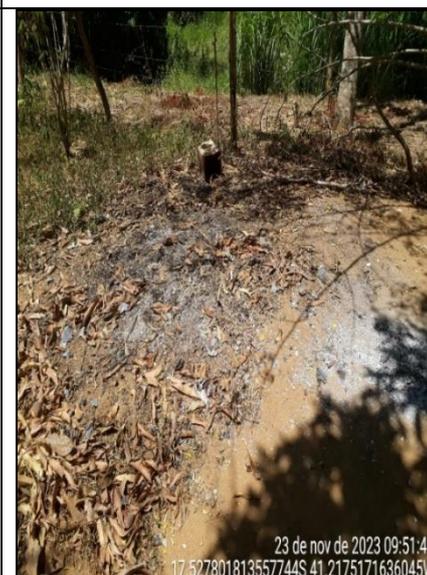
As paredes apresentam manchas de umidade na parte externa e desprendimento de revestimentos e pintura. Quanto à gestão de resíduos, observou-se queima de resíduos gerados na escola, o que corrobora com a poluição atmosférica. Na escola não há alvará da Vigilância Sanitária municipal. Também não foram encontrados preventivos mínimos contra incêndio e pânico e central de gás GLP.

Figura 173 - Detalhe da queima de resíduos

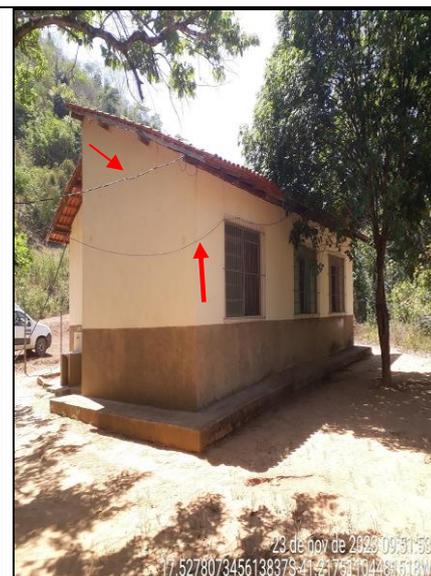
Figura 176 - Detalhe de cabos elétricos aparentes

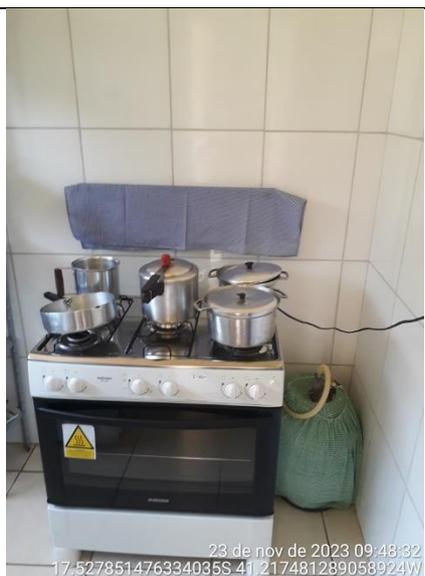
Figura 177 - Detalhe da ausência de casa de gás GLP

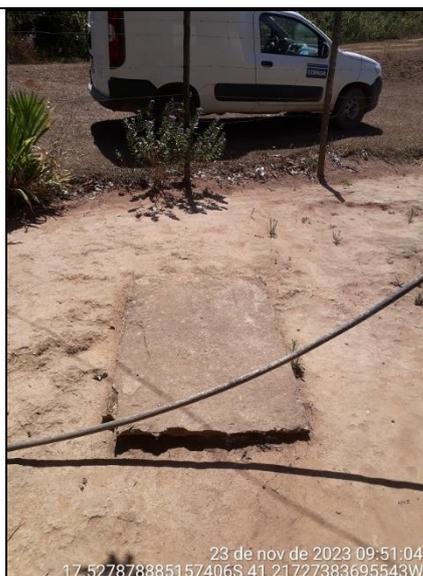
Em vistoria realizada no dia 23/11/23 constatou-se que a água que abastece a escola é de poço de particular, sem outorga do IGAM, sem proteção, o que corrobora com a contaminação. O resultado da análise da amostra de água coletada por laboratorista da Copasa apontou que a mesma é imprópria para o consumo, conforme laudo apresentado à peça nº 4. O efluente de esgoto dos banheiros é destinado à fossa negra, sistema reprovável do ponto de vista técnico e ambiental, uma vez que o efluente infiltra no solo e contamina mananciais. Um dos sistemas adequados de tratamento de esgoto é o tanque séptico, especificado na NBR 7229/93. A fossa existente não tem proteção, o que compromete a segurança de alunos.

Figura 178 - Detalhe de tampa de fossa sem proteção

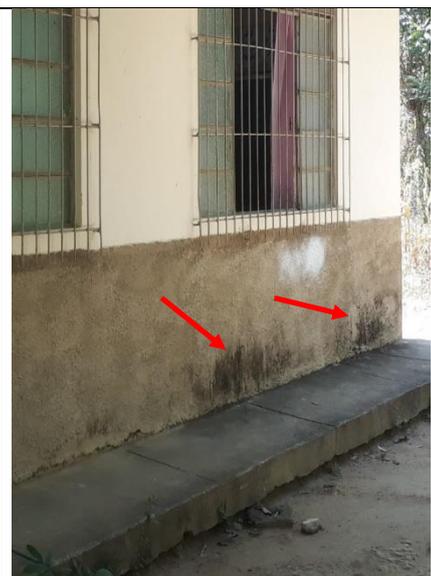
Figura 179 - Detalhes manchas de umidade na parede

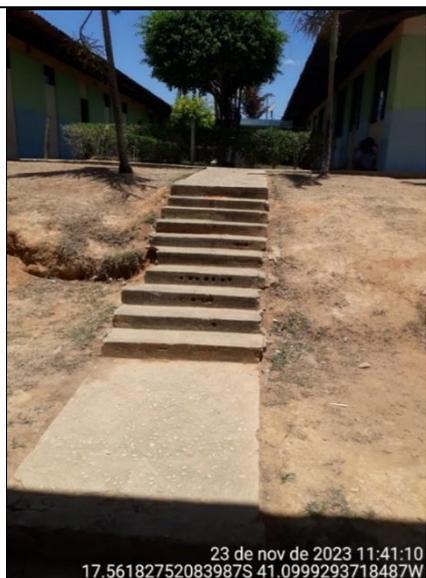
Figura 180 - Detalhe da escada de acesso à quadra, sem guarda corpo e corrimão

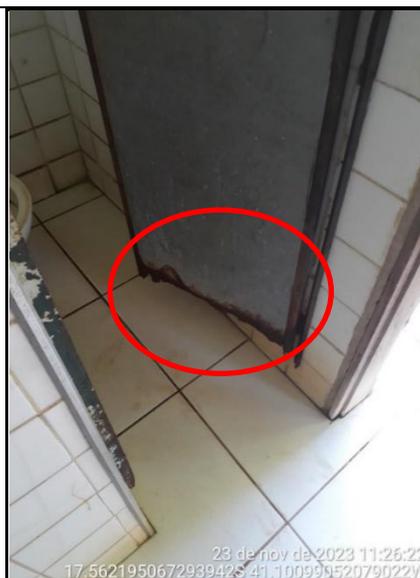
A cobertura está precária, com telhas quebradas que provocaram infiltrações nos forros de PVC, o que requer manutenção. As esquadrias estão precárias, em especial as portas dos boxes dos banheiros, com elevado nível de oxidação, bem como das salas de aula, em madeira, com alto índice de desgaste.

Figura 181 - Detalhe de oxidação na porta do box do banheiro

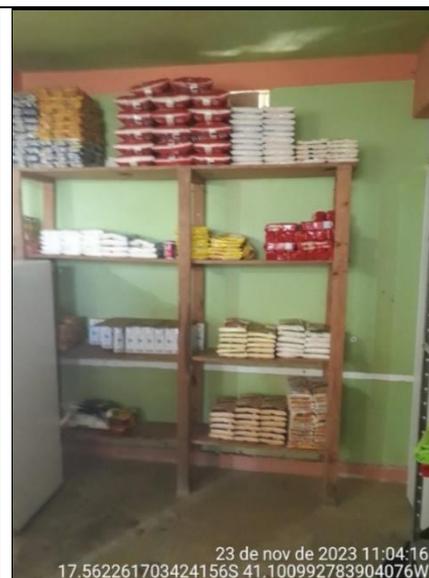
As paredes apresentam manchas de infiltrações, o que compromete os revestimentos e a pintura. A escola armazena alimentos de forma inadequada, em armário de madeira, áspera, que facilita contaminação dos alimentos, contrariando disposições da ANVISA e não há alvará da Vigilância Sanitária municipal. Também não foram encontrados preventivos mínimos contra incêndio e pânico e central de gás GLP.

Figura 182 - Detalhe de armazenamento inadequado de alimentos, em prateleira de madeira, áspera, que facilita contaminação

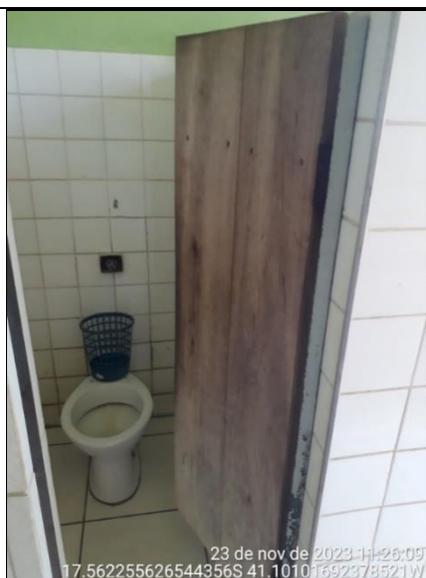
Figura 183 - Detalhe de bacia sanitária sem assento

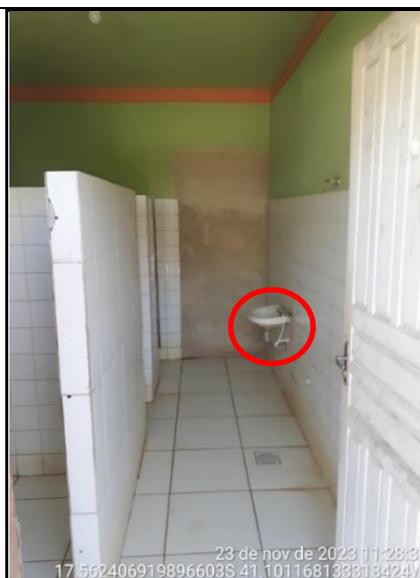
Figura 184 - Detalhe do único lavatório no banheiro masculino

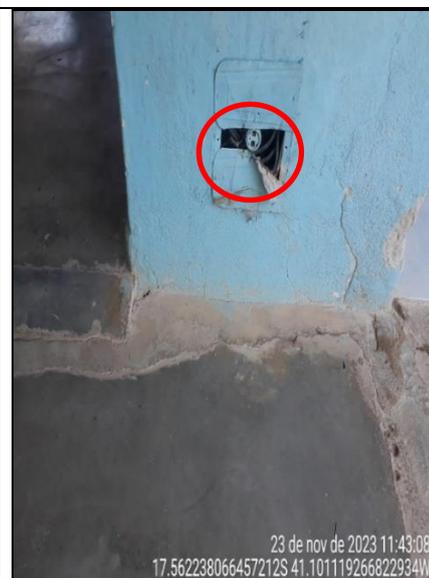
Figura 185 - Detalhe de cabo elétrico aparente

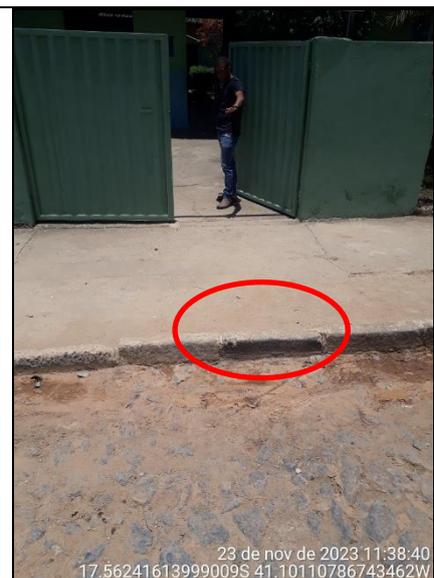
Figura 186 - Detalhe da falta de rebaixamento do meio fio, frontal ao portão de entrada da escola, para construção de rampa acessível

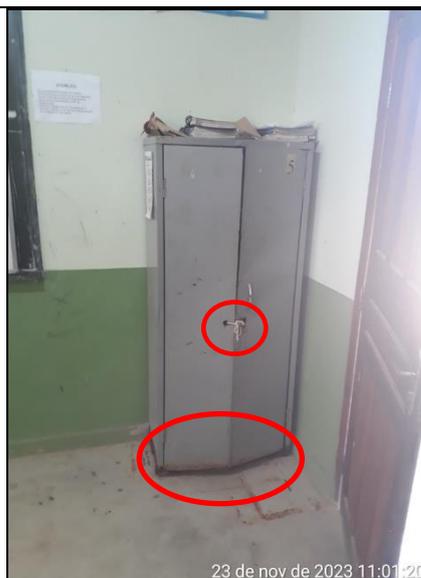
Figura 187 - Detalhe do mobiliário precário com oxidação

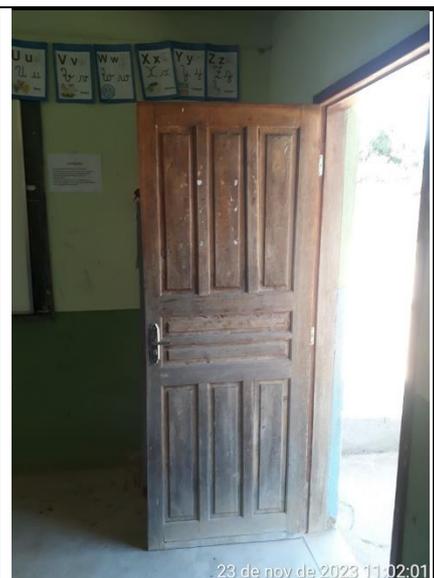
Figura 188 - Detalhe da porta de sala de aula em mau estado de conservação

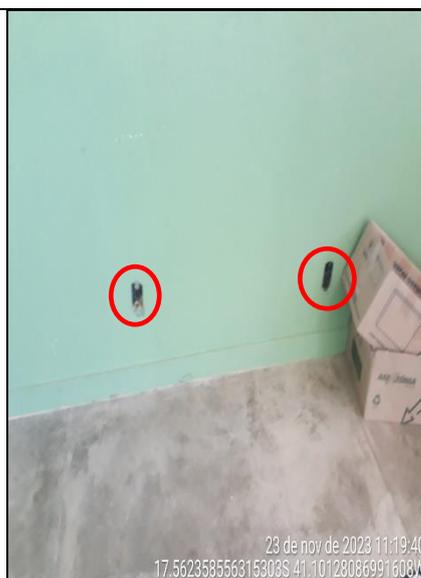
Figura 190 - Detalhes das caixas das tomadas sem espelhos

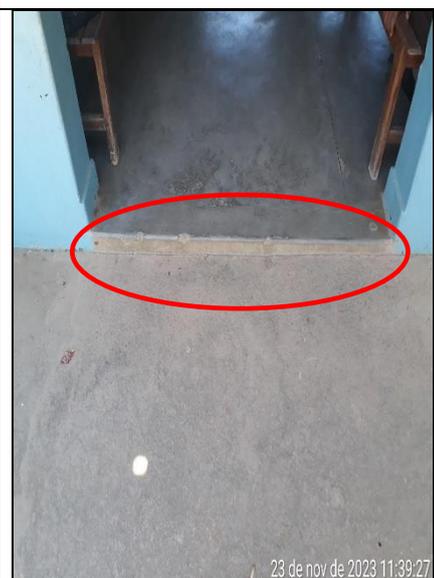
Figura 191 - Detalhe do desnível existente entre o pátio interno e o externo

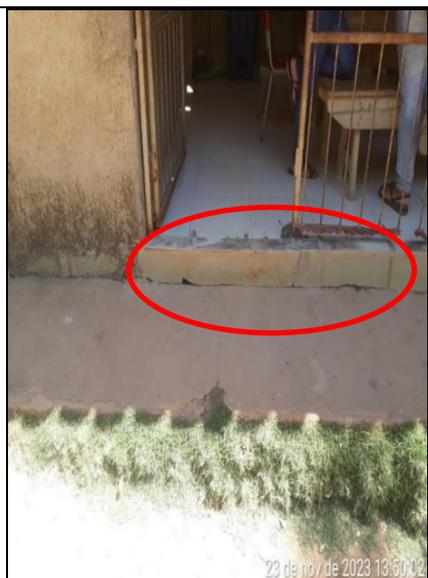
Figura 192 - Detalhe do desnível entre parte interna e externa da entrada da escola

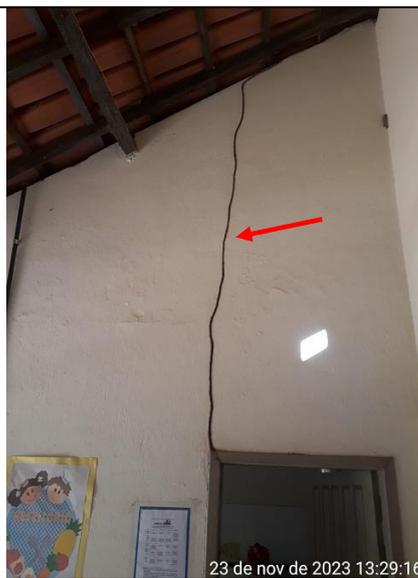
Figura 193 - Detalhe do caminho de cupim em direção ao madeiramento

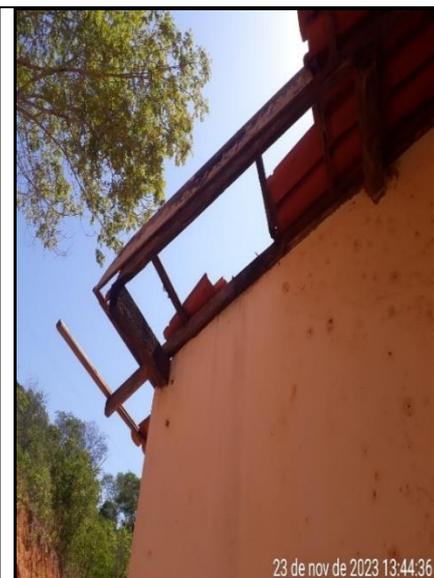
Figura 194 - Detalhe de problema no madeiramento e telha do beiral da cobertura

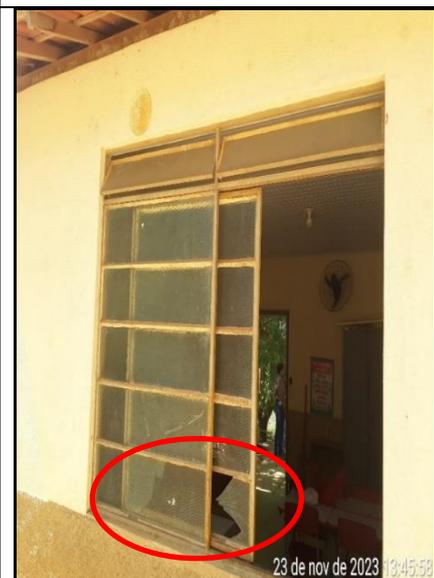
Figura 197 - Detalhe de janela com vidro quebrado

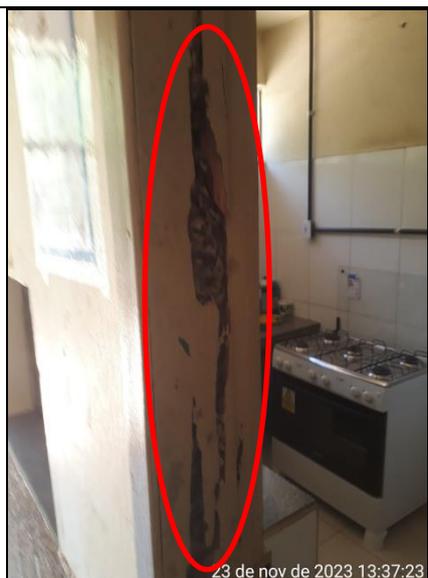
Figura 198 - Detalhe de problema no portal da porta da cozinha

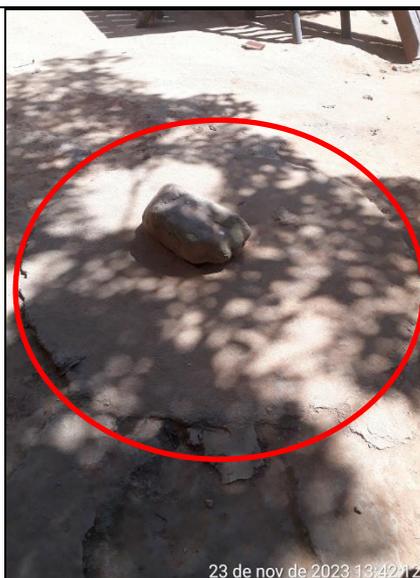
O efluente de esgoto dos banheiros é destinado à fossa negra, sistema reprovável do ponto de vista técnico e ambiental, uma vez que o efluente infiltra no solo e contamina mananciais. Um dos sistemas adequados de tratamento de esgoto é o tanque séptico, especificado na NBR 7229/93.

Figura 199 - Detalhe da tampa da fossa sem proteção

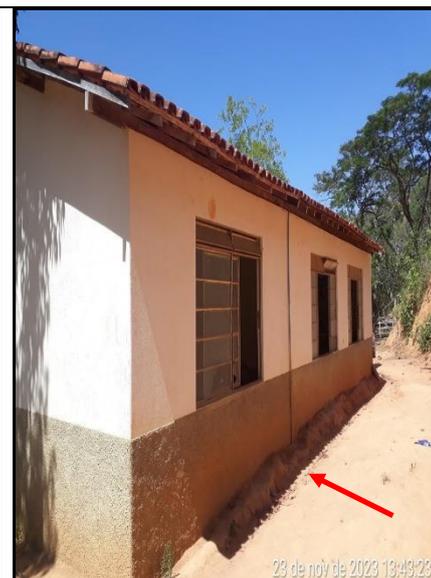
Quanto à acessibilidade, observou-se que há necessidade de construção de rampa, com início no passeio da via frontal, bem como de calçadas no perímetro da escola. A cobertura está precária, com telhas quebradas que provocaram infiltrações, o que requer manutenção. Quanto às esquadrias constatou-se janelas com vidros quebrados e o batente da porta da cozinha está danificado. As paredes apresentam caminhos de cupins, trincas, rachaduras e buracos, o que compromete os revestimentos e a pintura e pode permitir a entrada de insetos e animais peçonhentos.

Figura 200 - Detalhe de ausência de calçada externa

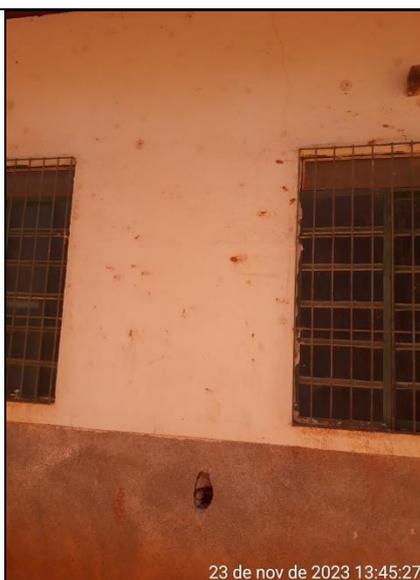
Figura 202 - Detalhe de buraco na parede e problema na pintura

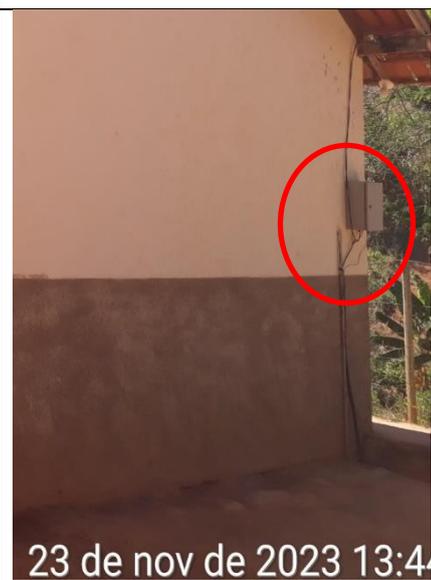
Figura 203 - Detalhe do quadro de entrada de energia da escola, com cabos aparentes, sem proteções

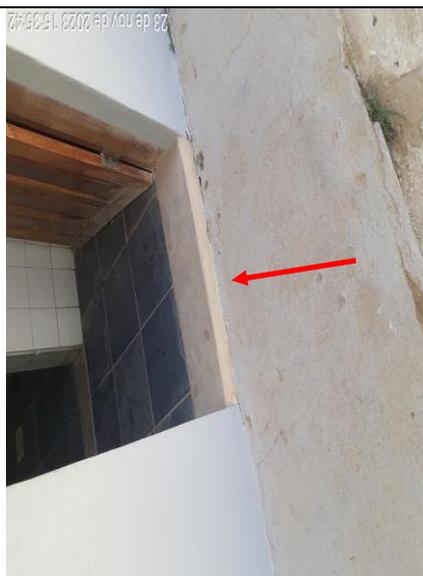
Figura 204 - Detalhe do desnível entre calçada e banheiro

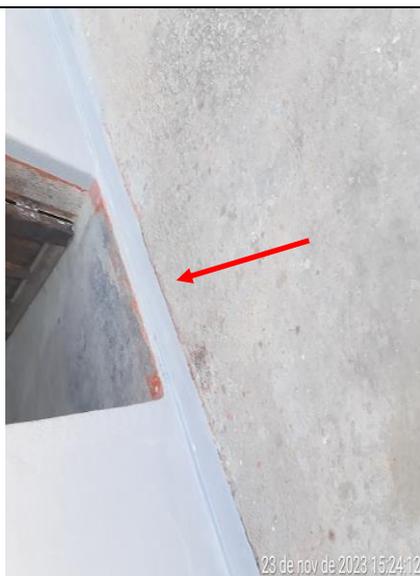
Figura 205 - Detalhe do desnível entre calçada e sala de aula

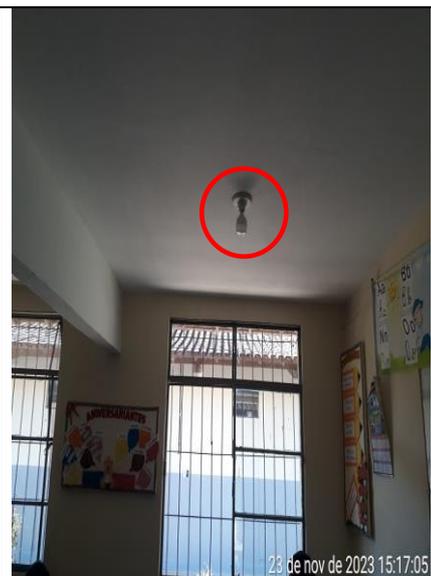
Figura 206 - Detalhe de lâmpada queimada

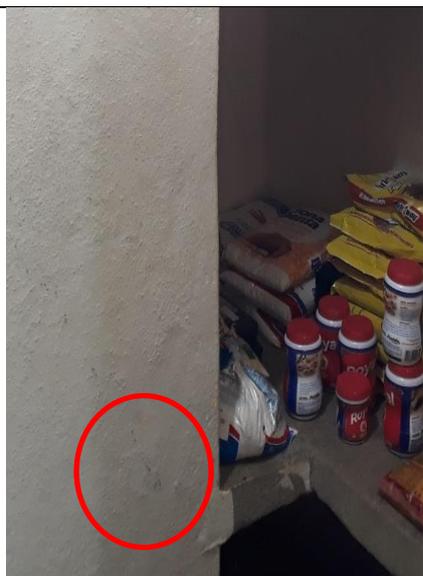
Figura 207 - Detalhe de armazenamento inadequado de alimentos, em superfície áspera de concreto. Em destaque a fileira de formigas

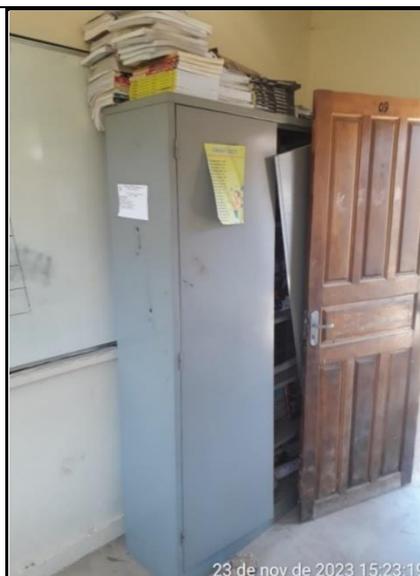
Quanto às paredes e revestimentos observou-se trinca e remendo no azulejo sobre a pia da cozinha. Quanto às esquadrias constatou-se em mal estado de conservação as portas das salas de aula.

Figura 208 - Detalhes do mau estado de conservação do mobiliário e da porta da sala de aula

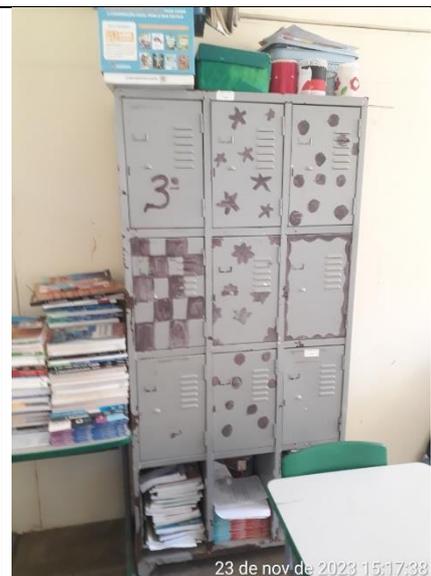
Figura 209 - Detalhe do mau estado de conservação do mobiliário

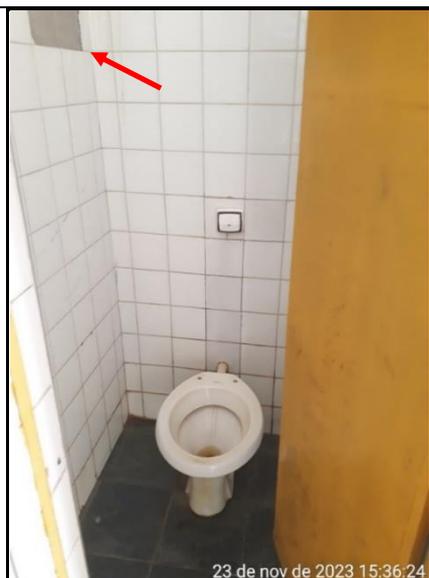
Figura 210 - Detalhe da bacia sanitária sem assento e falta de azulejos na parede – box do banheiro masculino

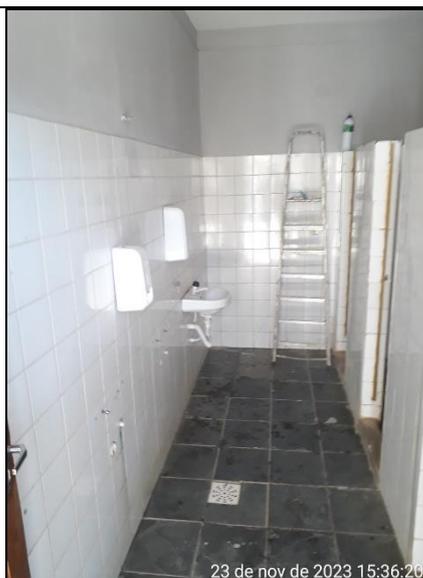
Figura 211 - Detalhe do único lavatório do banheiro masculino

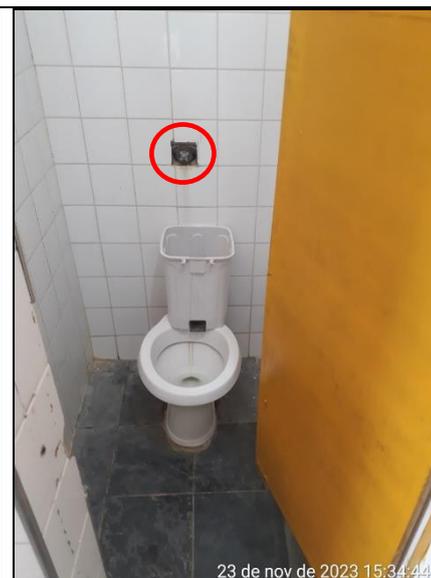
Figura 212 - Detalhe da falta de acabamento da válvula de descarga em box do banheiro feminino

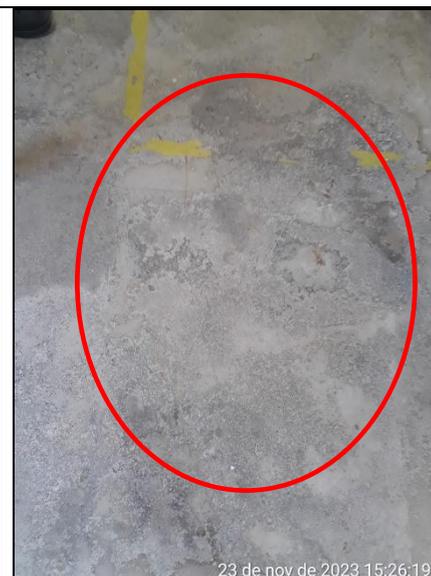
Figura 215 - Detalhe de desgaste no piso da sala de aula

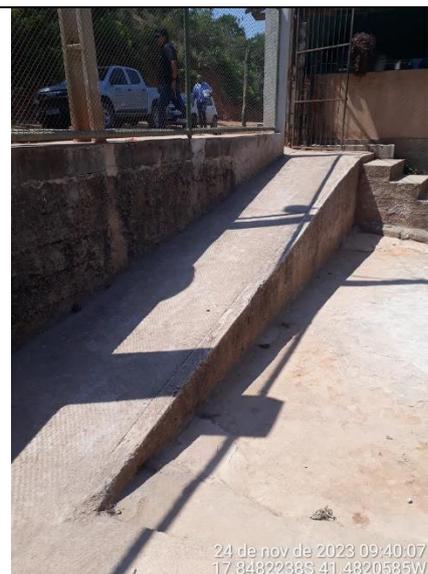
Figura 216 - Detalhe de rampa sem guarda corpo e corrimão

Quanto à acessibilidade, há necessidade de instalações de guarda corpo e corrimão na escada e rampa existentes. A cobertura está precária, com frestas nas telhas, que provocam infiltrações, o que requer manutenção. As paredes apresentam manchas de infiltração, trincas, rachaduras e buracos, o que compromete os revestimentos e a pintura. As esquadrias estão precárias, com portas malconservadas, sem maçanetas e janelas com vidros quebrados.

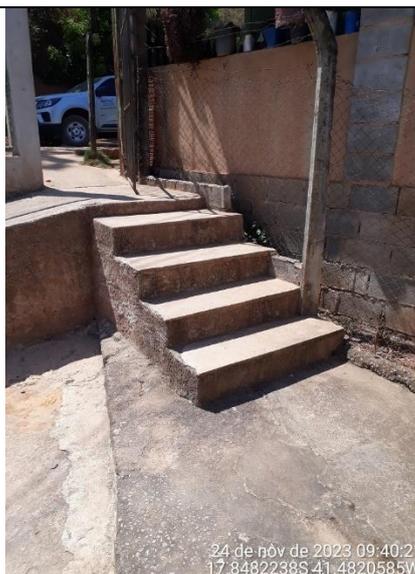
Figura 217 - Detalhe de escada sem guarda corpo e corrimão

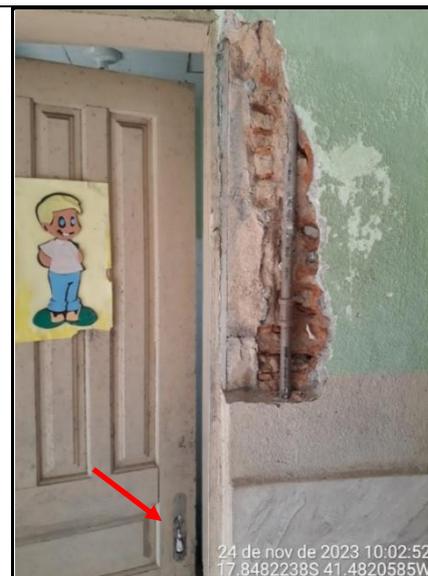
Figura 219 - Detalhes de buraco na parede e porta do banheiro masculino sem maçaneta

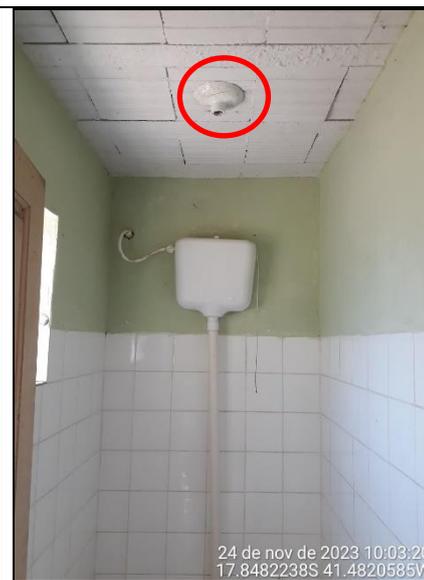
Figura 227 - Detalhe da ausência de lâmpada no banheiro feminino

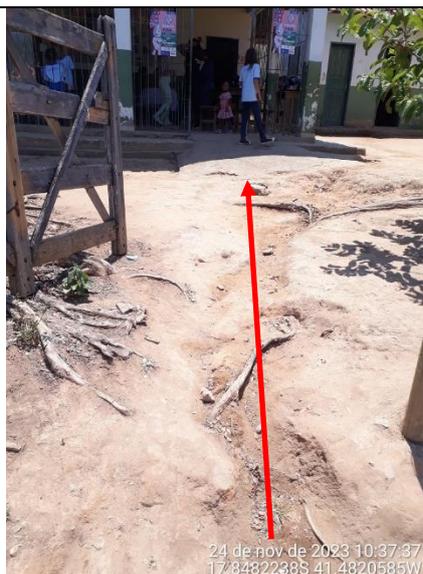
Figura 228 - Detalhe de falta de acessibilidade na entrada da escola

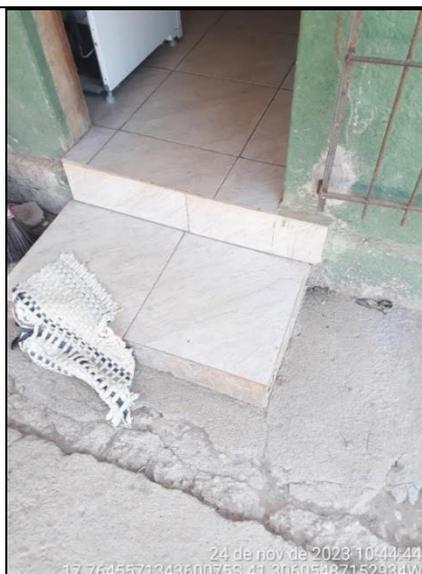
Figura 229 - Detalhe do desnível entre a área externa e a cozinha

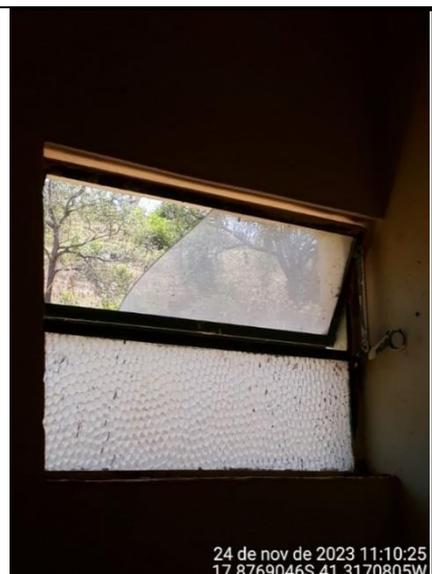
Figura 230 - Detalhe de janela do banheiro com vidro quebrado

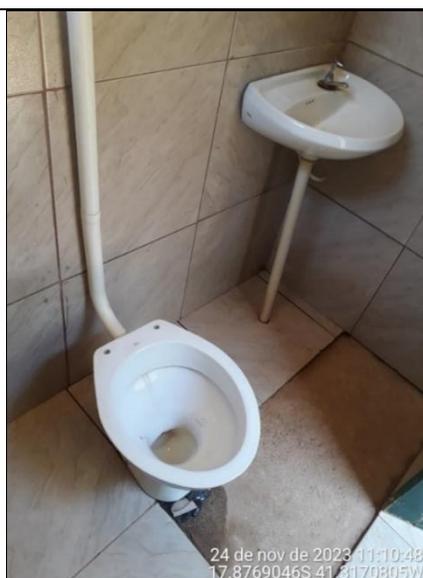
Figura 231 - Detalhes da bacia sanitária sem assento e ausência parcial de pisos no banheiro
