RELATÓRIO DE AUDITORIA OPERACIONAL

ENTIDADE FISCALIZADA:

PREFEITURA MUNICIPAL DE TEÓFILO OTONI

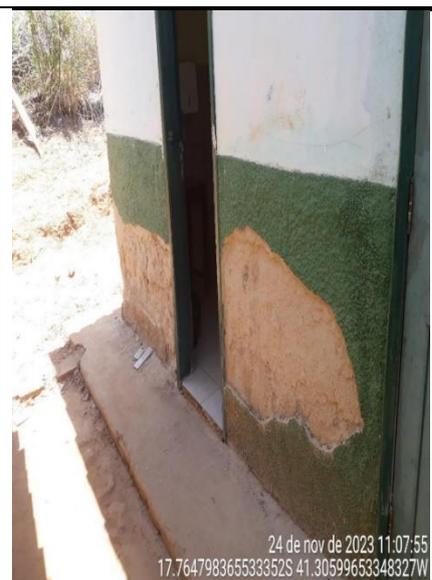
Figura 234 - Detalhe de problema de desprendimento de revestimento da parede

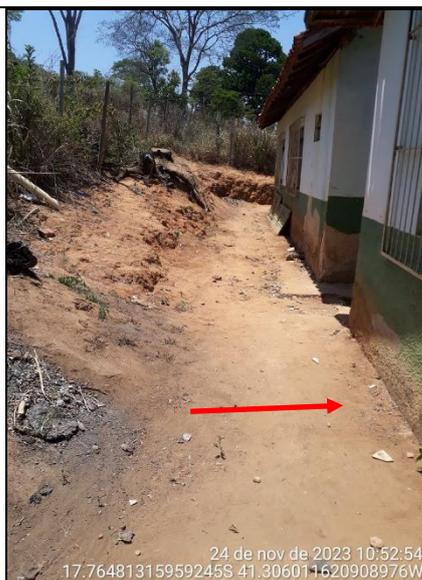
Figura 235 - Detalhe de falta de calçada em alguns trechos dos ambientes externos

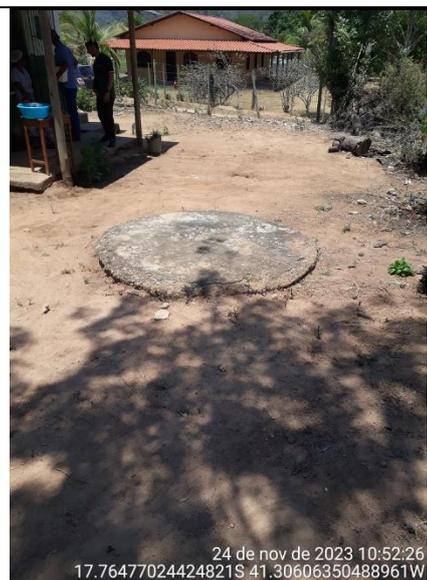
O efluente de esgoto dos banheiros é destinado à fossa negra, sistema reprovável do ponto de vista técnico e ambiental, uma vez que o efluente infiltra no solo e contamina mananciais. Um dos sistemas adequados de tratamento de esgoto é o tanque séptico, especificado na NBR 7229/93.

Figura 236 - Detalhe da tampa da fossa sem proteção

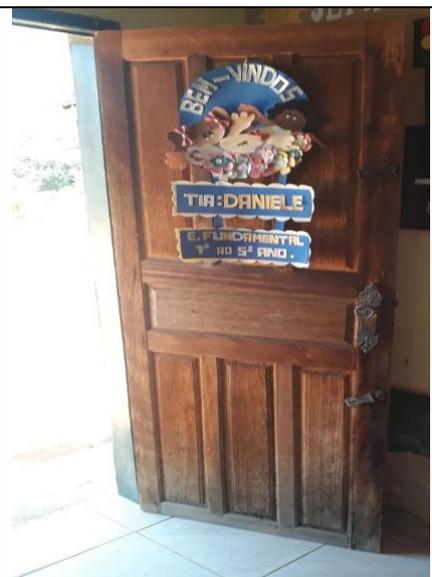
Figura 237 - Detalhe do mau estado de conservação das portas das salas de aula

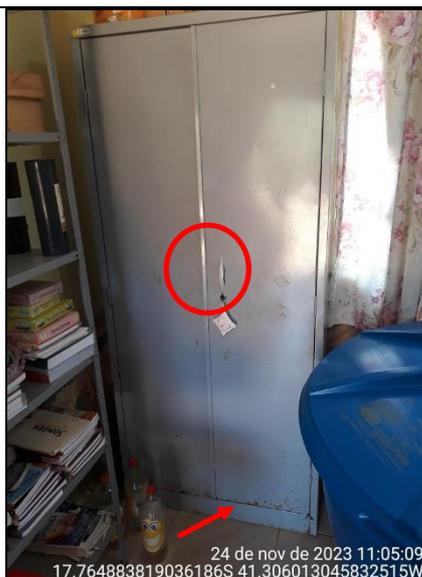
Figura 238 - Detalhe do mau estado de conservação do mobiliário, com oxidação e sem puxadores

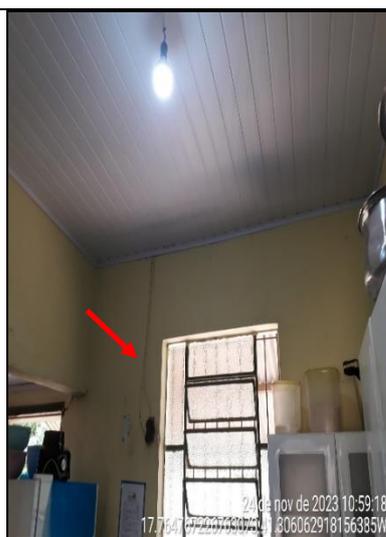
Figura 241 - Detalhes de cabos elétricos aparentes sem proteção

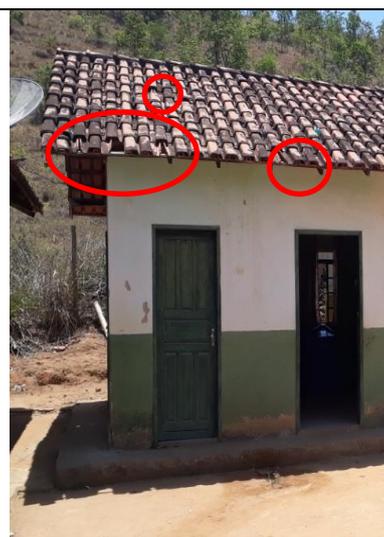
Figura 242 - Detalhe da precariedade da cobertura

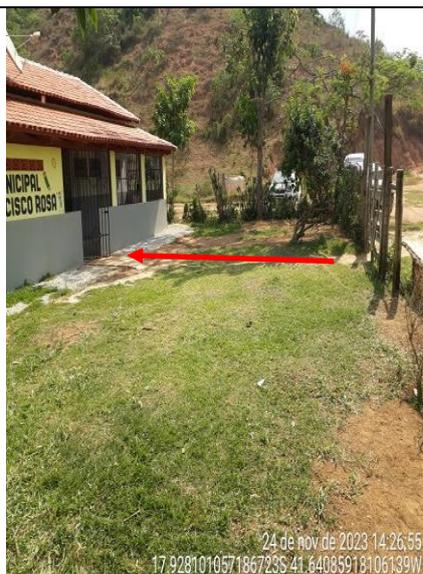
Figura 243 - Detalhe da necessidade de reconstrução de rampa entre a escola e o passeio

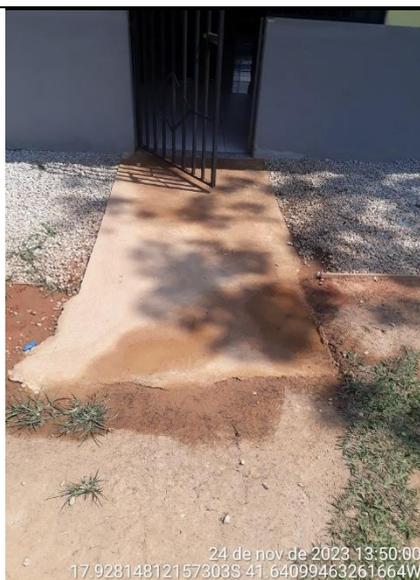
Figura 244 - Detalhe da pequena rampa existente

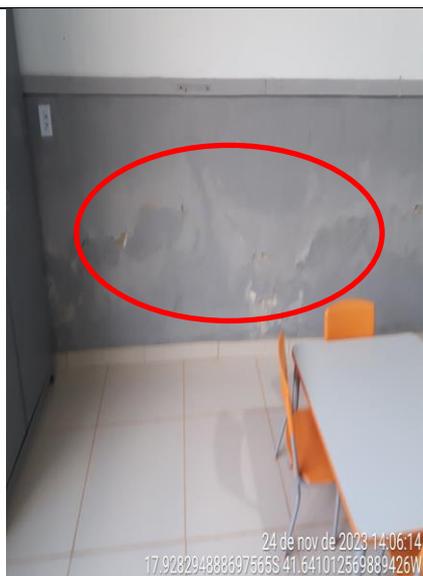
Figura 246 - Detalhe de manchas de umidade na parede da sala de aula

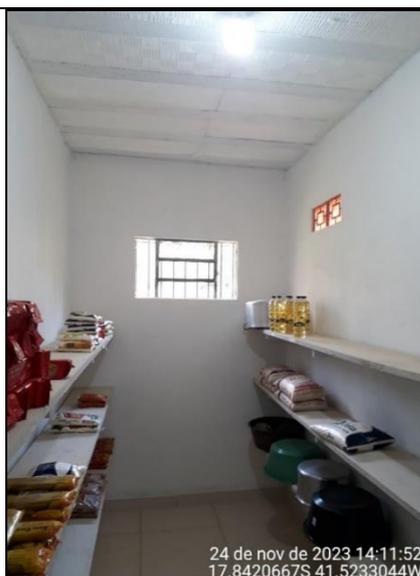
Figura 247 - Detalhe de armazenamento inadequado de alimentos, em tábuas ásperas de madeira, que facilitam a contaminação

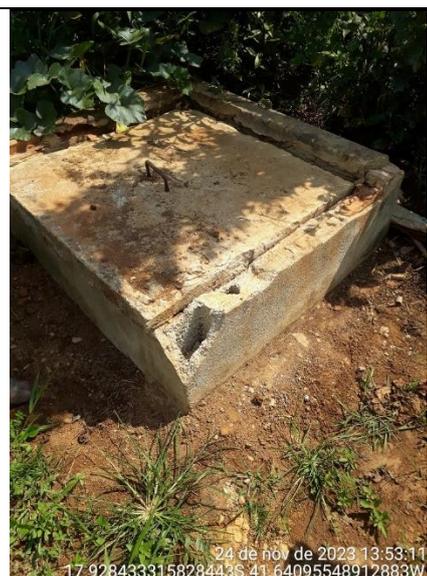
Em vistoria realizada no dia 24/11/23 constatou-se que a água que abastece a escola é proveniente de minador (nascente), sem proteção, o que corrobora com a contaminação. O resultado da análise da amostra de água coletada por laboratorista da Copasa apontou que a mesma é imprópria para o consumo, conforme laudo apresentado à peça nº 4.

Figura 248 - Detalhe da tampa do reservatório do minador

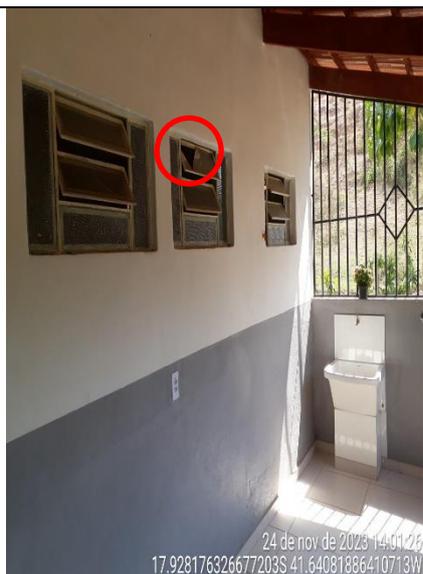
Figura 249 - Detalhe de janela da cozinha com vidro quebrado

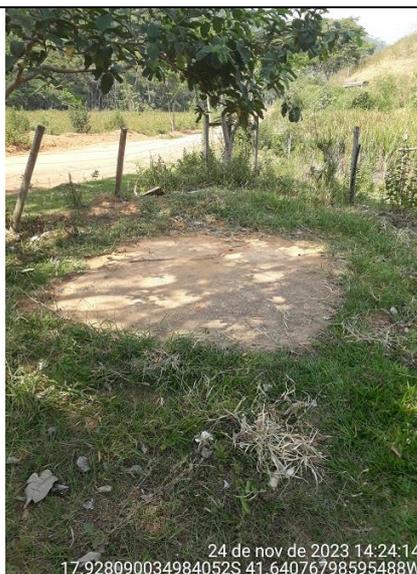
Figura 250 - Detalhe da tampa da fossa sem proteção

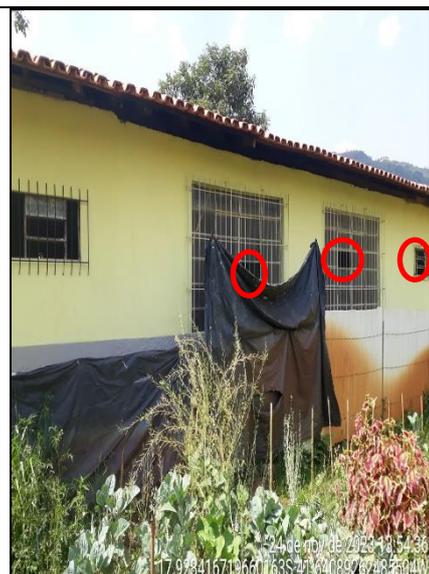
Figura 251 - Detalhe da lona colocada para cobrir as janelas com vidros quebrados
